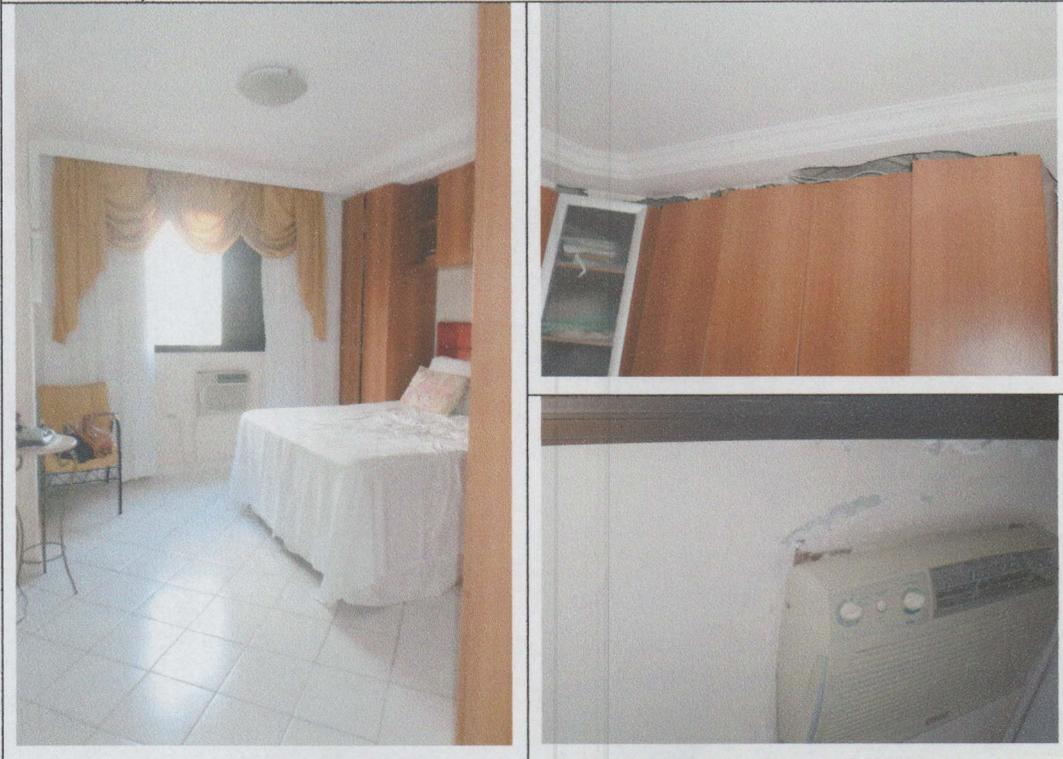
FOTO-SÉRIE 17 - ENFOQUES DO DORMITÓRIO FRONTAL, FOCALIZANDO, NAS IMAGENS MENORES, DANOS DECORRENTES DE UMIDADE NO TETO (JUNTO AO BANHEIRO) E PAREDE EXTERNA.

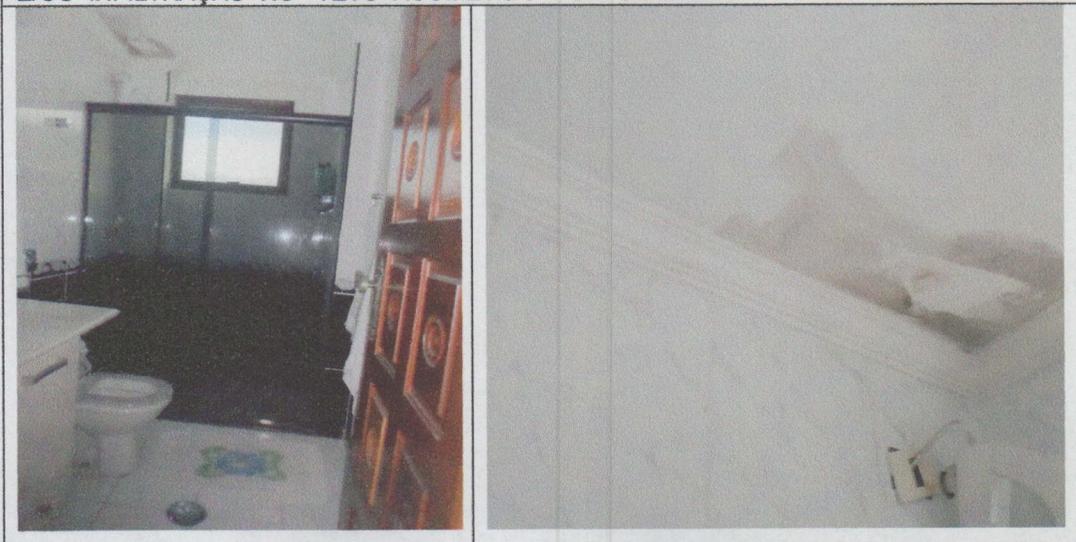
FOTO-SÉRIE 18 - DETALHES DO BANHEIRO SOCIAL, COM SINAIS DE VAZAMENTO E/OU INFILTRAÇÃO NO TETO ACOMETIDO POR UMIDADE.
