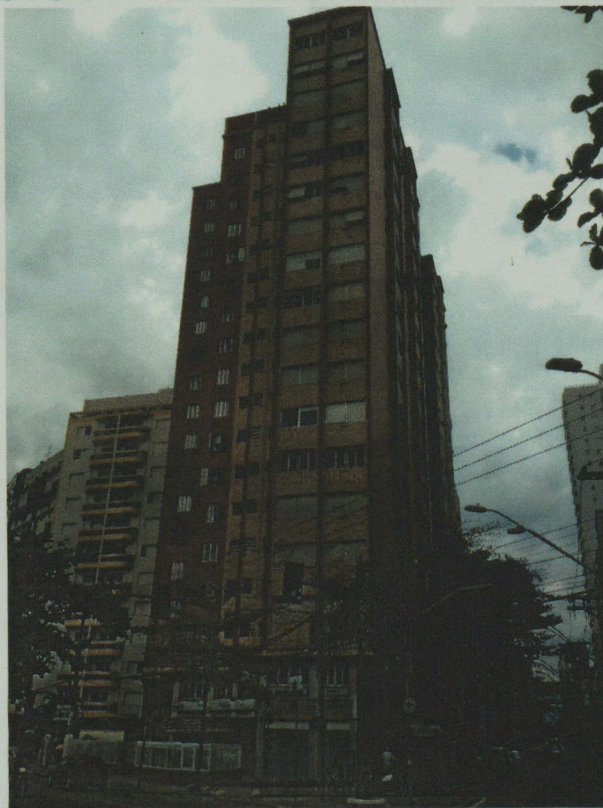
Trata-se de edificação com estrutura de concreto armado, fachada com revestimento em cerâmica, situando-se no pavimento térreo o hall de entrada e lojas comerciais.

FOTO 1 – VISTA FRONTAL DA EDIFICAÇÃO

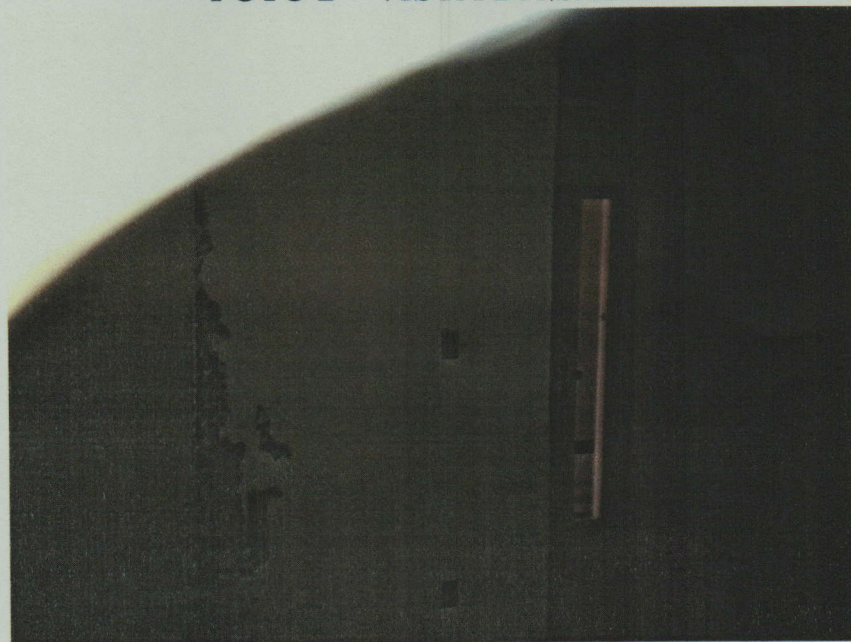
FOTO 2 – VISTA DA SALA

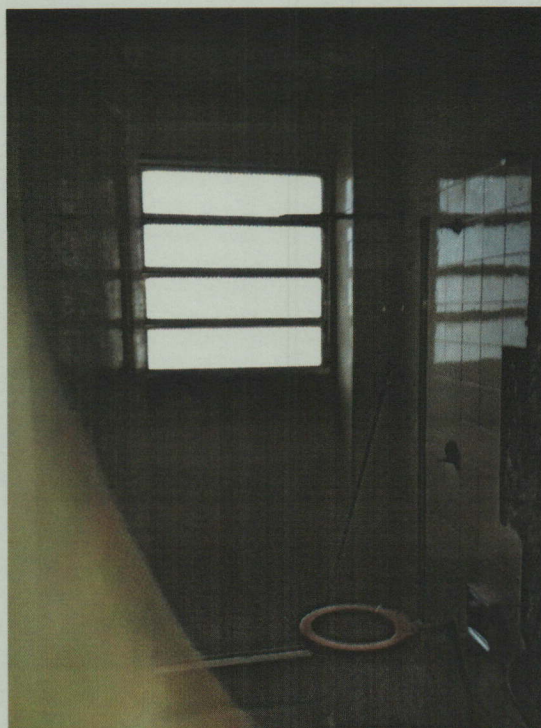
O apartamento apresenta um mau estado de conservação . O banheiro apresenta-se com queda de azulejos, sem box e sem chuveiro, a forração do piso dos dormitórios está completamente deteriorada, e a sala apresenta destacamento de pintura. Portanto existem diversos serviços a serem efetuados entre simples a importantes.

FOTO 3 – VISTA DO BANHEIRO SOCIAL NECESSITANDO DE REPAROS
