3 - CARACTERIZAÇÃO DA EDIFICAÇÃO E BENFEITORIA.

Trata-se de um apartamento sobre o n.º 14, localizado no 1º andar ou 2º pavimento do Condomínio Edifício Monte Mor, contendo no seu interior: sala, dois dormitórios, banheiro social, cozinha, área de serviço com dependências de empregada completo.

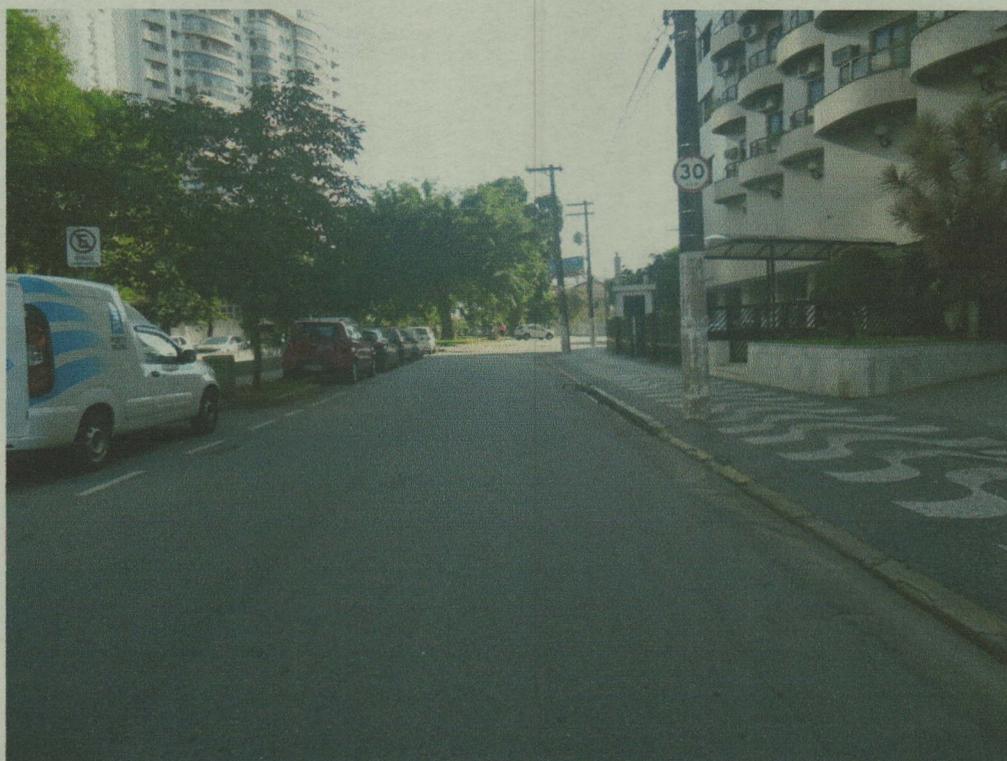
FOTO 01:- Vista do logradouro Av General San Martin.

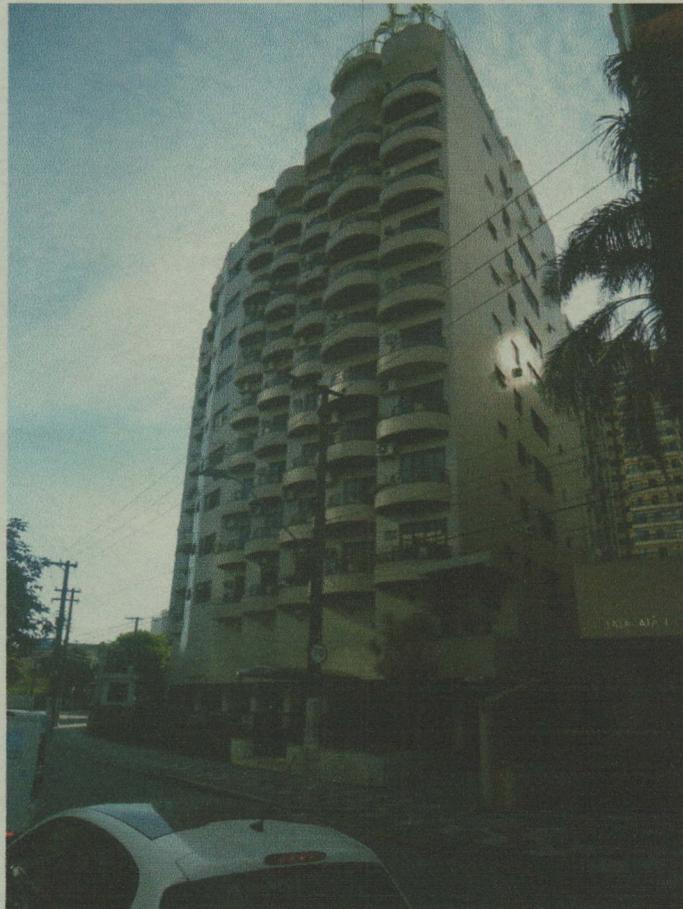
FOTO 02:-Vista do prédio.
