EXMO. SR. DR. JUIZ DE DIREITO DA 9ª VARA CÍVEL DE SANTOS

Processo nº 0025385-93.2012.8.26.0562 (CNJ)

L A U D O

O presente laudo visa à obtenção do justo valor para o imóvel penhorado às fls. 127 dos autos, objeto da matrícula nº 50.510 no Primeiro Cartório de Registro de Imóveis de Santos, correspondente ao apartamento nº 82 do Edifício Parque Suíço, sito na Rua Alberto da Veiga, nº 60, bairro do Marapé, neste município.

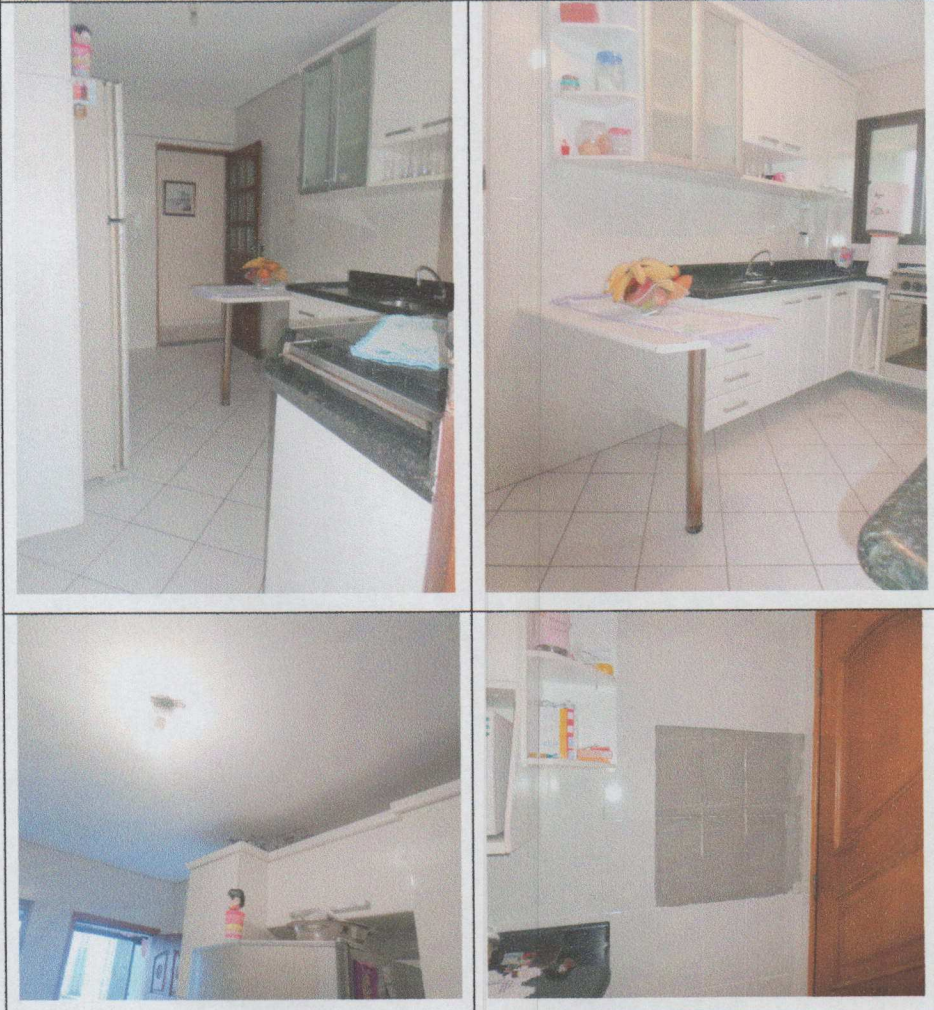
Constatou-se, durante as diligências, o destacamento localizado de peças cerâmicas que revestem as paredes da área de serviço e cozinha. Foram também observados danos decorrentes de infiltrações anteriores e umidade no teto do banheiro social e paredes dos dormitórios.

FOTO-SÉRIE 14 - ENFOQUES DA COZINHA, VISTA SOB DIFERENTES ÂNGULOS, MOSTRANDO, NO DETALHE, O DESTACAMENTO DE AZULEJOS.

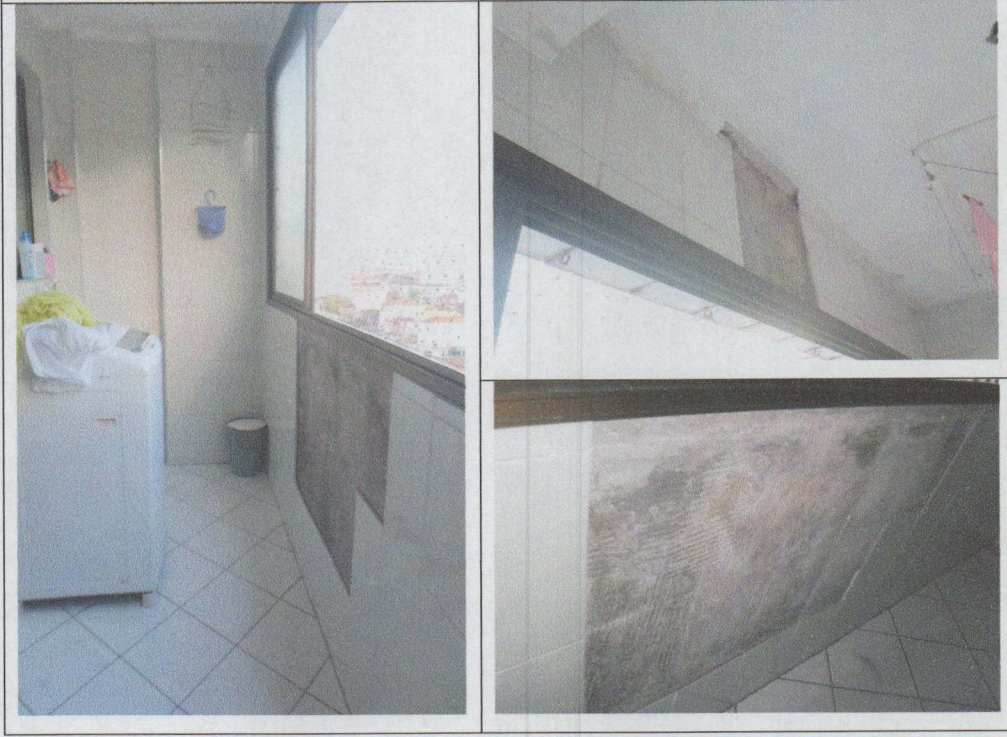
FOTO-SÉRIE 15 - REGISTROS DA ÁREA DE SERVIÇO, FOCALIZANDO O DESTACAMENTO LOCALIZADO DE PEÇAS CERÂMICAS NA PAREDE EXTERNA.

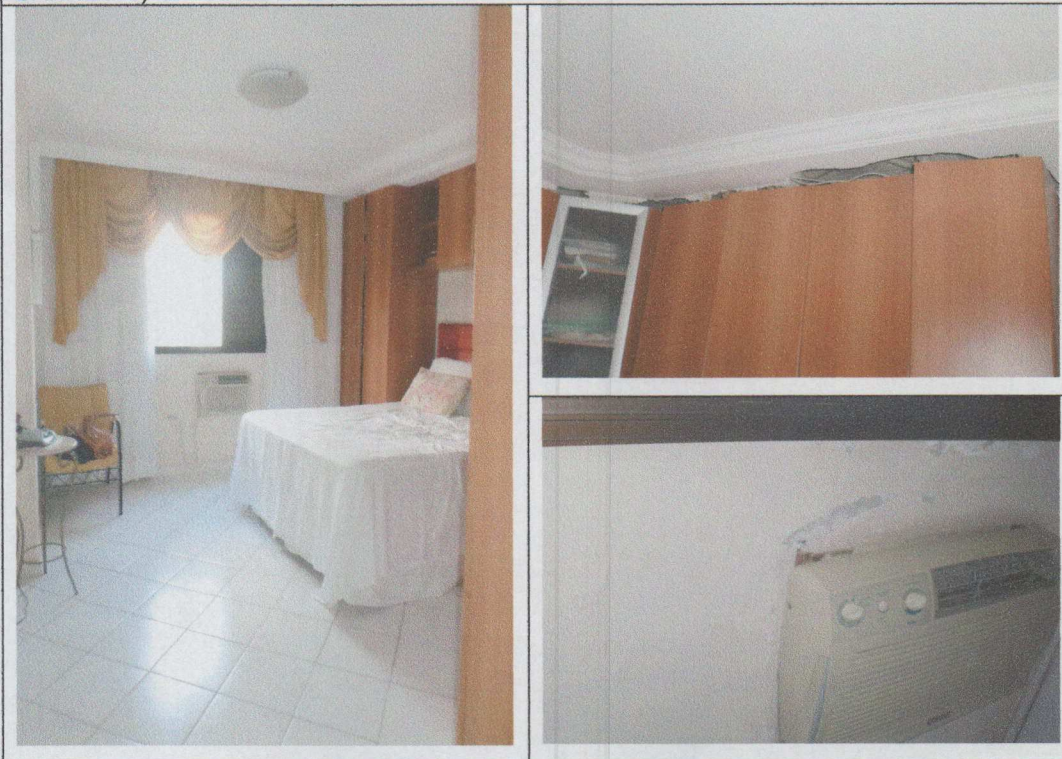
FOTO-SÉRIE 17 - ENFOQUES DO DORMITÓRIO FRONTAL, FOCALIZANDO, NAS IMAGENS MENORES, DANOS DECORRENTES DE UMIDADE NO TETO (JUNTO AO BANHEIRO) E PAREDE EXTERNA.

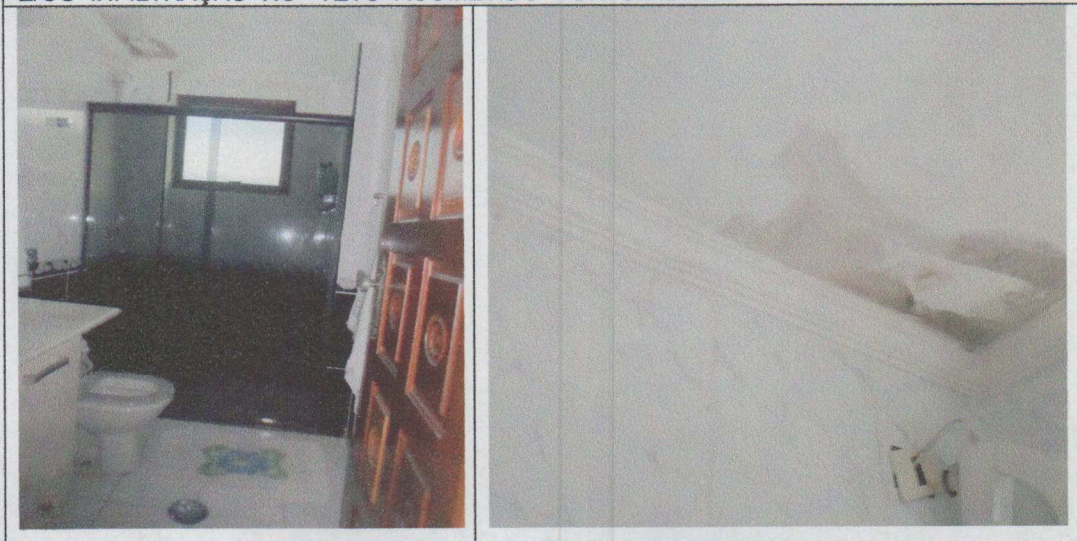
FOTO-SÉRIE 18 - DETALHES DO BANHEIRO SOCIAL, COM SINAIS DE VAZAMENTO E/OU INFILTRAÇÃO NO TETO ACOMETIDO POR UMIDADE.

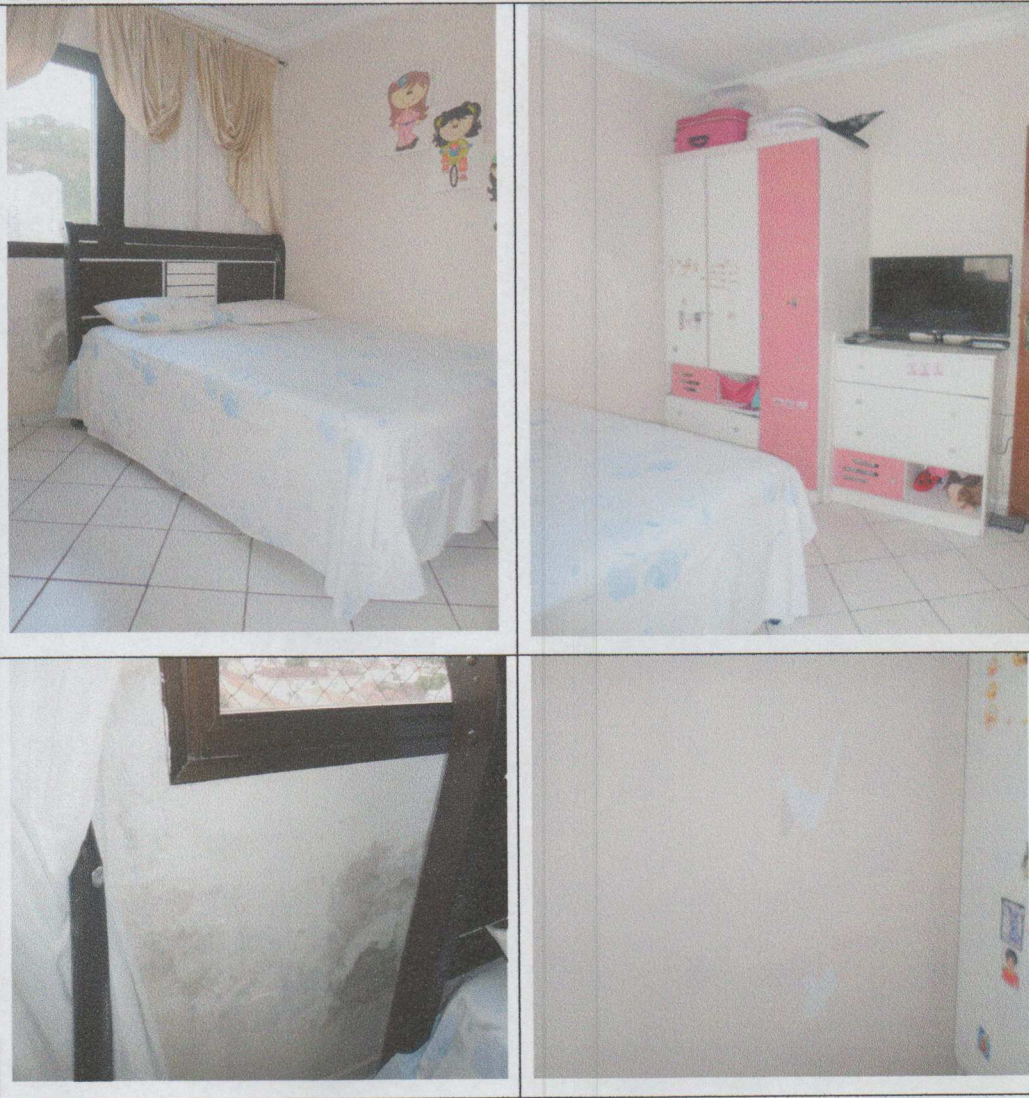
FOTO-SÉRIE 19 - ASPECTO GERAL DOS DORMITÓRIO LATERAL, COM SINAIS DE UMIDADE SOB O CAIXILHO E DANOS À PINTURA DE SUAS PAREDES.
