**EXCELENTÍSSIMO SENHOR DOUTOR JUIZ DE DIREITO DA 33ª  
VARA CÍVEL DO FORO CENTRAL - COMARCA DE SÃO PAULO –  
SP.**

**AUTOS Nº: 1114944-28.2019.8.26.0100**

**CLASSE - ASSUNTO: EXECUÇÃO DE TÍTULO EXTRAJUDICIAL  
REQUERENTE: VOTORANTIM S.A.**

**REQUERIDA: MVA - MINERAÇÃO VALE DO ARAGUAIA LTDA E  
OUTROS**

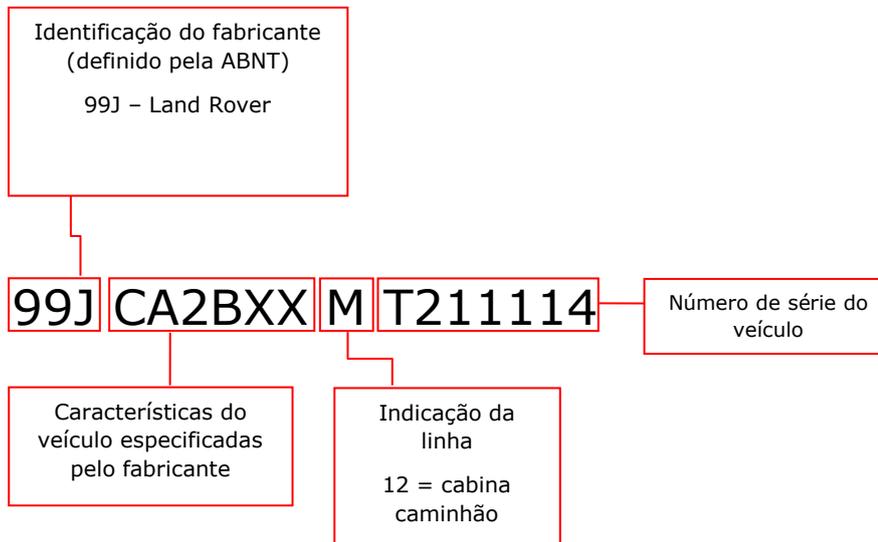
**FOTO 1:** Numeração do chassi \*99JCA2BXXMT211114\* e etiqueta de ano de fabricação 2.021.

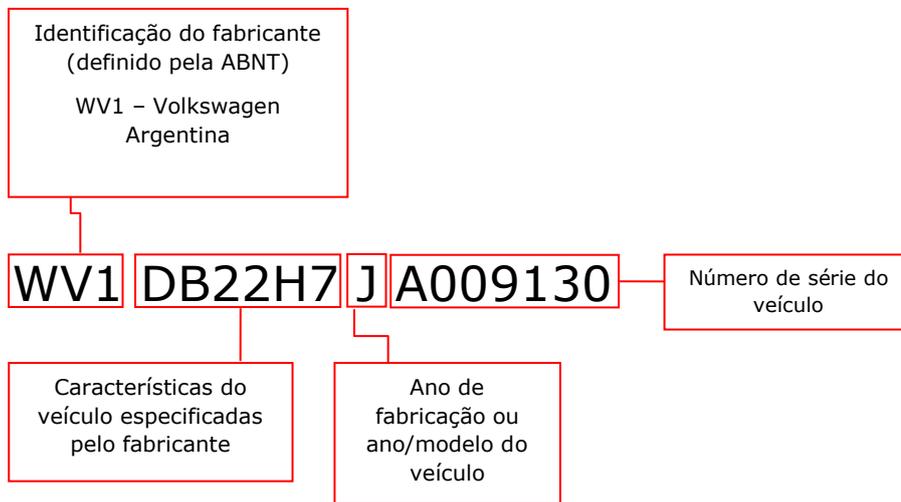
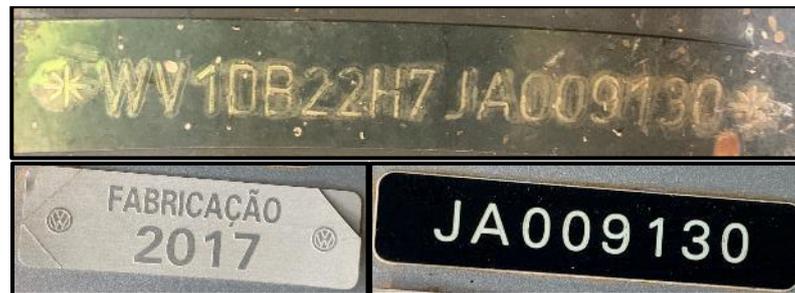
**FOTO 2:** Numeração do chassi \*WV1DB22H7JA009130\* e etiquetas destrutivas de identificação do ano de fabricação 2.017 e número de série \*JA009130\*.

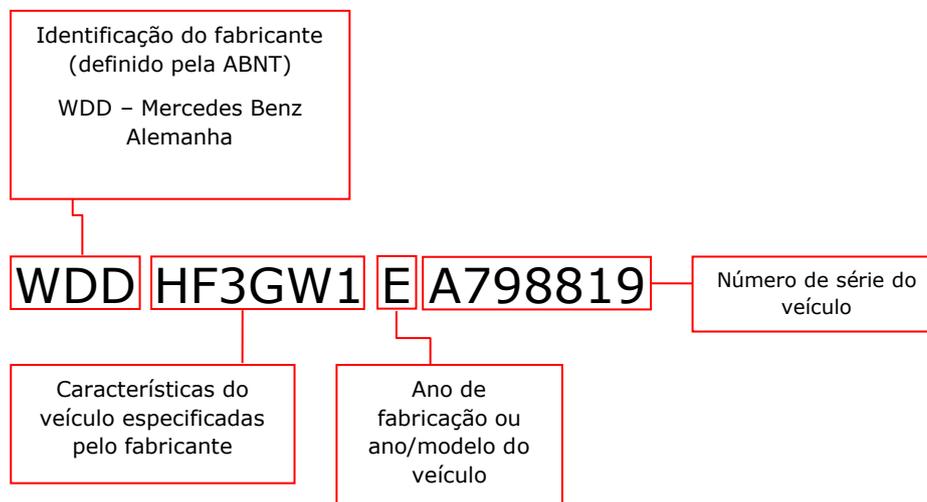
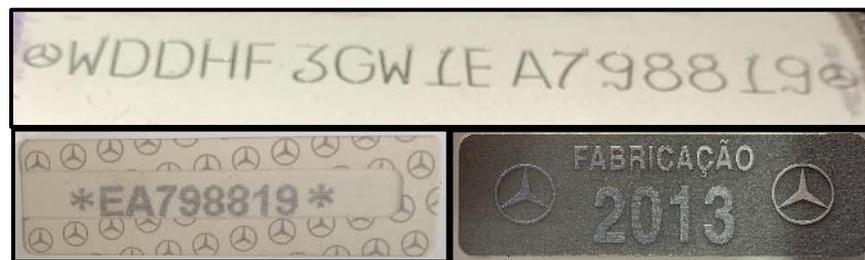
**FOTO 3:** Numeração do chassi \*WDDHF3GW1EA798819\* e etiquetas destrutivas de identificação do número de série \*EA798819\* e ano de fabricação 2.013.

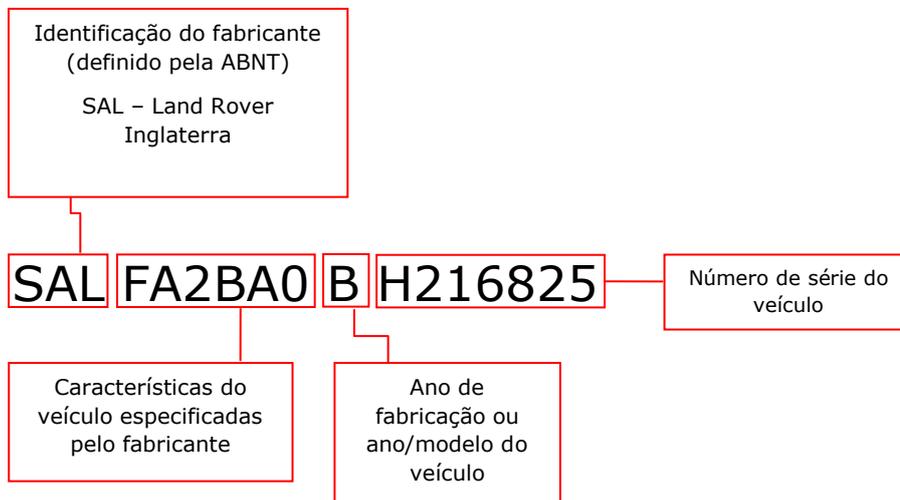
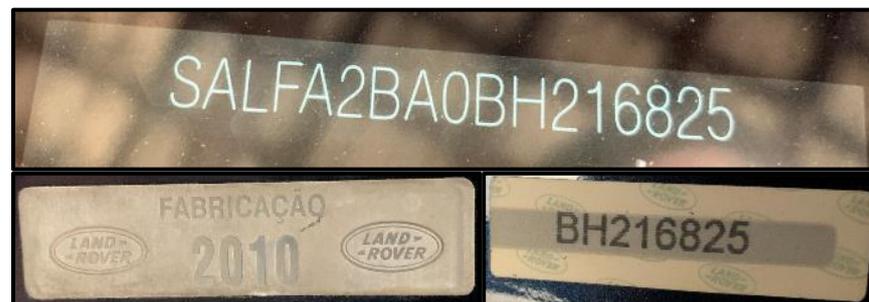
**FOTO 4:** Numeração do chassi \*SALFA2BA0BH216825\* e etiquetas destrutivas de ano de fabricação 2.010 e série nº "BH216825".

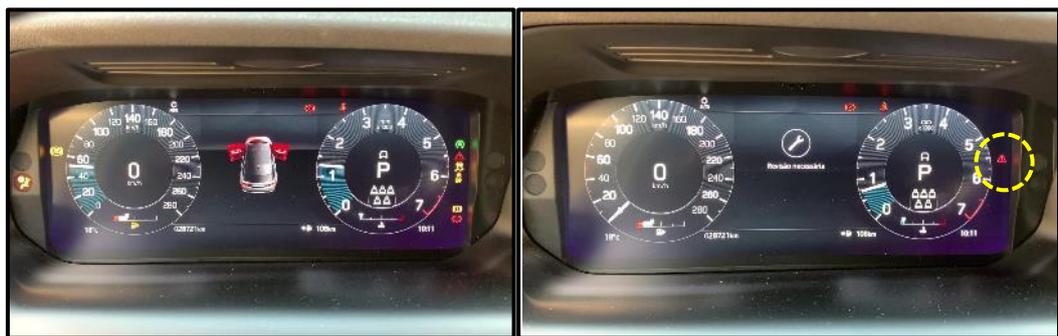
**FOTO 6:** O autoteste não revelou nenhum sinal de falha presente, apenas o aviso do freio de estacionamento acionado, cintos de segurança desafivelados e portas dianteiras abertas, sinais comuns pois a situação era essa. Em destaque amarelo somente o aviso de carga baixa da bateria e na tela central indicação de período de revisão.

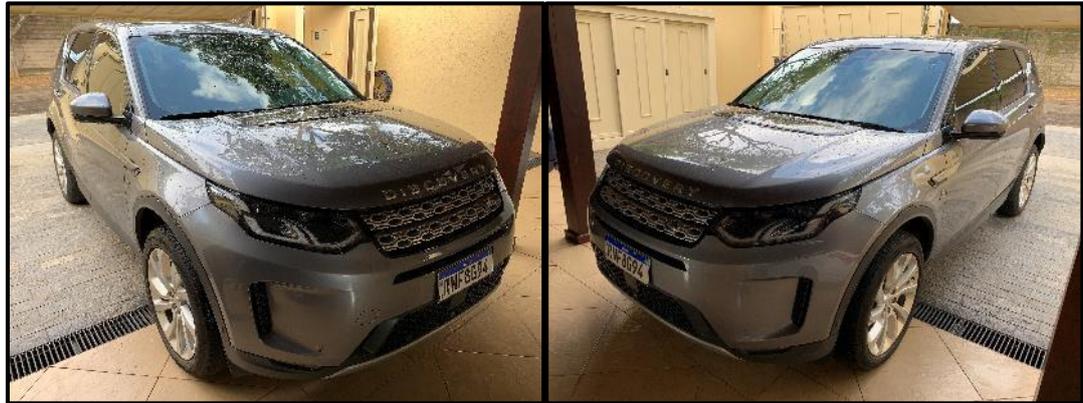
**FOTO 7:** Vista dianteira direita/esquerda, em bom estado de conservação, apresentando leves avarias de pintura além de presença de sujidades, comuns ao uso do veículo e coerente a sua quilometragem.

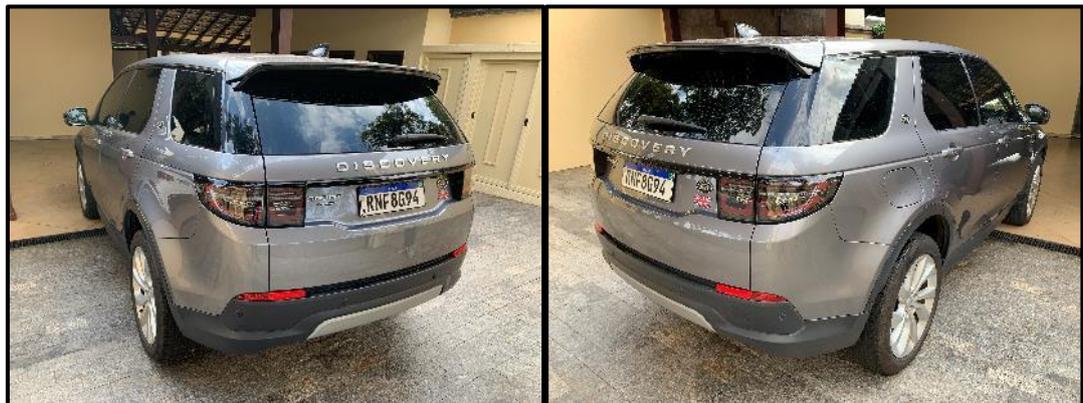
**FOTO 8:** Vista traseira direita/esquerda em bom estado de conservação, apresentando leves avarias de pintura além de presença de sujidades, comuns ao uso do veículo e coerente a sua quilometragem.

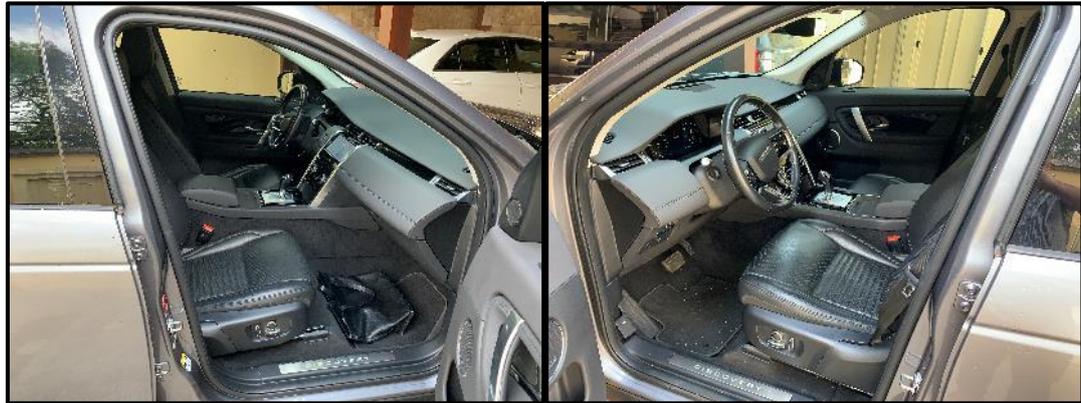
**FOTO 9:** Vista lateral interna direita/esquerda, em bom estado de conservação, com levíssimos sinais de desgastes de tapeçaria, instrumentos e componentes do painel de controle e painel central, comuns ao uso do veículo e coerente a sua quilometragem.

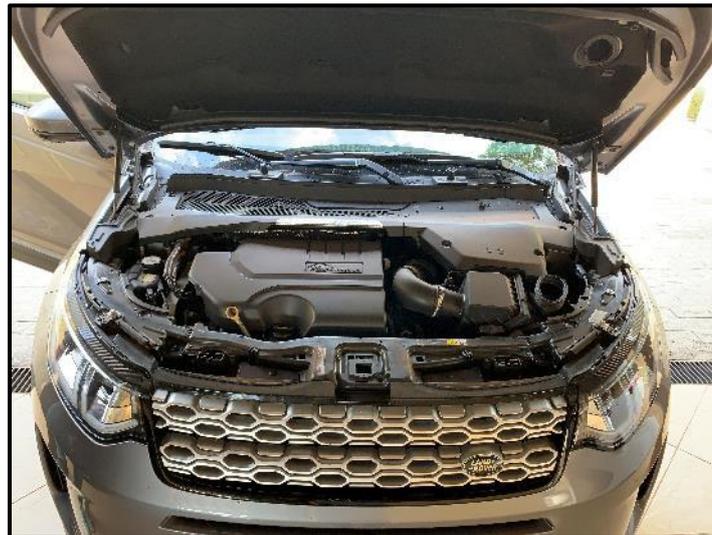
**FOTO 10:** Vista geral do habitáculo do motor de combustão. Local apresenta pouca concentração de sujidades, desgastes comum ao uso e coerentes a quilometragem rodada. O propulsor não apresenta sinais de vazamentos de fluidos (óleo lubrificante, líquido de arrefecimento, combustível etc) ou ruídos anormais, funcionando a contento e isento de falhas.

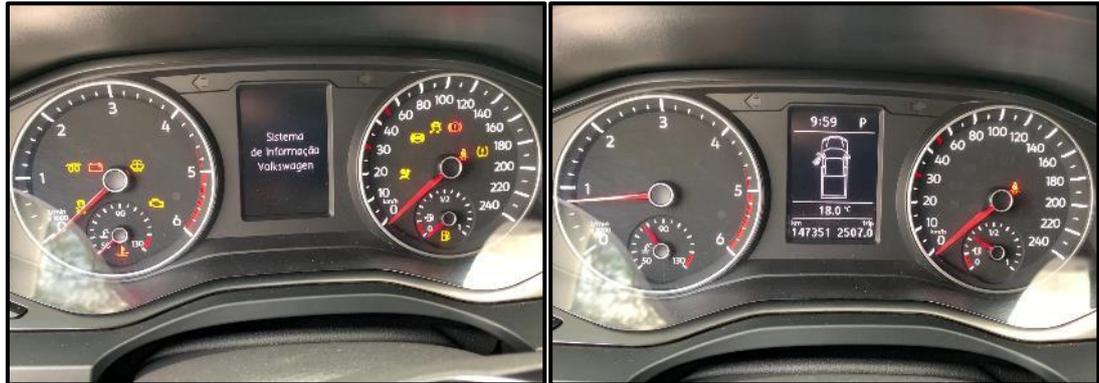
**FOTO 12:** O autoteste não revelou nenhum sinal de falha presente, apenas o aviso de cinto de segurança desativado e porta dianteira aberta, sinais comuns pois a situação era essa.

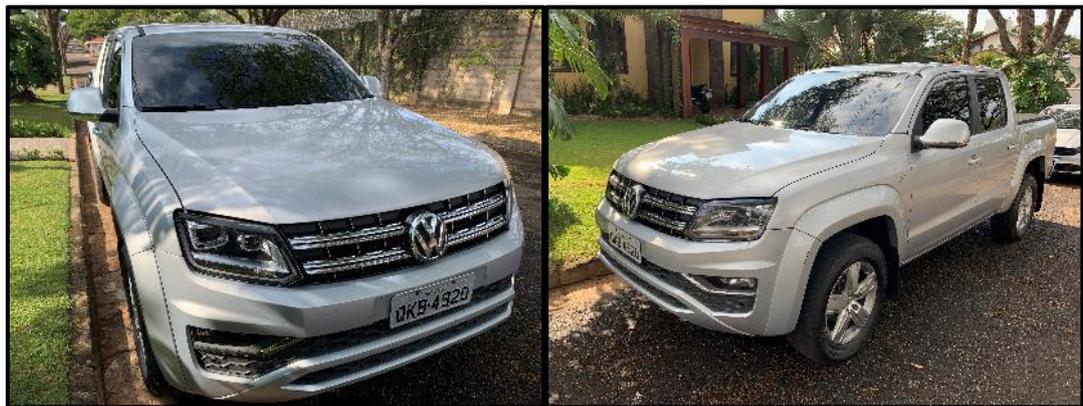
**FOTO 13:** Vista dianteira direita/esquerda, em regular estado de conservação, apresentando algumas avarias de funilaria e pintura além de presença de sujidades, comuns ao uso do veículo e coerente a sua quilometragem.

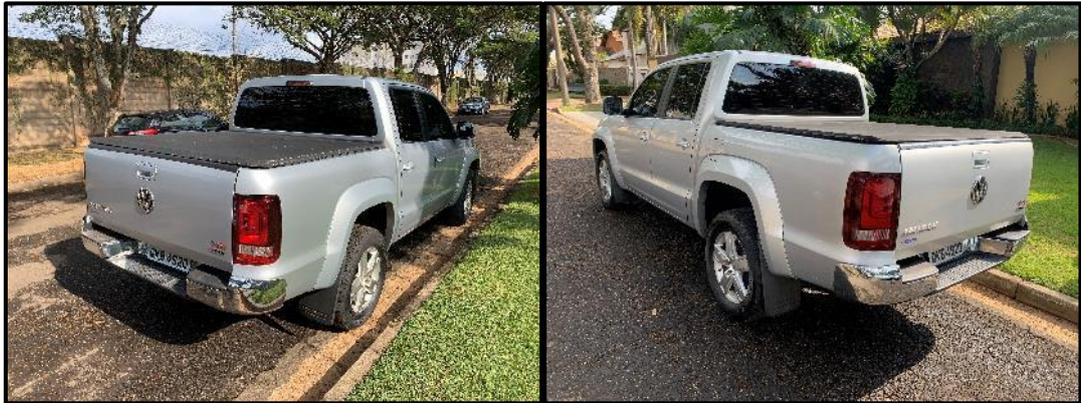
**FOTO 14:** Vista traseira direita/esquerda em regular estado de conservação, apresentando algumas avarias de funilaria e pintura além de presença de sujidades, comuns ao uso do veículo e coerente a sua quilometragem.

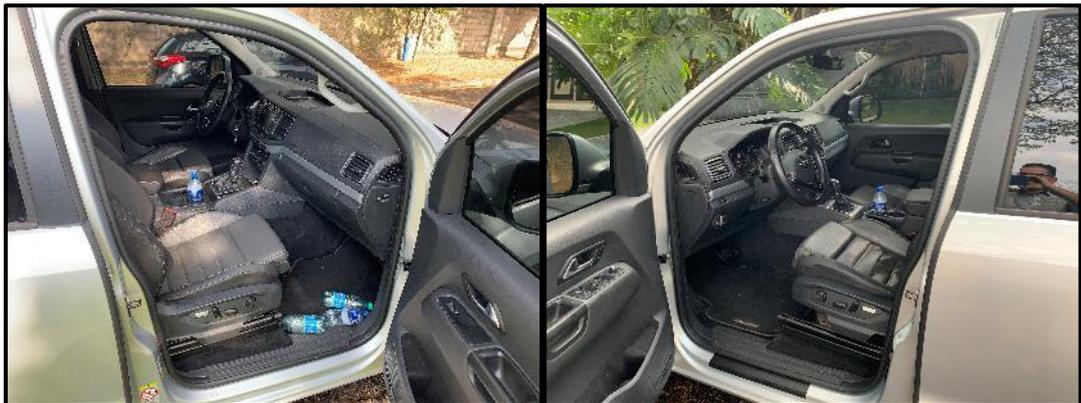
**FOTO 15:** Vista lateral interna direita/esquerda, em bom estado de conservação, com sinais de desgastes de tapeçaria, instrumentos e componentes do painel de controle e painel central, comuns ao uso do veículo e coerente a sua quilometragem.

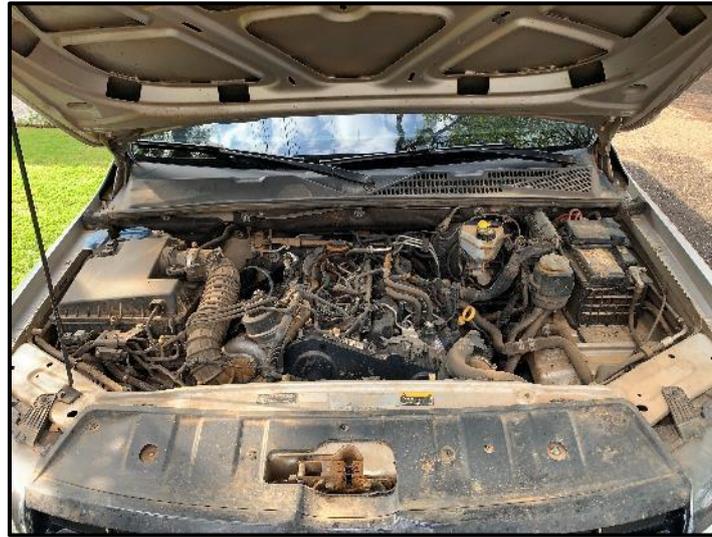
**FOTO 16:** Vista geral do habitáculo do motor de combustão. Local apresenta grande concentração de sujidades, desgastes comuns ao uso e coerentes a quilometragem rodada. O propulsor não apresenta sinais de vazamentos de fluidos (óleo lubrificante, líquido de arrefecimento, combustível etc) ou ruídos anormais, funcionando a contento e isento de falhas.

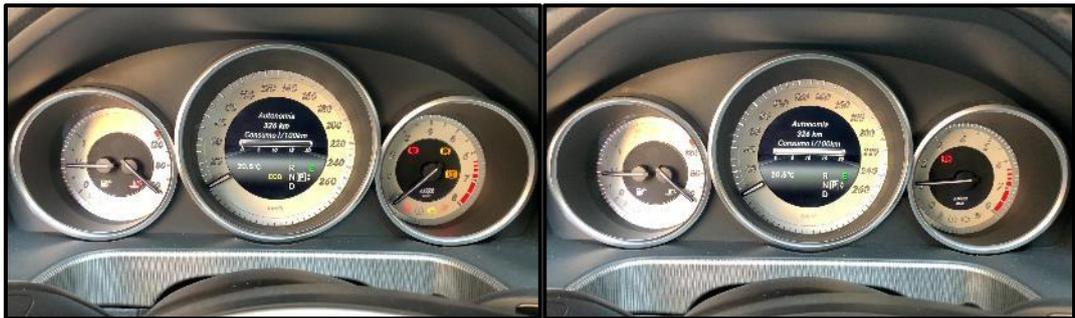
**FOTO 18:** O autoteste não revelou nenhum sinal de falha presente, apenas o aviso do freio de estacionamento acionado, cintos de segurança desafivelados e portas dianteiras abertas, sinais comuns pois a situação era essa.

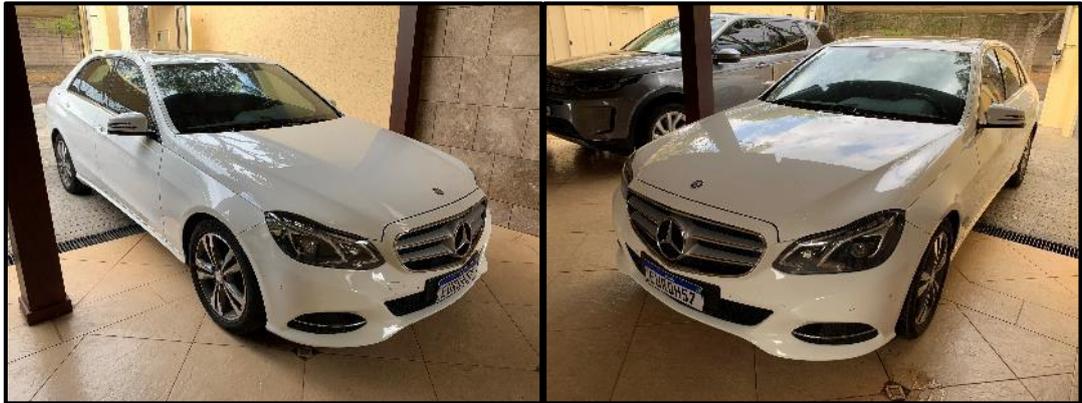
**FOTO 19:** Vista dianteira direita/esquerda, em bom estado de conservação, apresentando leves avarias de pintura além de presença de sujidades, comuns ao uso do veículo e coerente a sua quilometragem.

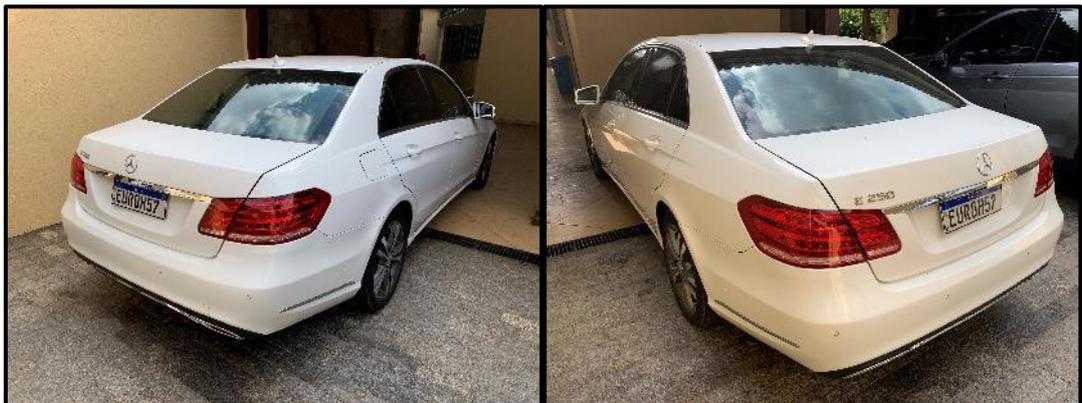
**FOTO 20:** Vista traseira direita/esquerda em bom estado de conservação, apresentando leves avarias de pintura além de presença de sujidades, comuns ao uso do veículo e coerente a sua quilometragem.

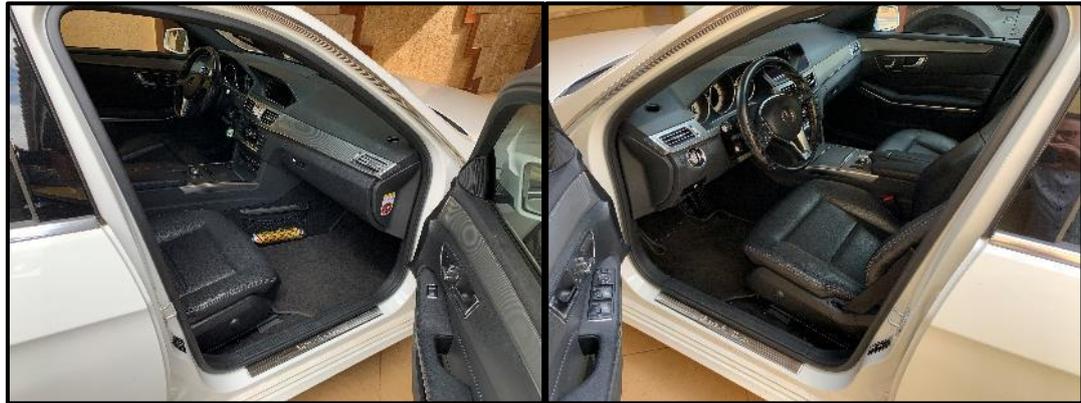
**FOTO 21:** Vista lateral interna direita/esquerda, em bom estado de conservação, com levíssimos sinais de desgastes de tapeçaria, instrumentos e componentes do painel de controle e painel central, comuns ao uso do veículo e coerente a sua quilometragem.

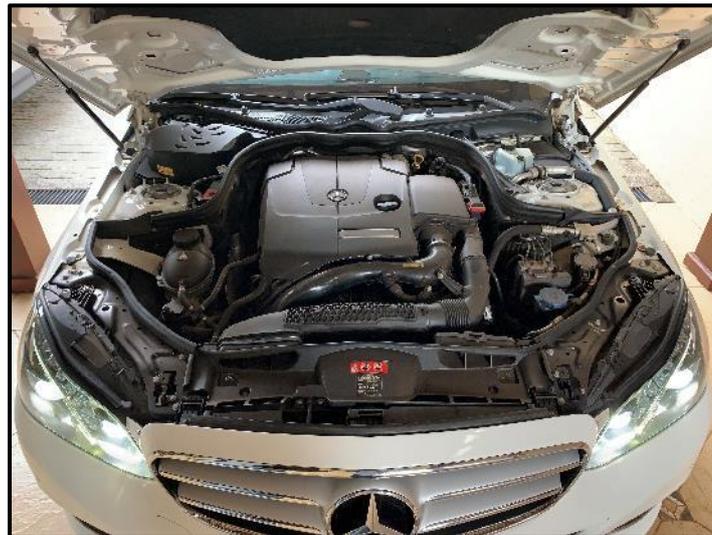
**FOTO 22:** Vista geral do habitáculo do motor de combustão. Local apresenta pouca concentração de sujidades, desgastes comum ao uso e coerentes a quilometragem rodada. O propulsor não apresenta sinais de vazamentos de fluidos (óleo lubrificante, líquido de arrefecimento, combustível etc) ou ruídos anormais, funcionando a contento e isento de falhas.

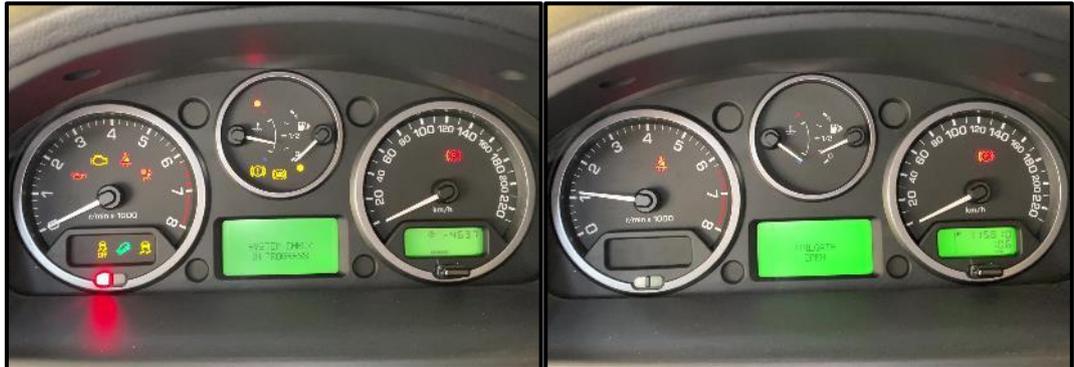
**FOTO 24:** O autoteste não revelou nenhum sinal de falha presente, apenas o aviso do freio de estacionamento acionado, cintos de segurança desativados e portas dianteiras abertas, sinais comuns pois a situação era essa.

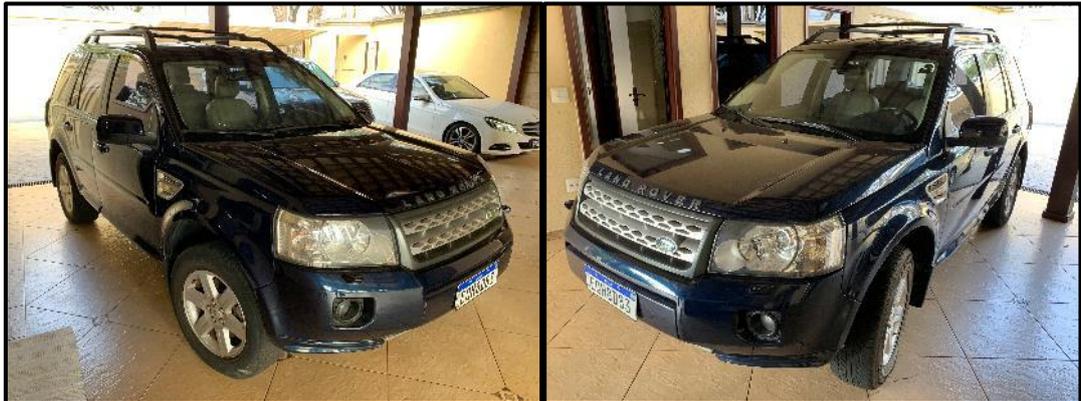
**FOTO 25:** Vista dianteira direita/esquerda, em regular estado de conservação, apresentando algumas avarias de funilaria e pintura além de presença de sujidades, comuns ao uso do veículo e coerente a sua quilometragem. O vidro do para-brisa dianteiro apresenta trinca.

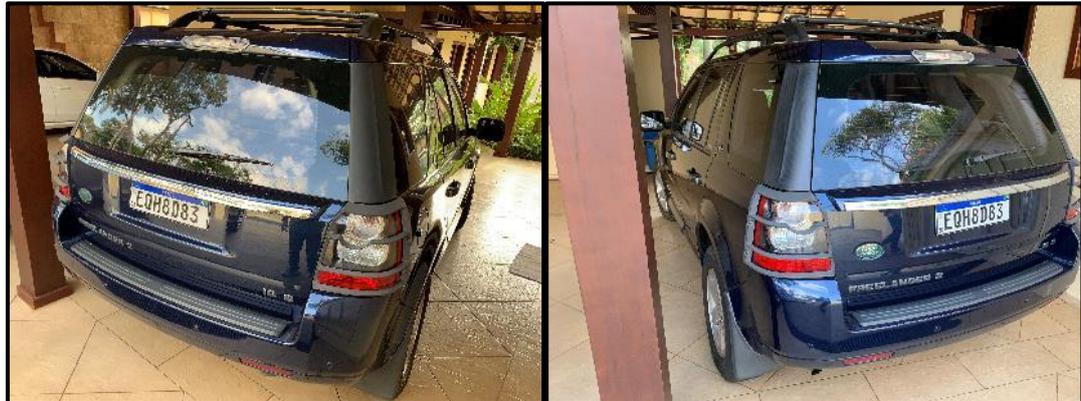
**FOTO 26:** Vista traseira direita/esquerda em regular estado de conservação, apresentando algumas avarias de funilaria e pintura além de presença de sujidades, comuns ao uso do veículo e coerente a sua quilometragem.

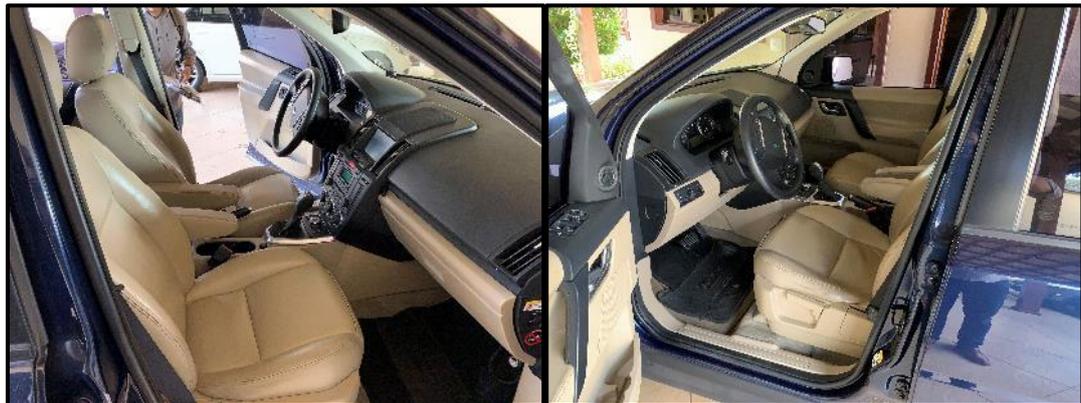
**FOTO 27:** Vista lateral interna direita/esquerda, em regular estado de conservação, com sinais de desgastes de tapeçaria e instrumentos e componentes do painel de controle e painel central, comuns ao uso do veículo e coerente a sua quilometragem.

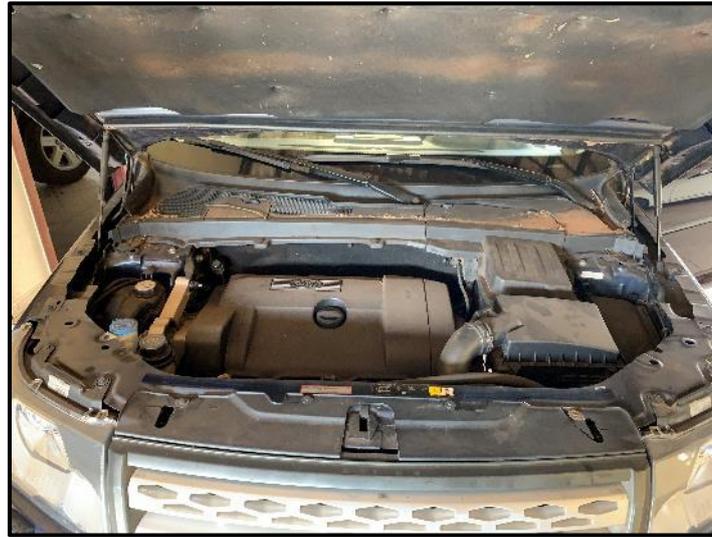
**FOTO 28:** Vista geral do habitáculo do motor de combustão. Local apresenta grande concentração de sujidades, desgastes comum ao uso e coerentes a quilometragem rodada. O propulsor não apresenta sinais de vazamentos de fluidos (óleo lubrificante, líquido de arrefecimento, combustível etc) ou ruídos anormais, funcionando a contento e isento de falhas.

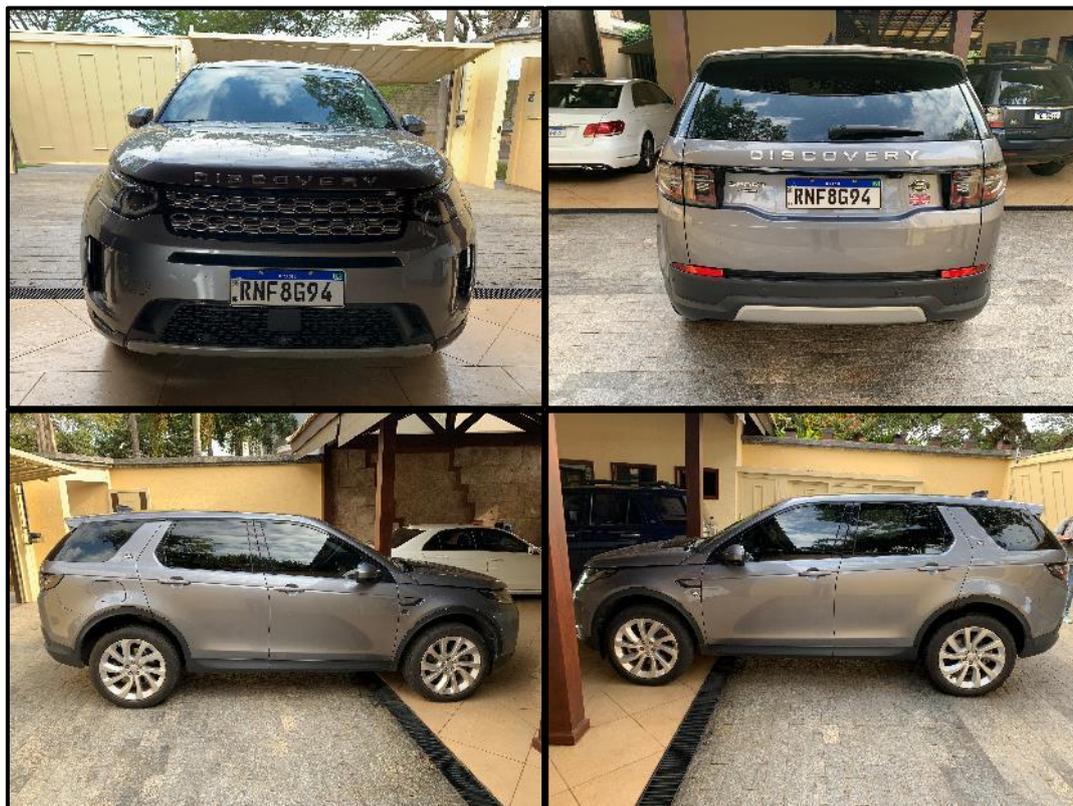
**FOTO 29:** Detalhe das vistas frontal, traseira e laterais direita/esquerda do veículo isento de avarias severas ou desgastes acentuados de peças ou componentes.

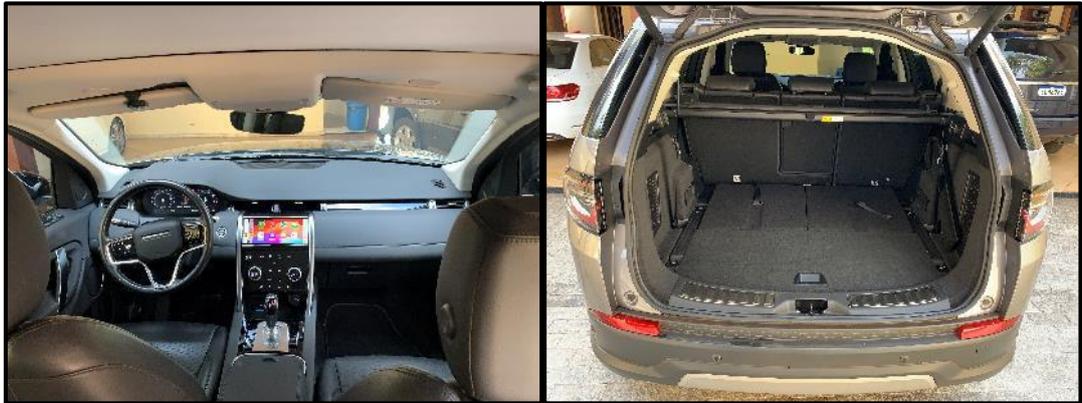
**FOTO 30:** Detalhe da região do compartimento do porta-malas e cabine interna, isentos de avarias ou desgastes acentuados de peças e componentes.

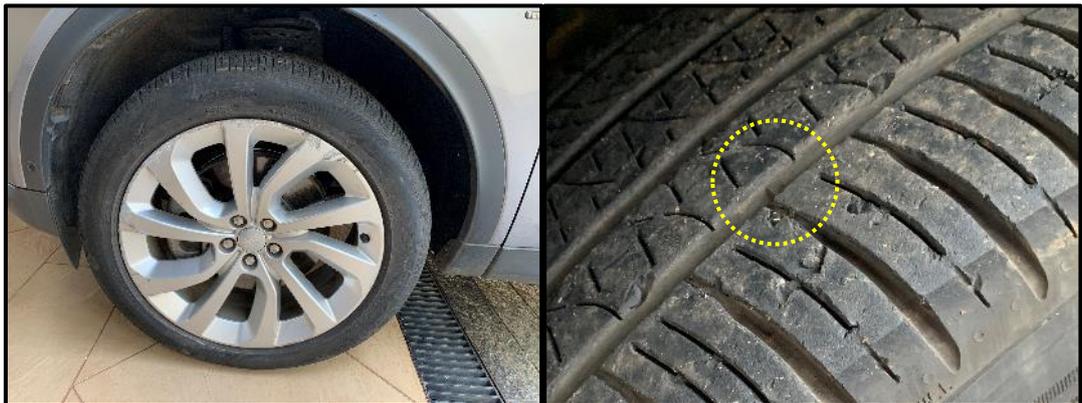
**FOTO 31:** Detalhe do pneu dianteiro esquerdo em regular estado de uso, o indicador de desgaste da banda de rodagem do pneu (TWI) ainda não foi alcançado.

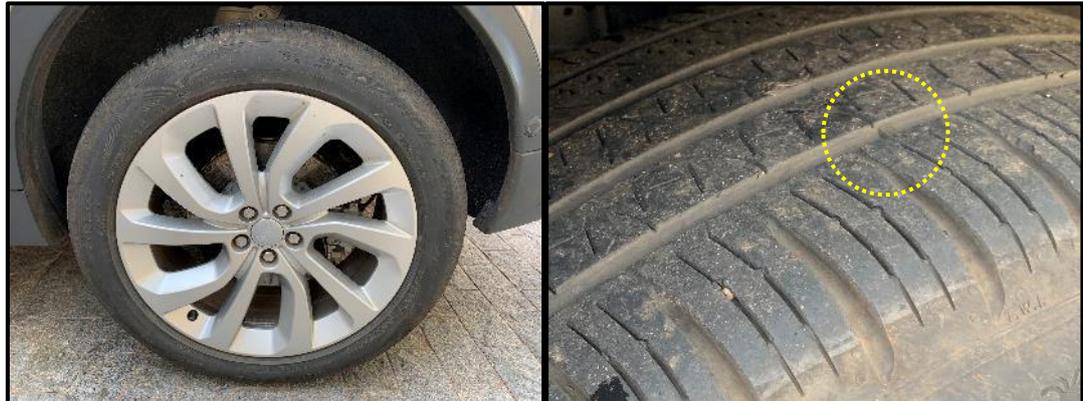
**FOTO 32:** Detalhe do pneu traseiro esquerdo em regular estado de uso, o indicador de desgaste da banda de rodagem do pneu (TWI) ainda não foi alcançado.

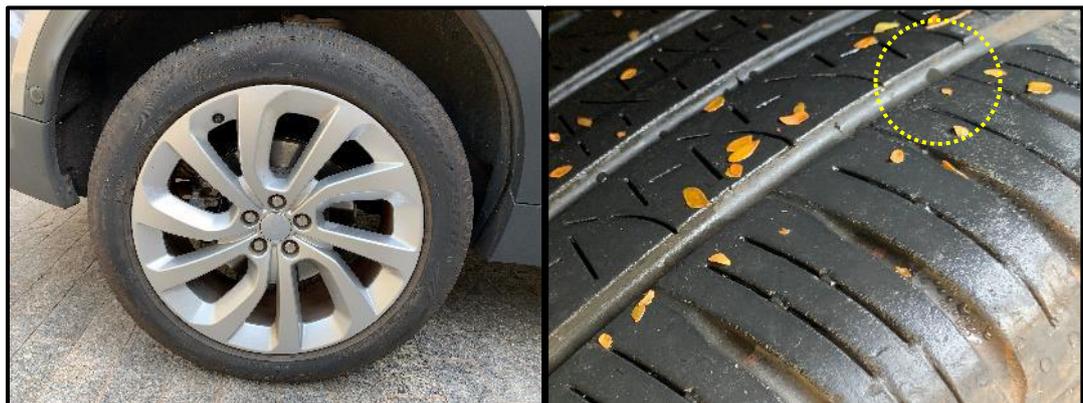
**FOTO 33:** Detalhe do pneu traseiro direito em regular estado de uso, o indicador de desgaste da banda de rodagem do pneu (TWI) ainda não foi alcançado.

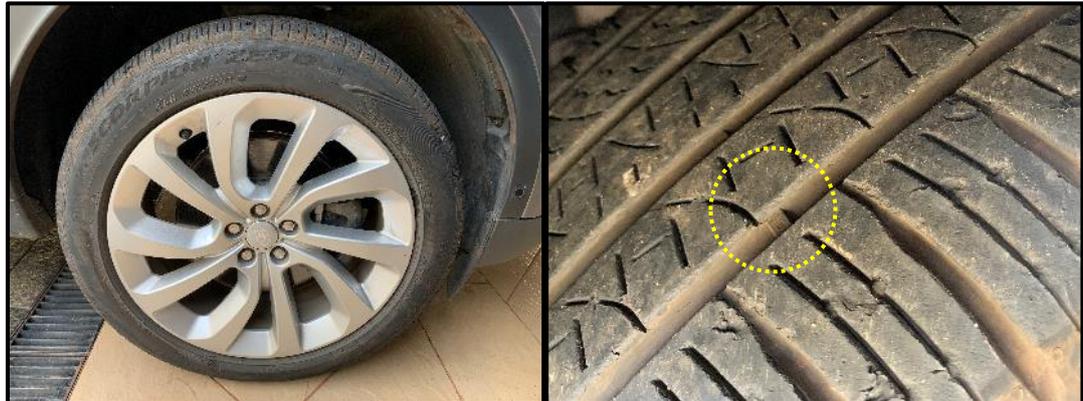
**FOTO 34:** Detalhe do pneu dianteiro direito em regular estado de uso, o indicador de desgaste da banda de rodagem do pneu (TWI) ainda não foi alcançado.

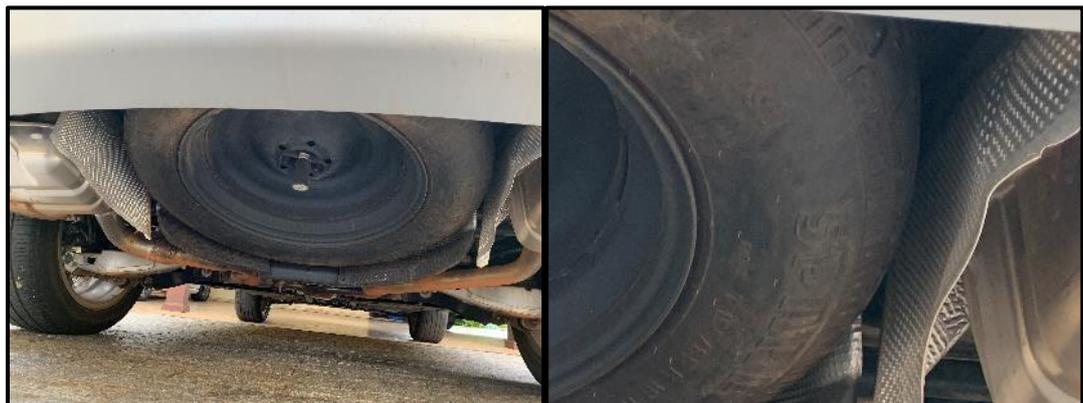
**FOTO 35:** Detalhe da presença do pneu estepe, sem sinais de desgastes acentuados ou avarias.

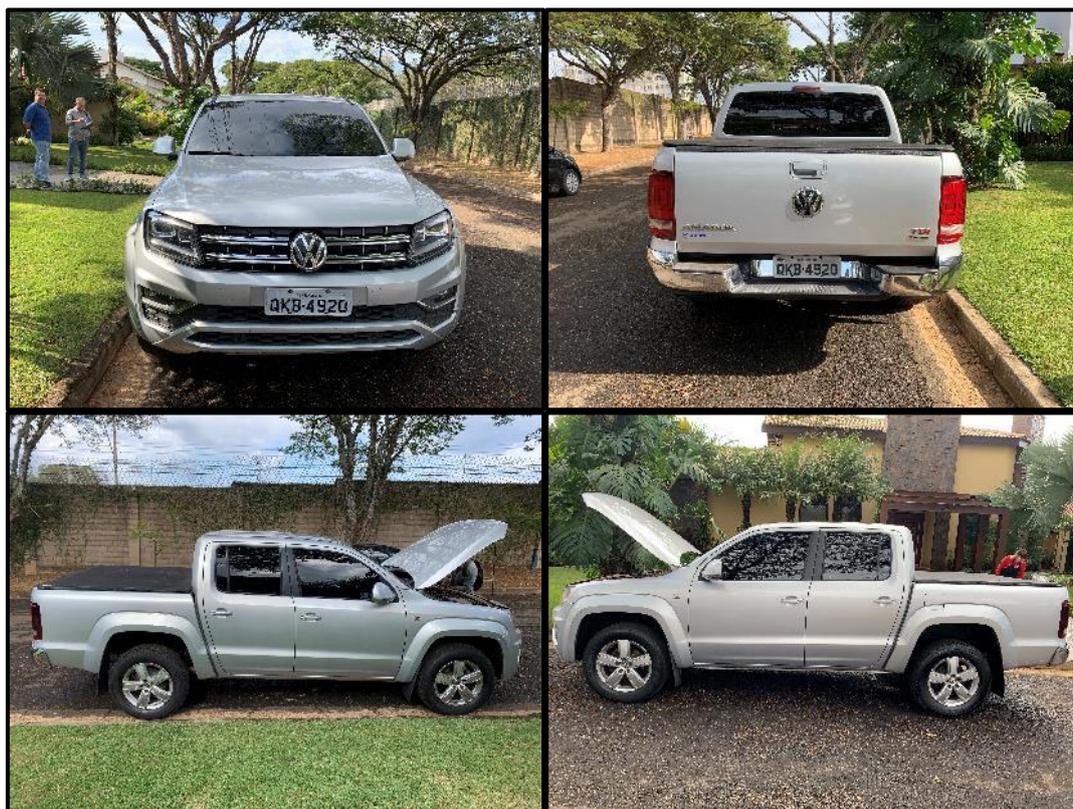
**FOTO 36:** Detalhe das vistas frontal, traseira e laterais direita/esquerda do veículo com alguns sinais de avarias de funilaria e pintura, porém isento de avarias severas ou desgastes acentuados de peças ou componentes.

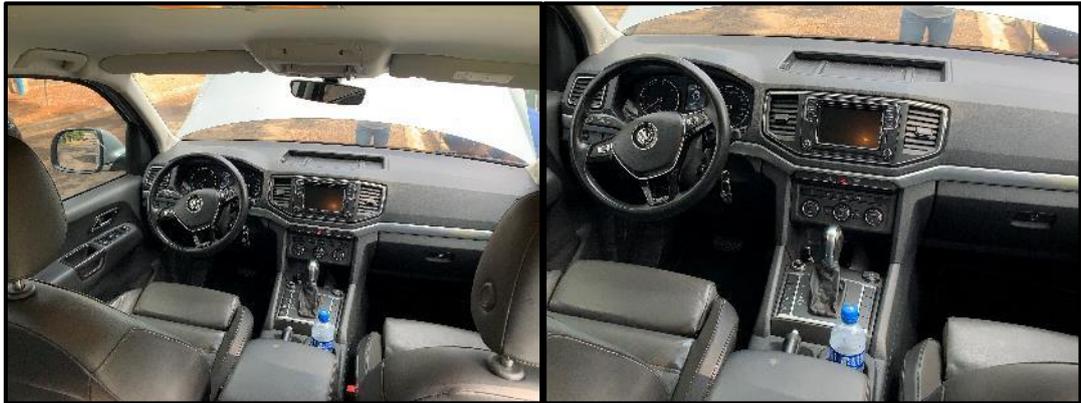
**FOTO 37:** Detalhe da região da cabine interna, isenta de avarias ou desgastes acentuados de peças e componentes.

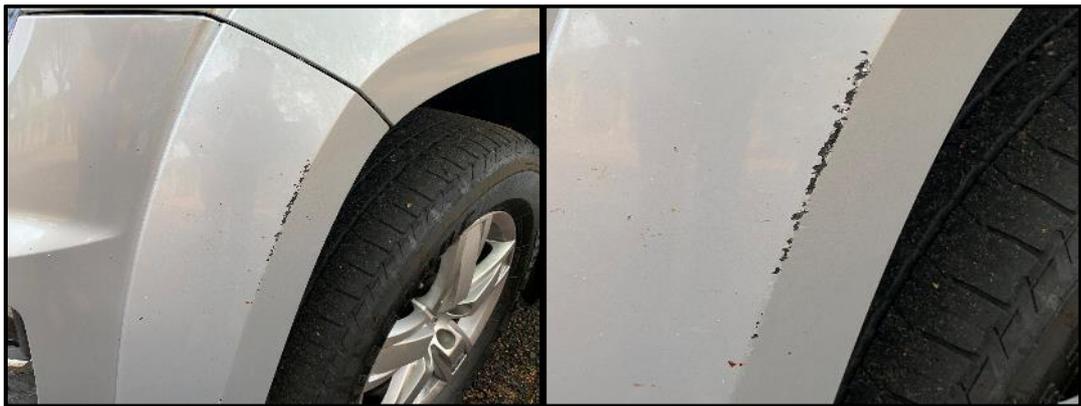
**FOTO 38:** Detalhe de avaria no paralamas dianteiro esquerdo.

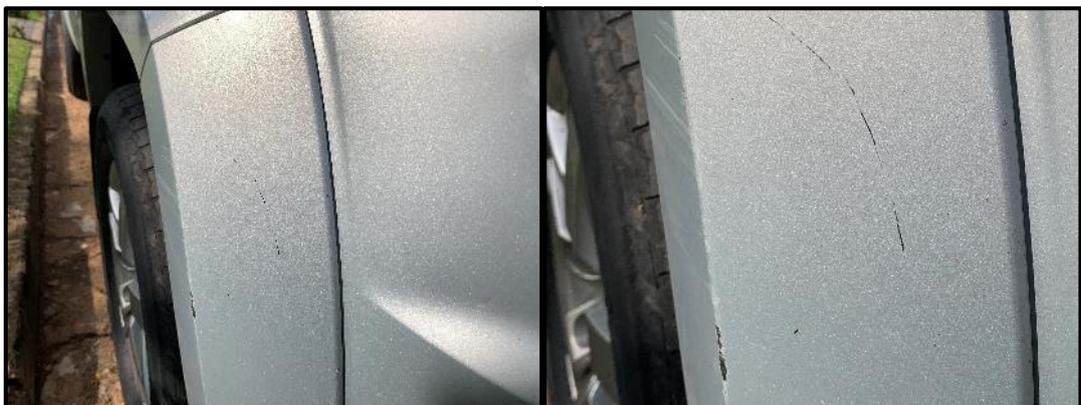
**FOTO 39:** Detalhe de avaria no paralamas dianteiro direito.

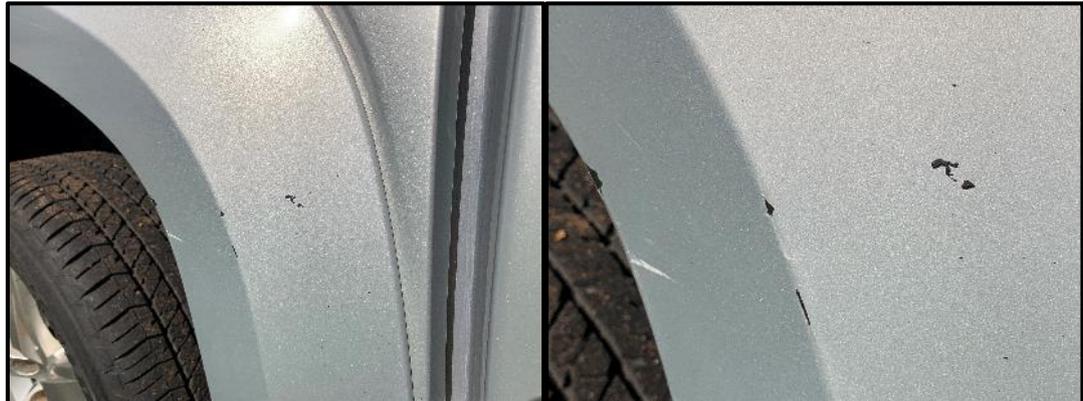
**FOTO 40:** Detalhe de avaria no paralamas traseiro direito.

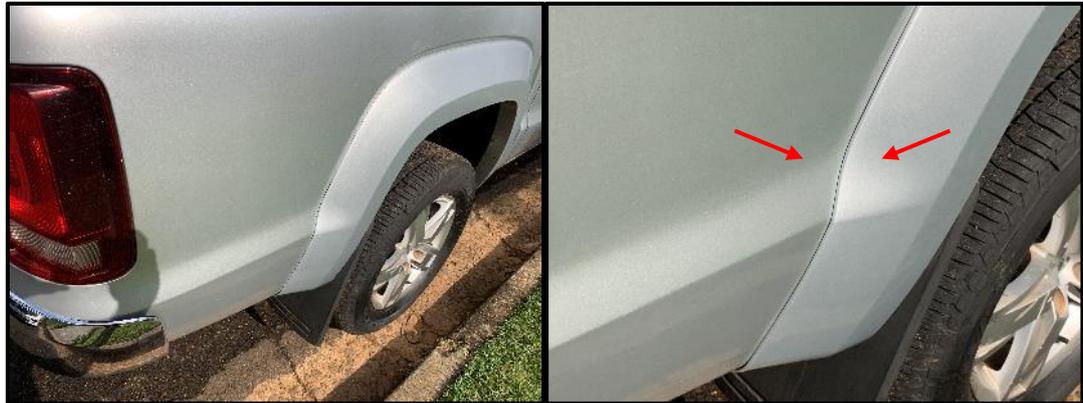
**FOTO 41:** Detalhe da diferença de coloração entre o paralamas traseiro direito e painel lateral da carroceria, sinal de possível substituição de peça.

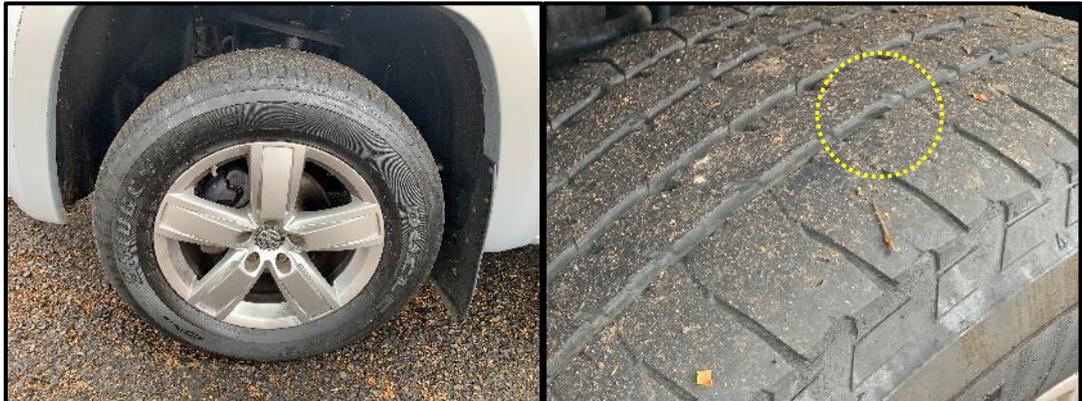
**FOTO 42:** Detalhe do pneu dianteiro esquerdo de regular a ruim estado de uso, apesar de o indicador de desgaste da banda de rodagem do pneu (TWI) ainda não ser alcançado está bem próximo.

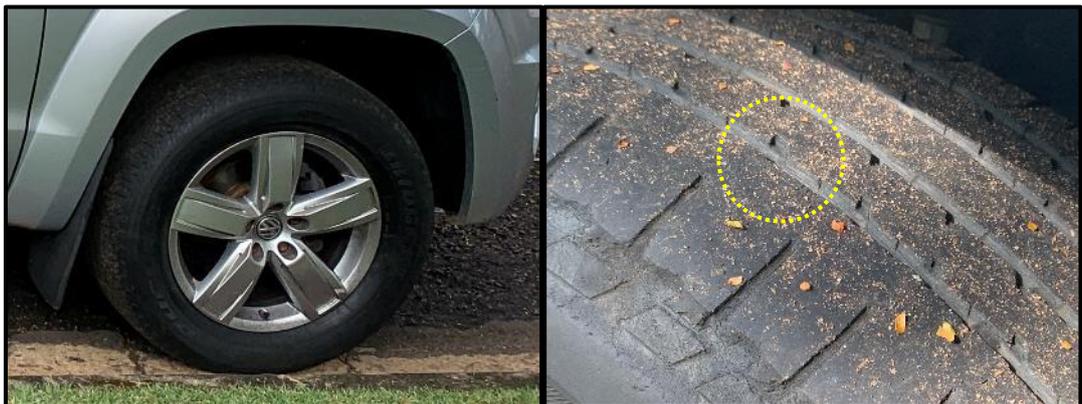
**FOTO 43:** Detalhe do pneu dianteiro direito de regular a ruim estado de uso, apesar de o indicador de desgaste da banda de rodagem do pneu (TWI) ainda não ser alcançado está bem próximo.

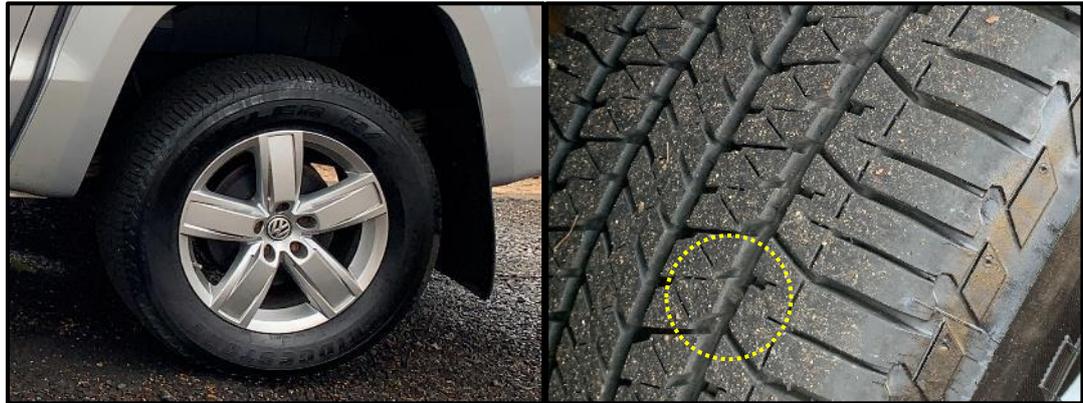
**FOTO 44:** Detalhe do pneu traseiro esquerdo em regular estado de uso, o indicador de desgaste da banda de rodagem do pneu (TWI) ainda não foi alcançado.

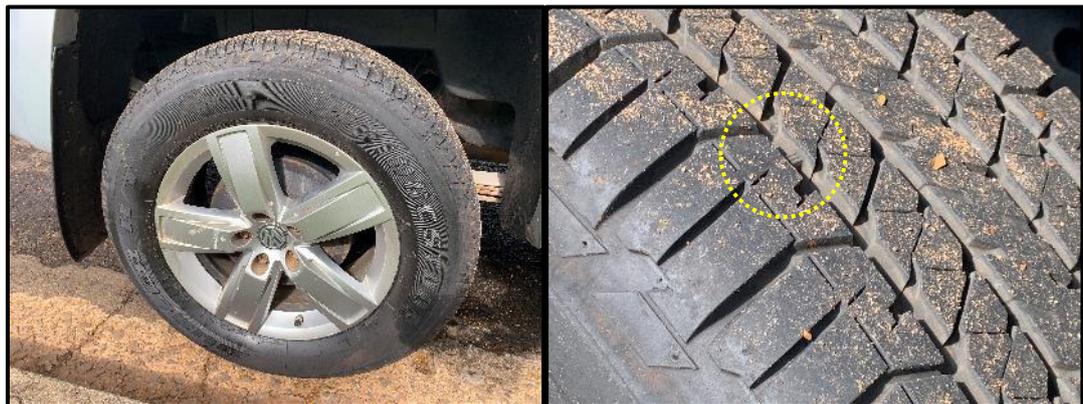
**FOTO 45:** Detalhe do pneu traseiro direito em regular estado de uso, o indicador de desgaste da banda de rodagem do pneu (TWI) ainda não foi alcançado.

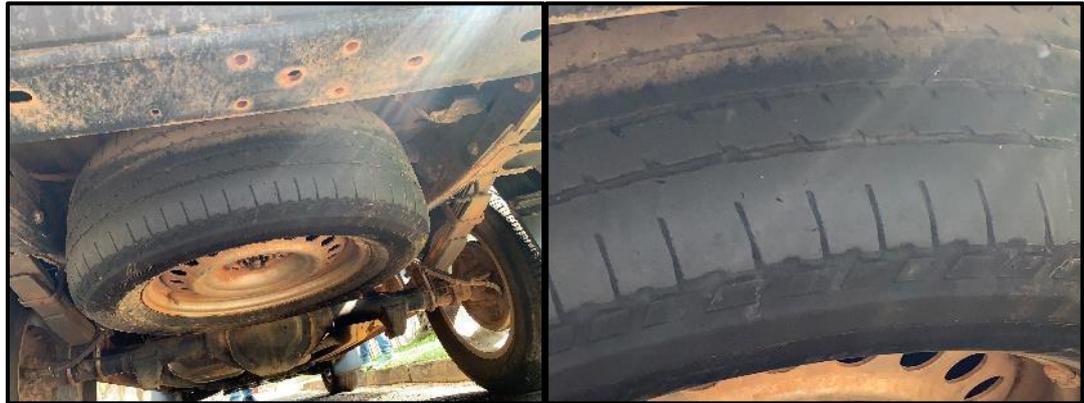
**FOTO 46:** Detalhe da presença do pneu estepe, com sinais de desgastes mais acentuados, porém isento de avarias.

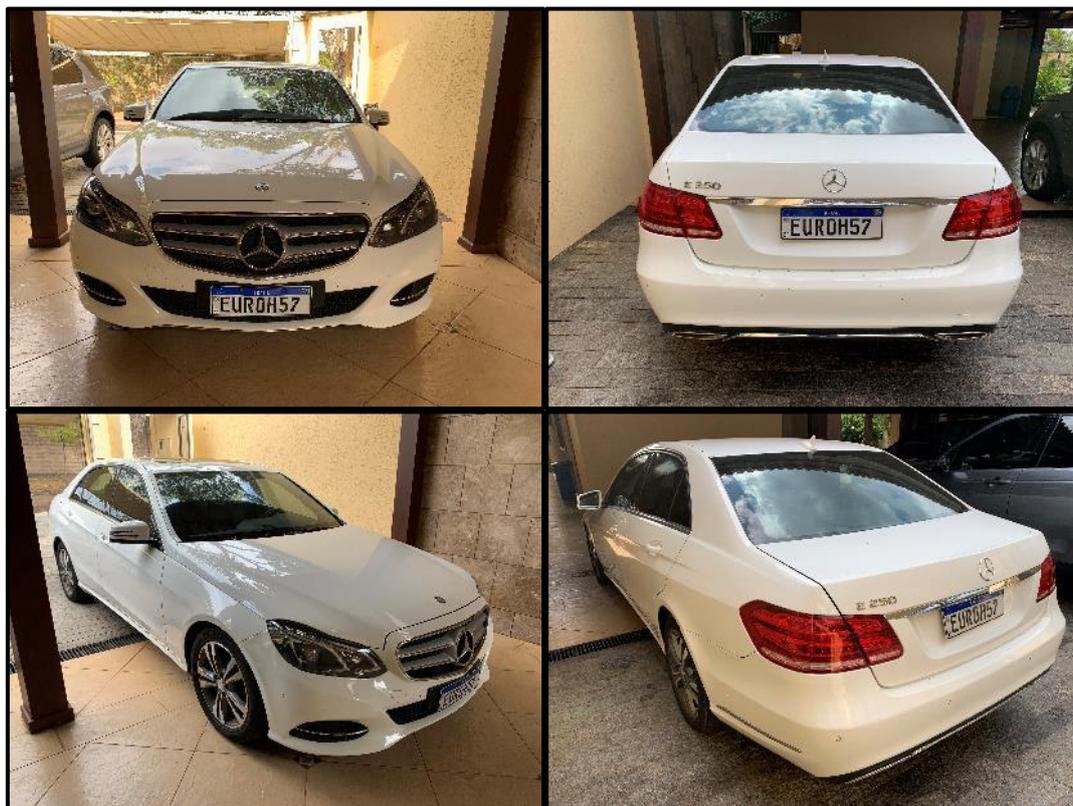
**FOTO 47:** Detalhe das vistas frontal, traseira e laterais direita/esquerda do veículo isento de avarias severas ou desgastes acentuados de peças ou componentes. O vidro do para-brisa dianteiro foi substituído.
