**EXCELENTÍSSIMO SENHOR DOUTOR JUIZ DE DIREITO DA 33ª  
VARA CÍVEL DO FORO CENTRAL - COMARCA DE SÃO PAULO –  
SP.**

**AUTOS Nº: 1114944-28.2019.8.26.0100**

**CLASSE - ASSUNTO: EXECUÇÃO DE TÍTULO EXTRAJUDICIAL  
REQUERENTE: VOTORANTIM S.A.**

**REQUERIDA: MVA - MINERAÇÃO VALE DO ARAGUAIA LTDA E  
OUTROS**

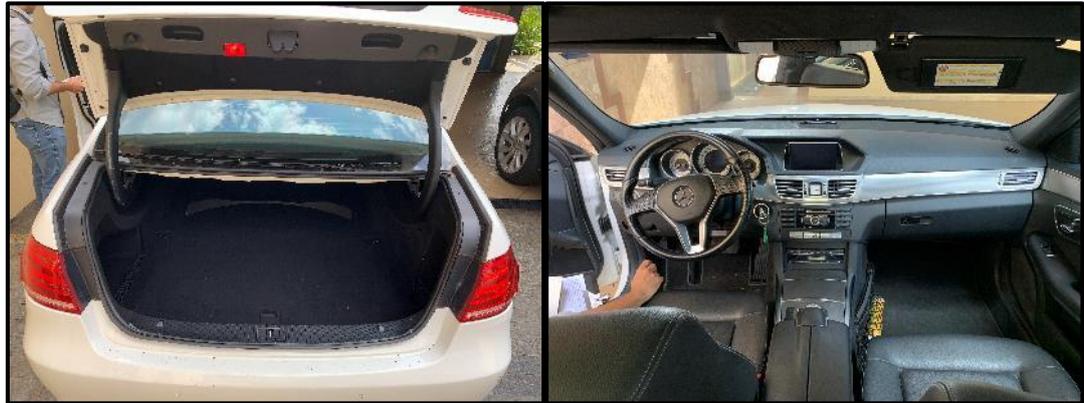
**FOTO 48:** Detalhe da região do compartimento do porta-malas e cabine interna, isentos de avarias ou desgastes acentuados de peças e componentes.

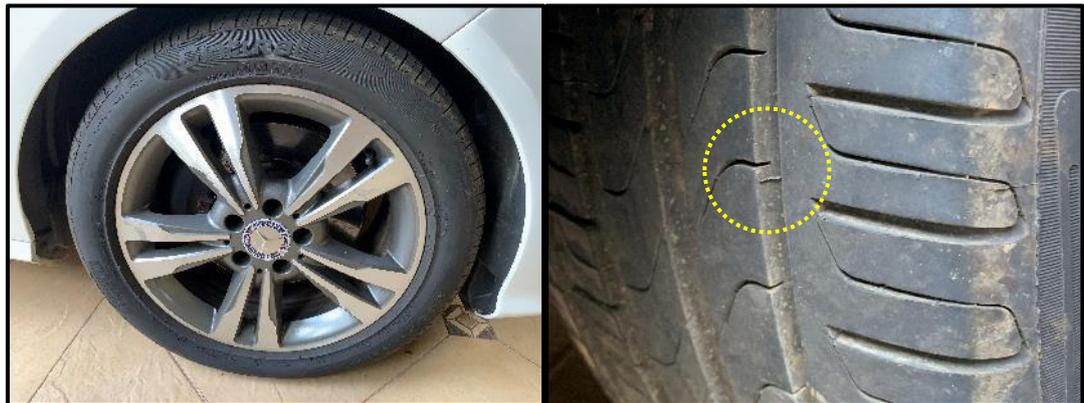
**FOTO 49:** Detalhe do pneu dianteiro direito de regular a ruim estado de uso, apesar de o indicador de desgaste da banda de rodagem do pneu (TWI) ainda não ser alcançado está bem próximo.

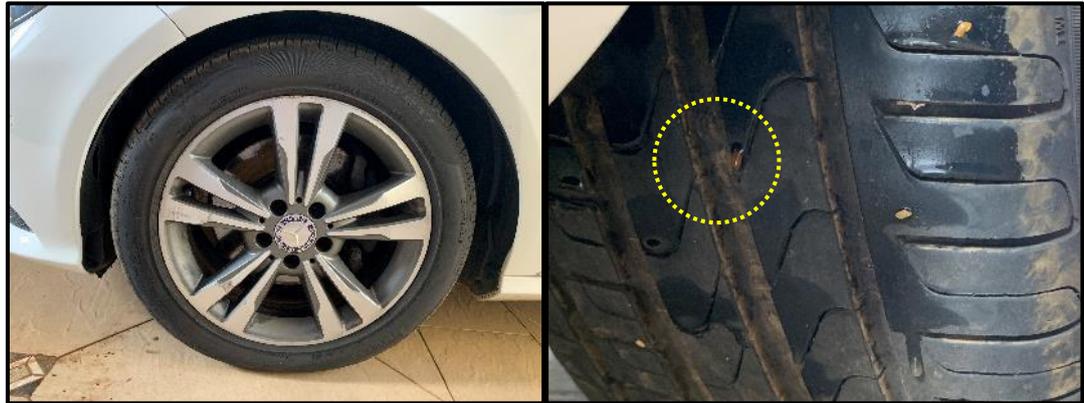
**FOTO 50:** Detalhe do pneu dianteiro esquerdo de regular a ruim estado de uso, apesar de o indicador de desgaste da banda de rodagem do pneu (TWI) ainda não ser alcançado está bem próximo.

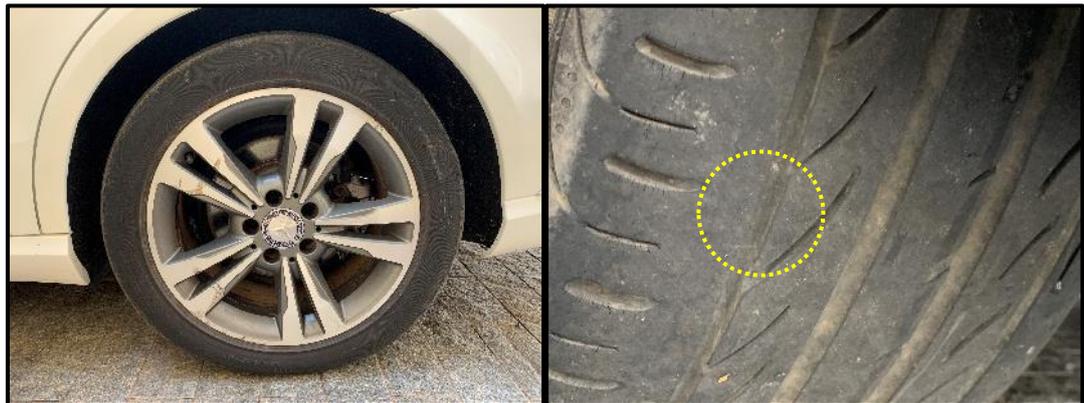
**FOTO 51:** Detalhe do pneu traseiro esquerdo de regular a ruim estado de uso, apesar de o indicador de desgaste da banda de rodagem do pneu (TWI) ainda não ser alcançado está bem próximo.

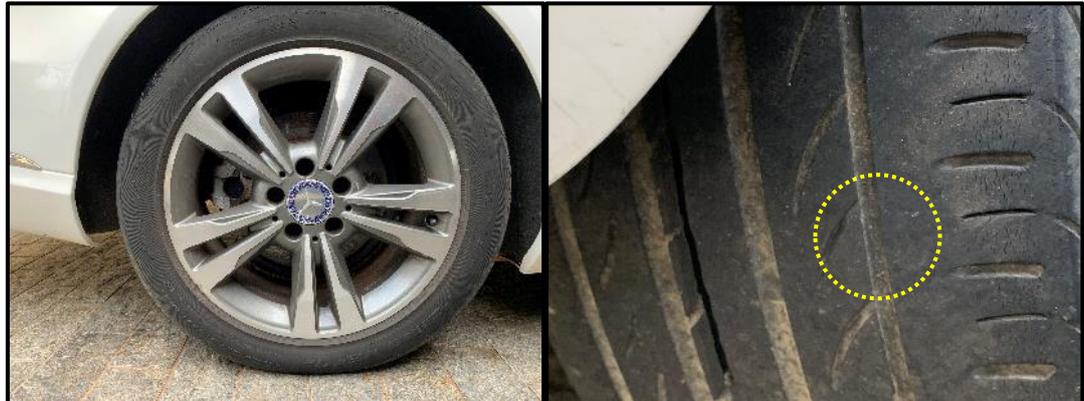
**FOTO 52:** Detalhe do pneu traseiro direito de regular a ruim estado de uso, apesar de o indicador de desgaste da banda de rodagem do pneu (TWI) ainda não ser alcançado está bem próximo.

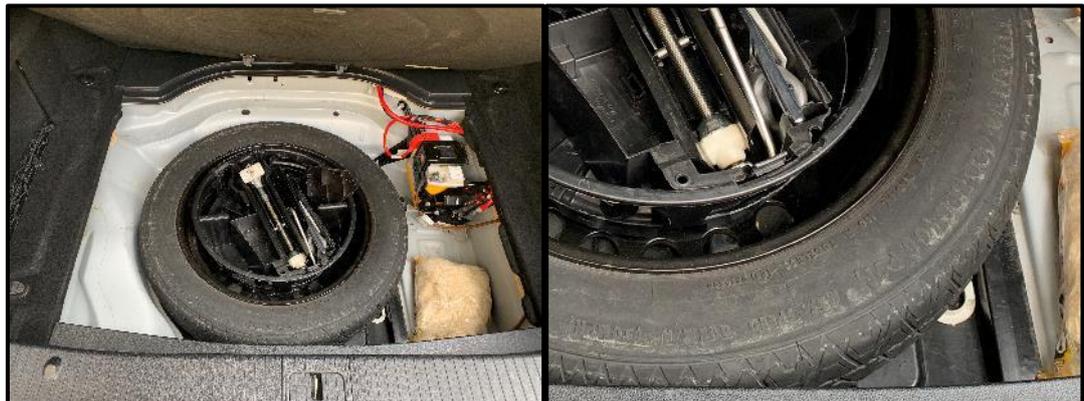
**FOTO 53:** Detalhe da presença do pneu estepe, sem sinais de desgastes acentuados ou avarias.

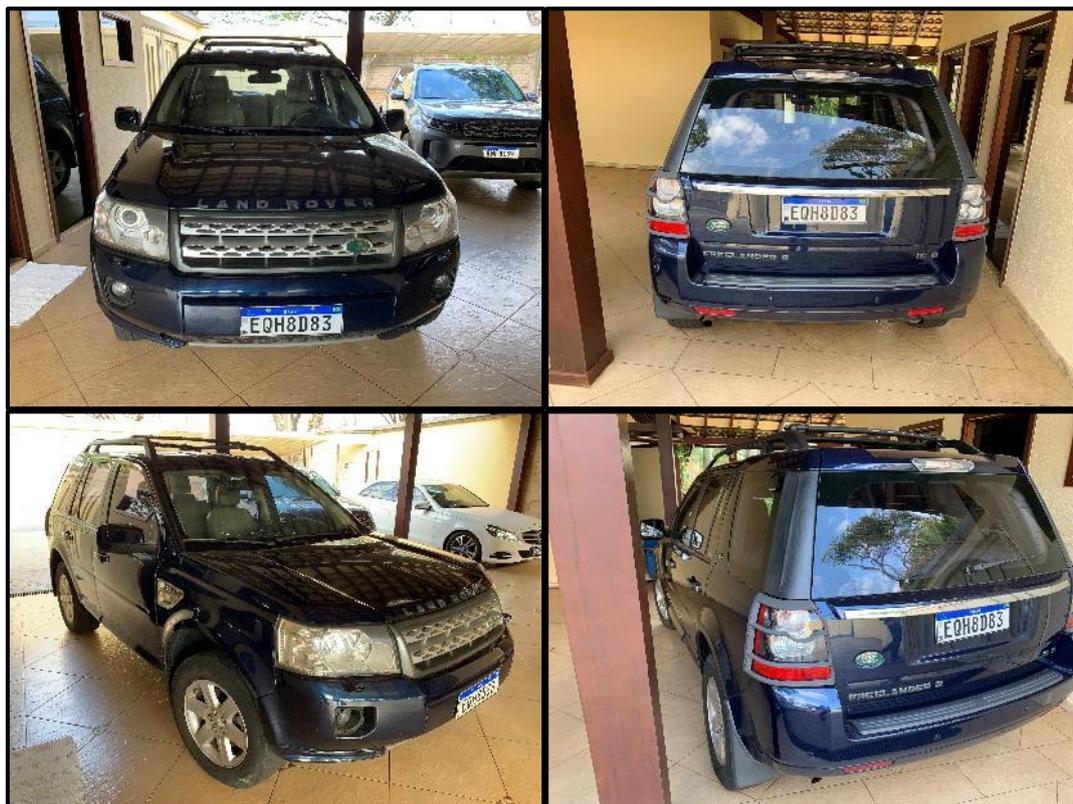
**FOTO 54:** Detalhe das vistas frontal, traseira e laterais direita/esquerda do veículo com alguns sinais de avarias de funilaria e pintura, porém isento de avarias severas ou desgastes acentuados de peças ou componentes. O vidro do para-brisa dianteiro está trincado.

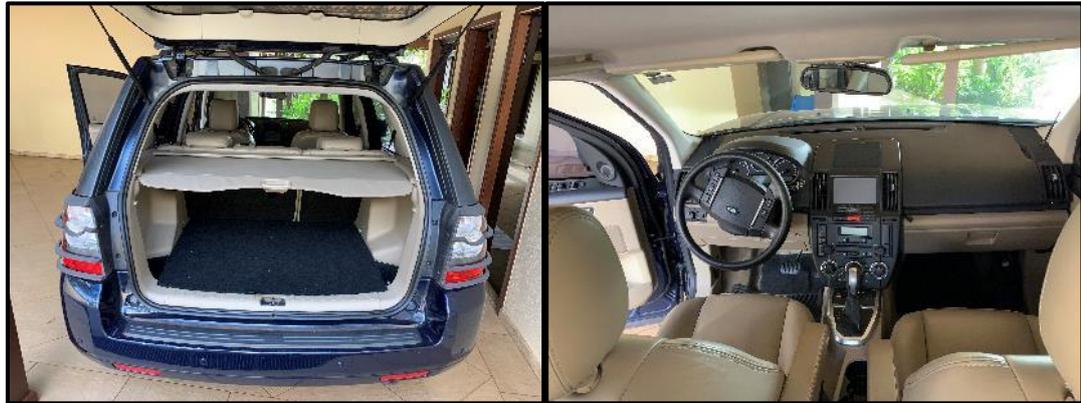
**FOTO 55:** Detalhe da região do compartimento do porta-malas e cabine interna, isentos de avarias ou desgastes acentuados de peças e componentes.

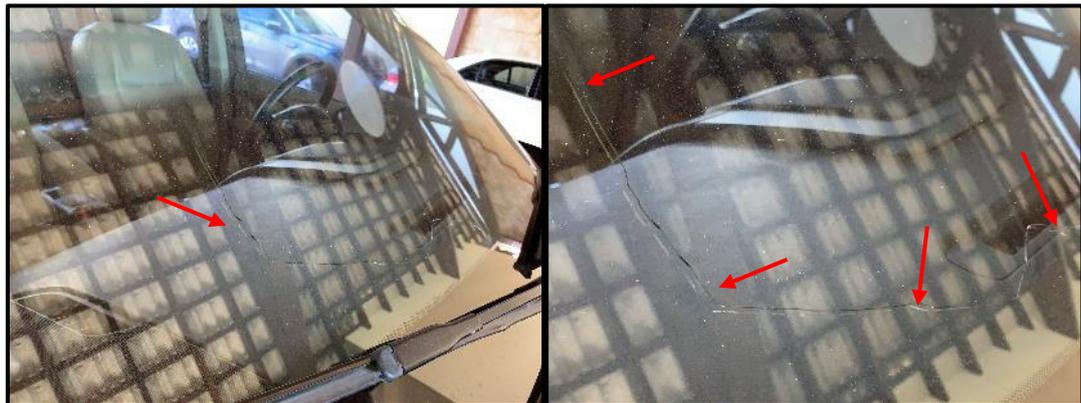
**FOTO 56:** Detalhe de avaria no vidro do para-brisa dianteiro, trincado.

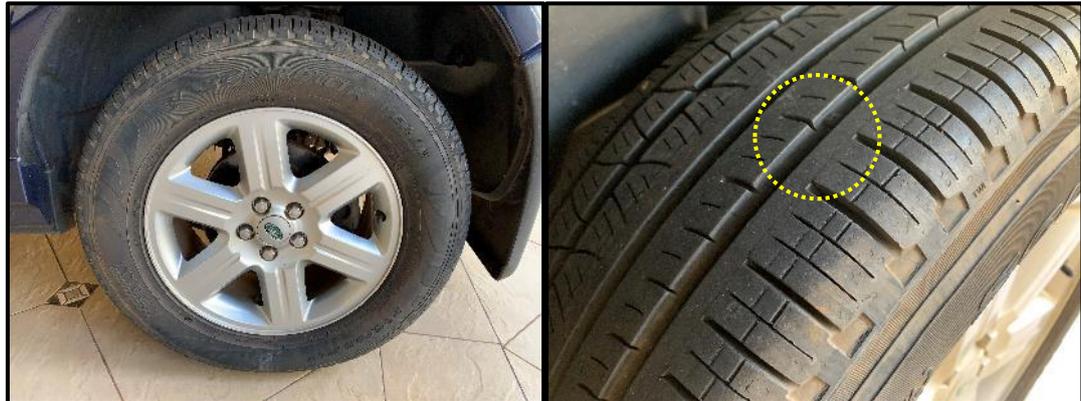
**FOTO 57:** Detalhe do pneu traseiro esquerdo em regular estado de uso, o indicador de desgaste da banda de rodagem do pneu (TWI) ainda não foi alcançado.

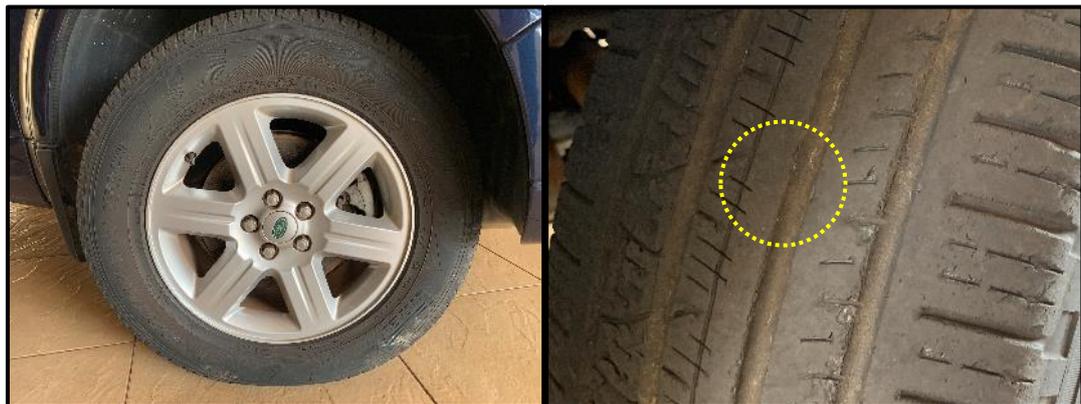
**FOTO 58:** Detalhe do pneu dianteiro esquerdo de regular a ruim estado de uso, apesar de o indicador de desgaste da banda de rodagem do pneu (TWI) ainda não ser alcançado está bem próximo.

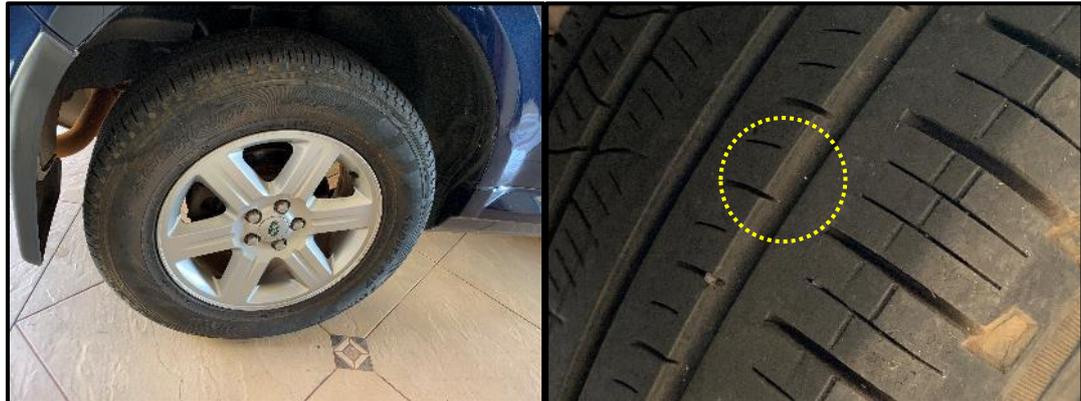
**FOTO 59:** Detalhe do pneu traseiro direito em regular estado de uso, o indicador de desgaste da banda de rodagem do pneu (TWI) ainda não foi alcançado.

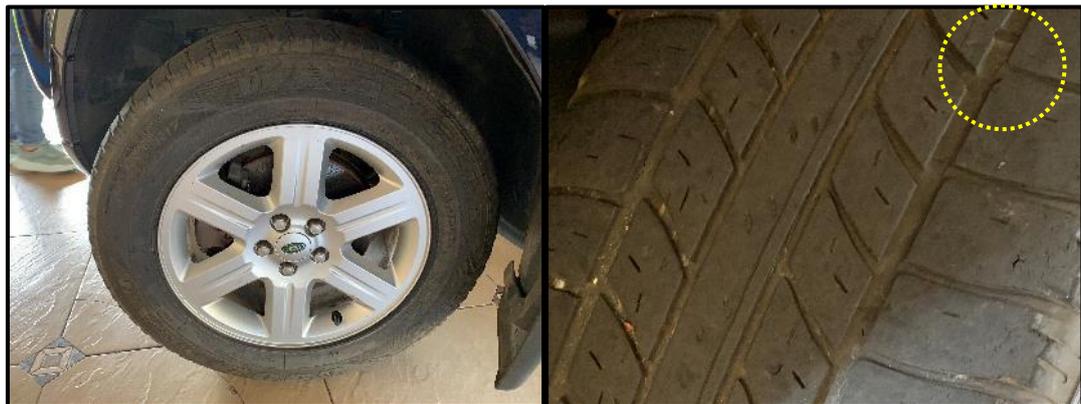
**FOTO 60:** Detalhe do pneu dianteiro direito de regular a ruim estado de uso, apesar de o indicador de desgaste da banda de rodagem do pneu (TWI) ainda não ser alcançado está bem próximo.

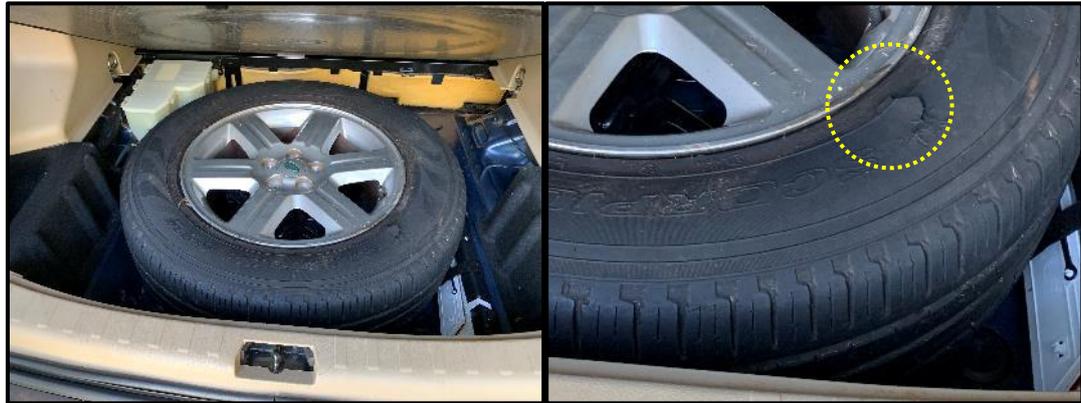
**FOTO 61:** Detalhe da presença do pneu estepe, sem sinais de desgastes acentuados, porém com sinal de avaria lateral.
