EXCELENTÍSSIMO SENHOR DOUTOR JUIZ DE DIREITO DA 1ª VARA CÍVEL DO FORO REGIONAL VIII - TATUAPÉ - COMARCA DA CAPITAL - SÃO PAULO

PROCESSO No. 0006738-77.2023.8.26.0008

O objetivo do presente Laudo é a determinação do valor de mercado para o imóvel a seguir descrito, termos dos AUTOS DA AÇÃO DE CUMPRIMENTO DE SENTENÇA, requerida por CONDOMÍNIO EDIFÍCIO PASSARGADA, em face de SÉRGIO DE OLIVEIRA E MARIA VANISA DE SOUSA OLIVEIRA, em curso na 1ª VARA CÍVEL DO FORO REGIONAL - VIII – TATUAPÉ – COMARCA DA CAPITAL – SÃO PAULO, PROCESSO Nº. 0006738-77.2023.8.26.0008.

Apartamento nº 21, localizado no 2º andar do Edifício Passargada, situado à Rua Arapoca, nº 363, no 46º Subdistrito – Vila Formosa, contendo a área privativa de 88,530 m², área comum de 77,962 m², área total de 166,492 m², a fração ideal no terreno de 4,33% e o direito ao uso de duas vagas sob nº 42 e 44, na garagem localizada no 1º subsolo do empreendimento. Matrícula nº 160.761, do 9º Cartório de Registro de Imóveis de São Paulo.

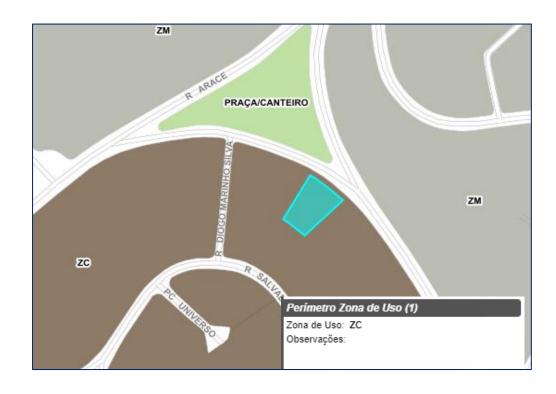
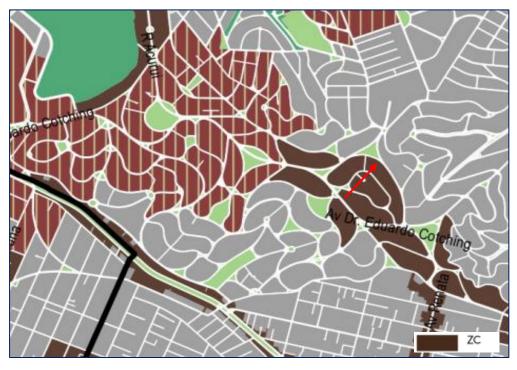
O local em causa integra a Zona Centralidade (ZC), que são porções do território voltadas à promoção de atividades típicas de áreas centrais ou de subcentros regionais ou de bairros, destinadas principalmente aos usos não residenciais, com densidades construtiva e demográfica médias, à manutenção das atividades comerciais e de serviços existentes e à promoção da qualificação dos espaços públicos, porções do território localizadas na Macrozona de Estruturação e Qualificação Urbana com atividades de abrangência regional.

A reprodução a seguir ilustra o zoneamento da região onde se localiza o imóvel em estudo:

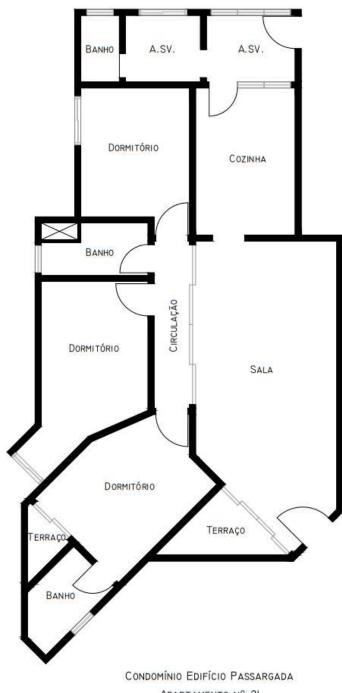
CROQUI

ONDOMÍNIO EDIFÍCIO PASSARGADA APARTAMENTO Nº 21 RUA ARAPOCA, Nº 363

A seta no croqui, ilustra a localização do observador, quando da impressão da foto.

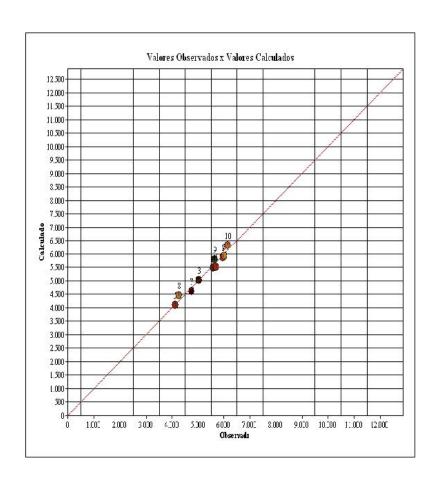
GRÁFICO DE DISPERSÃO

Núm.	Х	Y
1	5.968,42	5.872,83
2	6.015,79	5.919,44
3	5.023,85	5.023,85
4	5.571,91	5.489,12
5	4.110,42	4.110,42
6	5.674,74	5.509,78
7	4.736,84	4.599,15
8	4.263,16	4.460,06
9	5.625,00	5.780,55
10	6.165,00	6,335,48
