**EXCELENTÍSSIMO SENHOR DOUTOR JUIZ DE DIREITO DA 1ª.  
VARA DE FALÊNCIAS E RECUPERAÇÕES JUDICIAIS DO FORO  
CENTRAL - COMARCA DA CAPITAL - SP**

**AUTOS N° 0831559-84.2010.8.26.0100 (5416) - 0057/2005**

Engenheiro, Perito Judicial, nomeado nos **AUTOS DA FALÊNCIA DA  
VIAÇÃO AÉREA DE SÃO PAULO SOCIEDADE ANÔNIMA - VASP,**  
dando por terminados seus estudos, diligências e vistorias, vem apresentar  
suas conclusões, expressas no seguinte **LAUDO** em anexo, pelo qual chegou  
ao valor de mercado expresso em resumo a seguir, para o imóvel localizado  
na **Rua Chile, n°s 25/27, Sala n° 19, 1° Andar, Edifício Chile, Sé,  
Centro, Cidade de Salvador, Estado da Bahia, matriculado sob n°  
11.543, no Quinto CRI de Salvador.**

## RESUMO

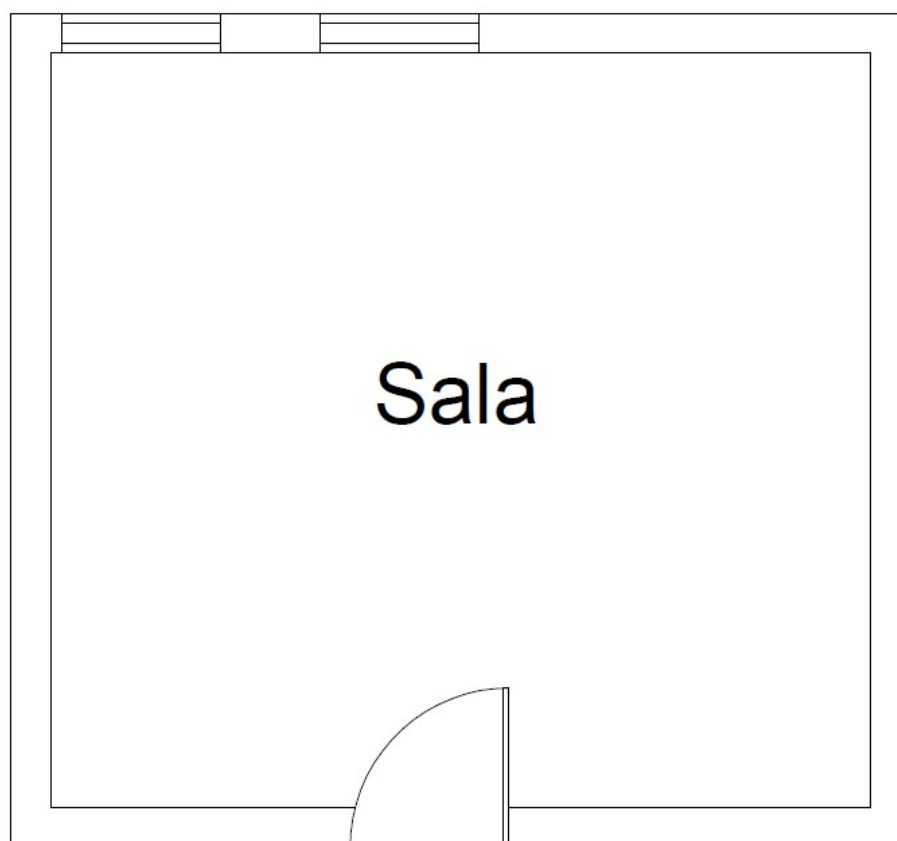
**CROQUI DA SALA Nº 29 (PADRÃO CONSTRUTIVO).**

A situação da sala avalianda, em relação a unificação, é demonstrada nos croquis e no registro fotográfico inseridos no presente Laudo, e também o registro fotográfico da sala de nº 29, localizada no 2º andar do Edifício Chile. A disposição das salas de finais nº 9 foram utilizadas como padrão de referência, pois possuem idêntica tipologia, onde pode-se observar como deveria ser a sala avalianda, caso sua originalidade tivesse sido mantida.

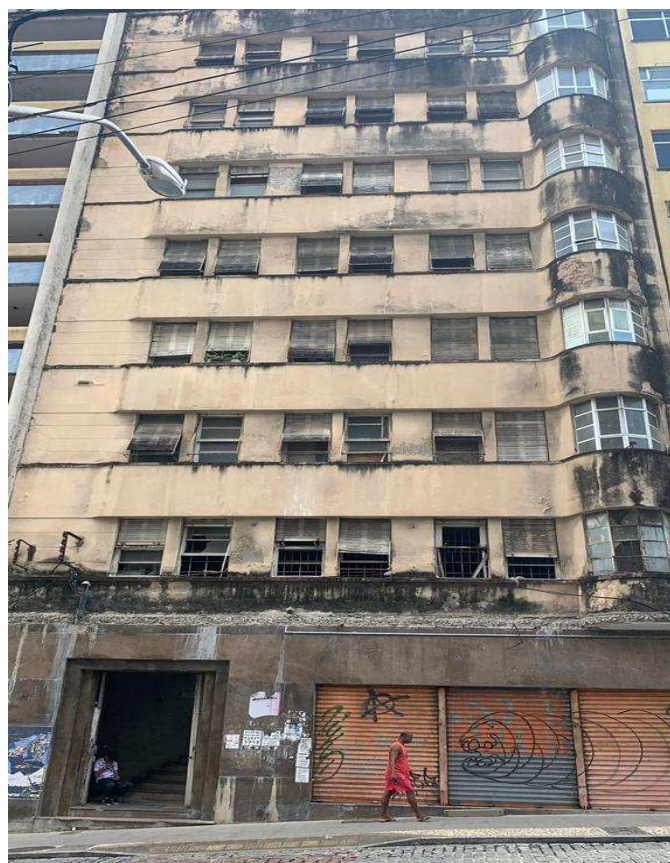
## FOTO 03

**VISTA DA FACHADA DO EDIFÍCIO ONDE SE LOCALIZA A UNIDADE  
AVALIANDA.**

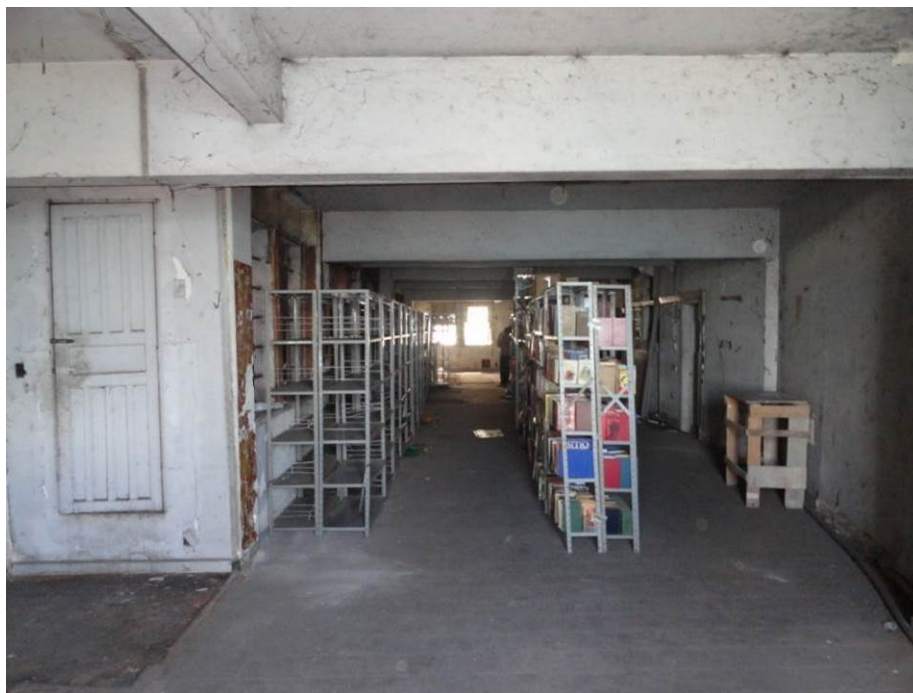
## FOTO 08

PISO: Contra piso.

PAREDE(S): Pintura látex sobre argamassa.

TETO: Pintura látex sobre argamassa.

PORTA(S): Madeira.  
Pivotante.

JANELA(S): Ferro com vidro.  
Retrátil.

**VISTA DA LAJE ÚNICA (SALÃO) NO 1º ANDAR.**

Constatou-se, no momento da vistoria, que o imóvel avaliando se encontra unificado fisicamente com todas as demais salas localizadas no 1º andar, tendo sido derrubadas todas as paredes que as dividiam, criando uma laje única, possuindo somente as paredes dos banheiros do andar, que nos outros pavimentos pertencem a área comum do Edifício (originalmente nenhuma sala do edifício Chile possui banheiro privativo).

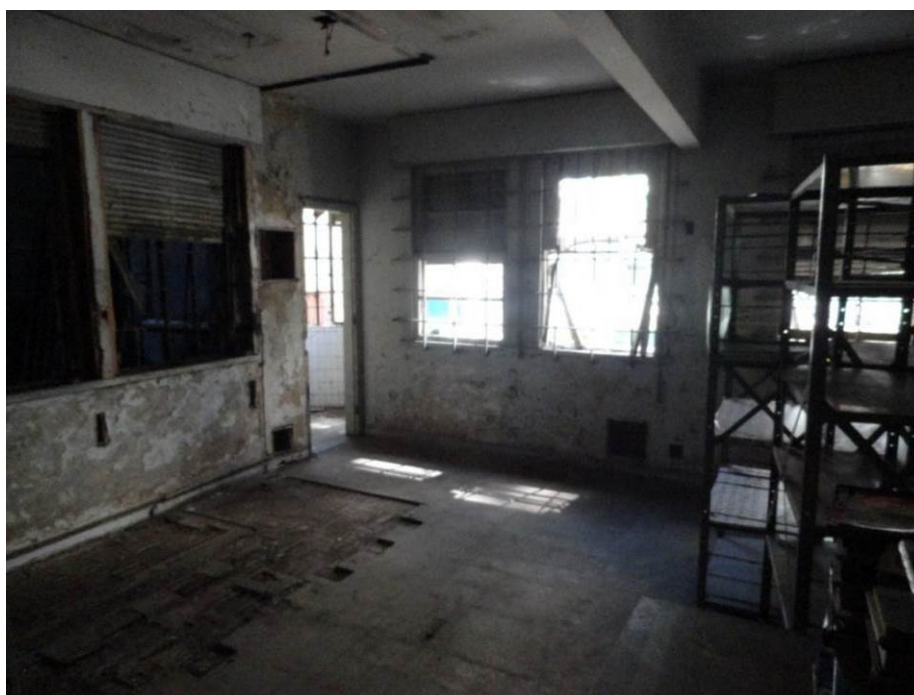
## FOTO 09

PISO: Contra piso.

PAREDE(S): Pintura látex sobre argamassa.

TETO: Pintura látex sobre argamassa.

PORTA(S): Madeira.  
Pivotante.

JANELA(S): Ferro com vidro.  
Retrátil.

**VISTA DA LAJE ÚNICA (SALÃO).**

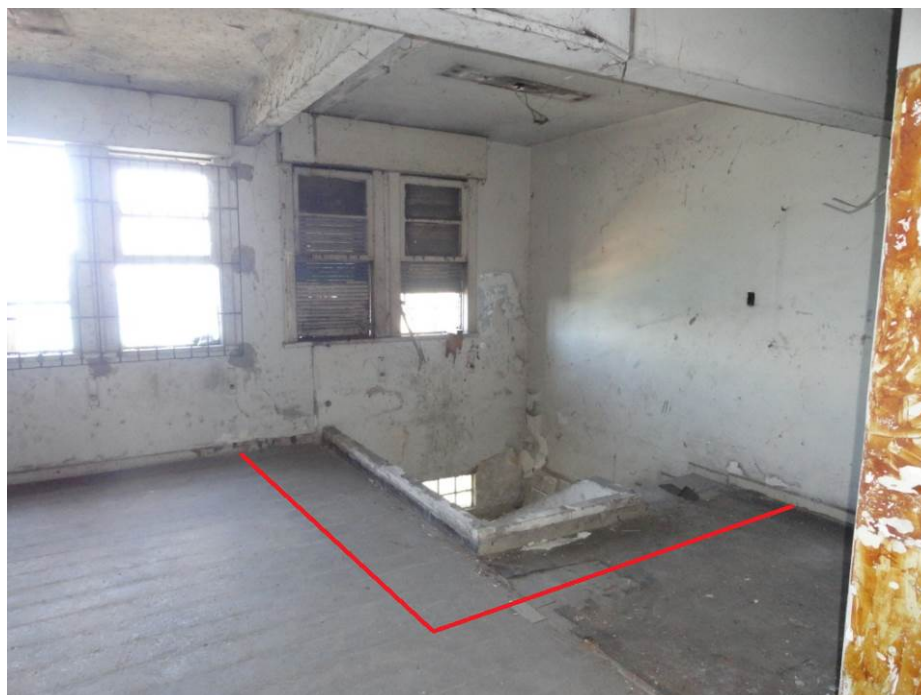
## FOTO 10

PISO: Contra piso.

PAREDE(S): Pintura látex sobre argamassa.

TETO: Pintura látex sobre argamassa.

PORTA(S): Madeira.  
Pivotante.

JANELA(S): Ferro com vidro.  
Retrátil.

**VISTA DA SALA AVALIANDA (DESCARACTERIZADA).**

Tal situação acabou por desvalorizar a unidade avalianda, devido a escada ocupar parte considerável de sua diminuta área útil. O potencial comprador despenderá gastos em relação a reforma, pois o custo do desmembramento, que inclui: a construção de paredes, retirada da escada, fechamento da laje, restauração da parte elétrica e de telecomunicações, poderá ser maior que seu valor de mercado, dependendo do padrão de acabamento utilizado.

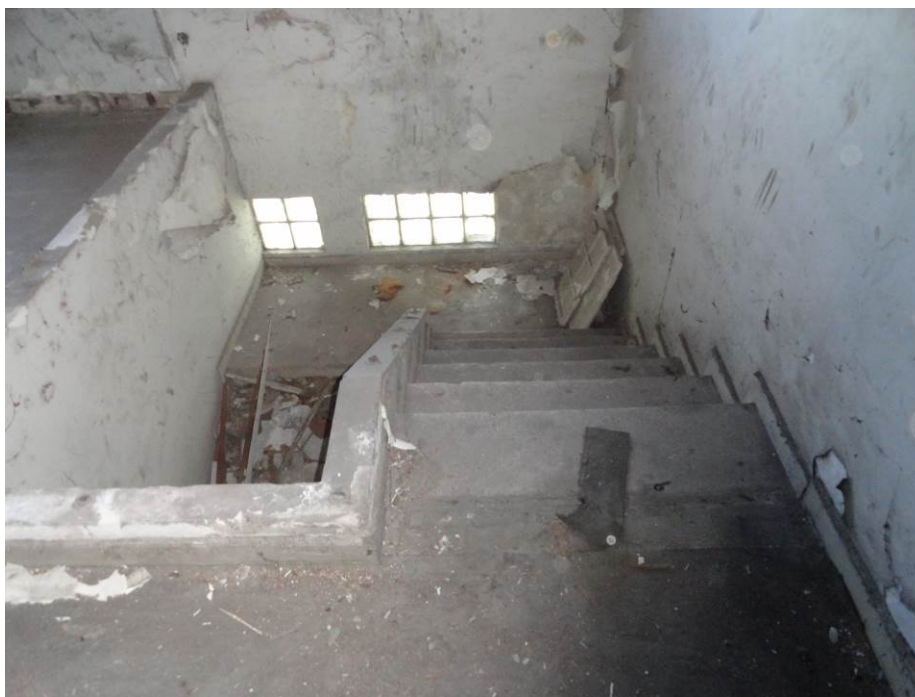
## FOTO 11

PISO: Contra piso.

PAREDE(S): Pintura látex sobre argamassa.

TETO: Pintura látex sobre argamassa.

PORTA(S): Madeira.  
Pivotante.

JANELA(S): Ferro com vidro.  
Retrátil.

**VISTA DA SALA AVALIANDA (DESCARACTERIZADA).**

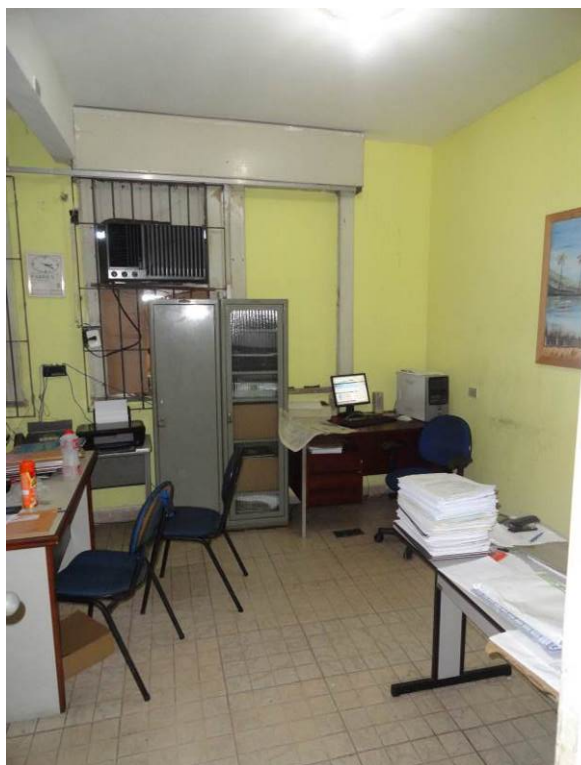
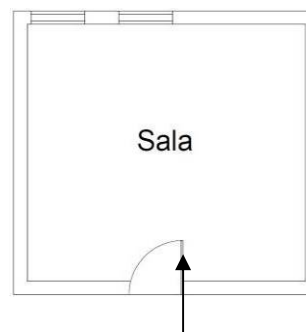
## FOTO 14

PISO: Cerâmico.

PAREDE(S): Pintura látex sobre argamassa.

TETO: Pintura látex sobre argamassa.

PORTA(S): Madeira.  
Pivotante.

JANELA(S): Ferro com vidro.  
Retrátil.

**VISTA DO PADRÃO CONSTRUTIVO DA SALA.**

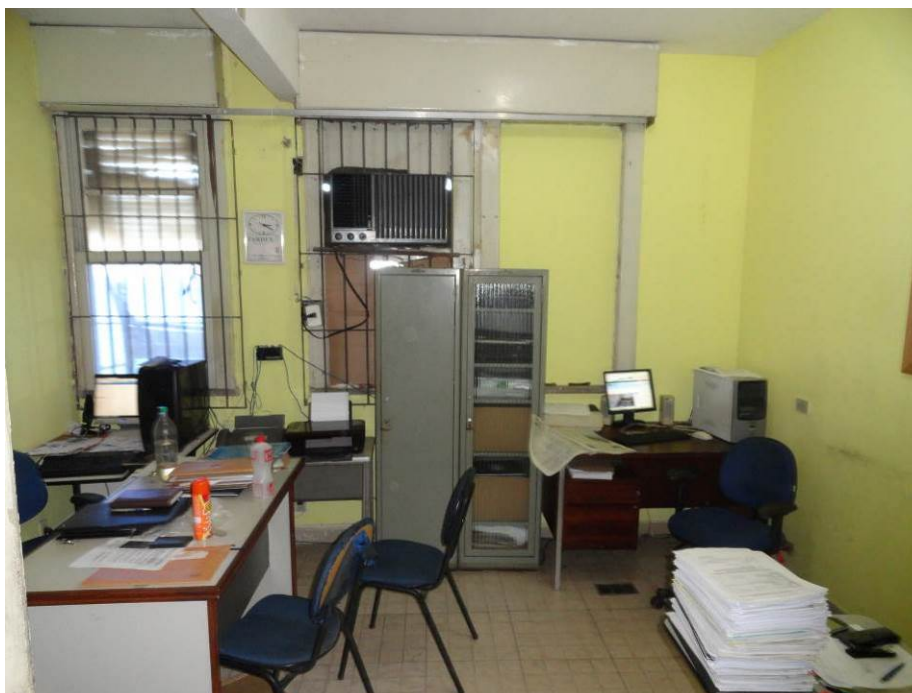
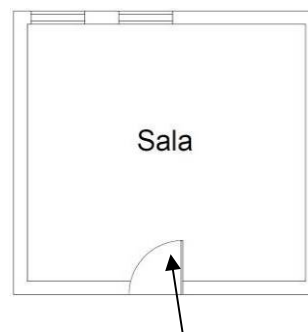
## FOTO 15

PISO: Cerâmico.

PAREDE(S): Pintura látex sobre argamassa.

TETO: Pintura látex sobre argamassa.

PORTA(S): Madeira.  
Pivotante.

JANELA(S): Ferro com vidro.  
Retrátil.

### VISTA DO PADRÃO CONSTRUTIVO DA SALA.
