### III.2 Descrição da Unidade comercial

O imóvel, objeto da lide, trata-se da sala comercial № 26, localizado no 2º andar do Edifício Patriarca, situado em área urbana, à Rua Amador Bueno, № 38, Centro, Santos/SP, que de acordo a matrícula, acostada aos autos, às fls. 45, possui a seguinte descrição perimétrica:

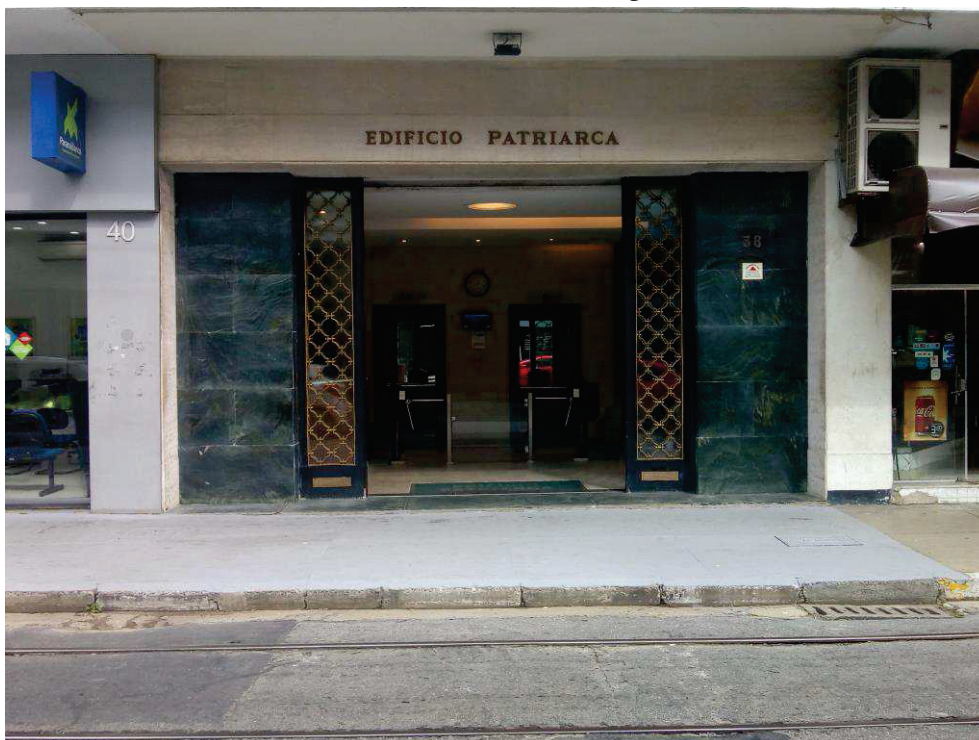
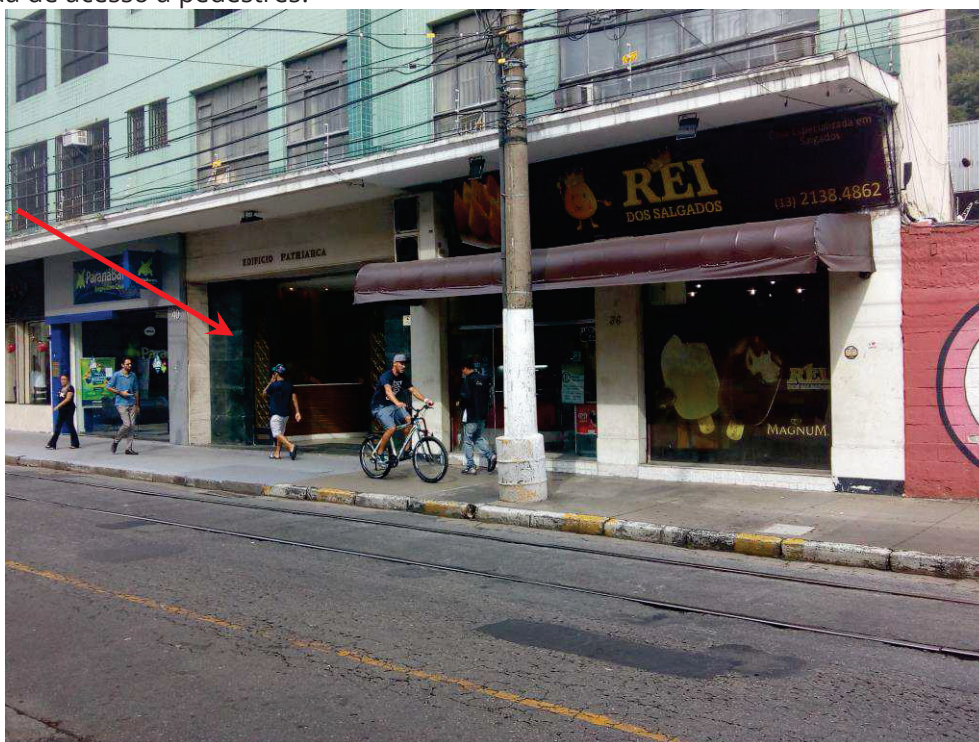
Acima e abaixo, tem-se outra tomada da testada do edifício, onde é possível observar a entrada de acesso à pedestres.

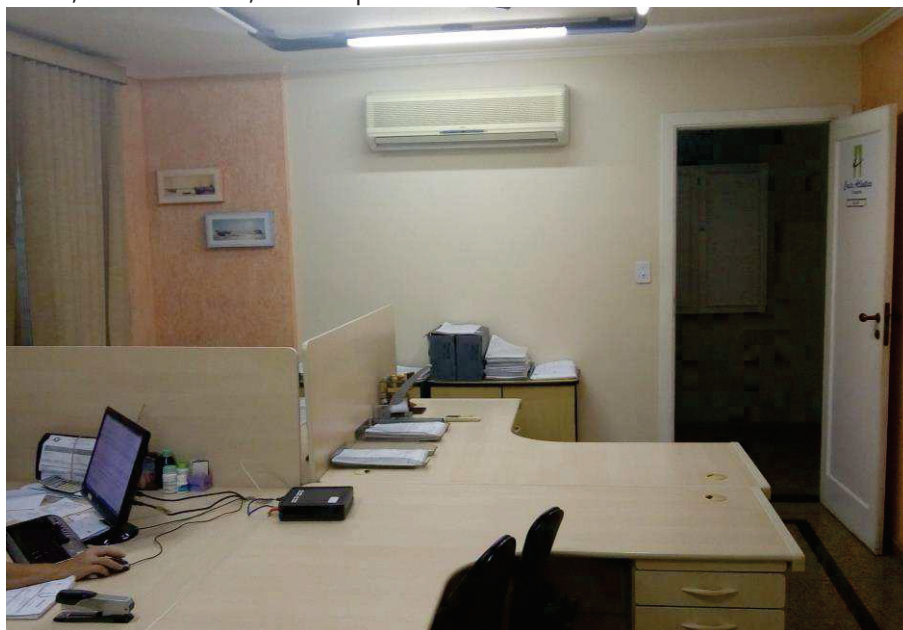
### Sala

A sala apresenta piso em granilite, paredes revestidas com massa fina pintada, teto com acabamento em gesso e janela de vidro com caixilho de alumínio.

Acima e abaixo, tem-se a sala, onde é possível observar suas dimensões e acabamentos.
