III.2 Descrição da Unidade Habitacional - Nº 12

III.3 Descrição da Unidade Habitacional - Nº 21 A

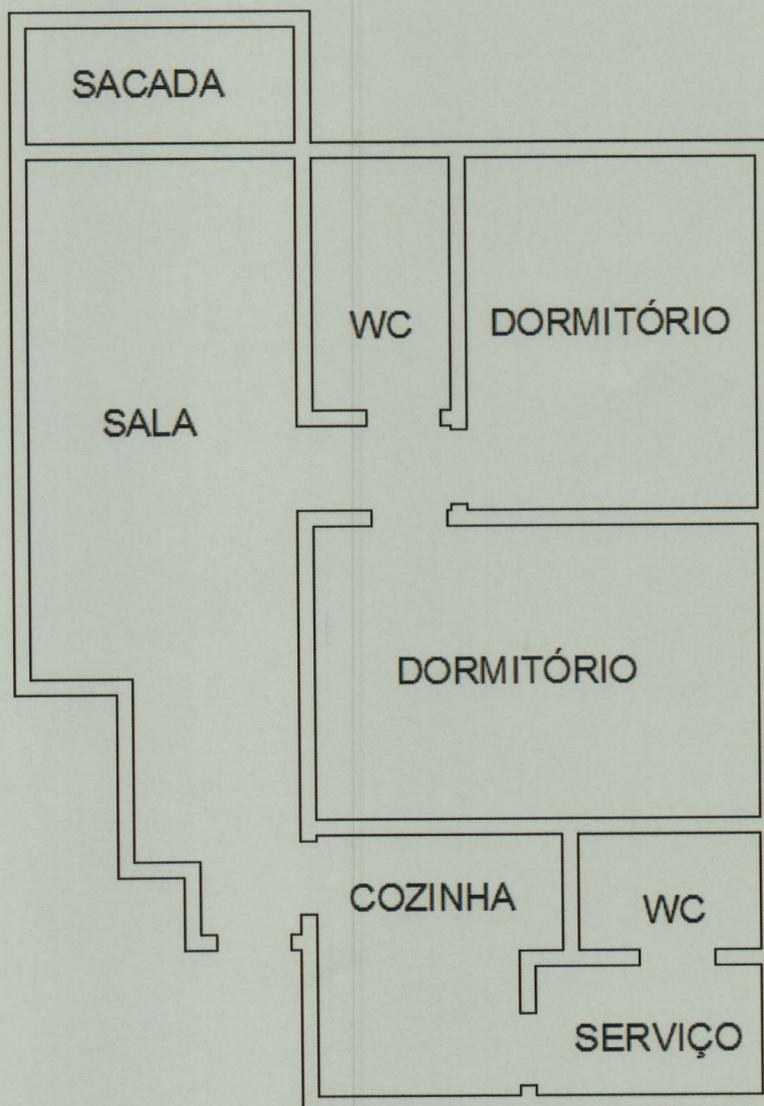
O APARTAMENTO SIMILAR AO IMÓVEL AVALIANDO é composto por: 01 (uma) sala de estar, 01 (uma) sacada, 02 (dois) dormitórios, 02 (dois) banheiros, 01 (uma) cozinha e 01 (uma) área de serviço, conforme ilustrado no croqui abaixo:

Acima, temos o croqui que ilustra a disposição interna do apartamento Nº 21 A.

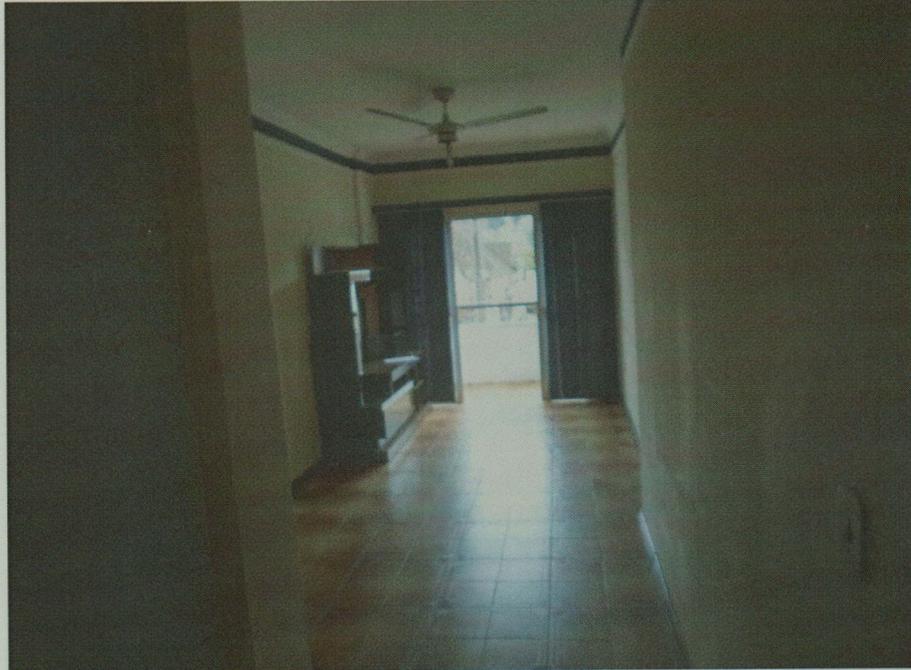
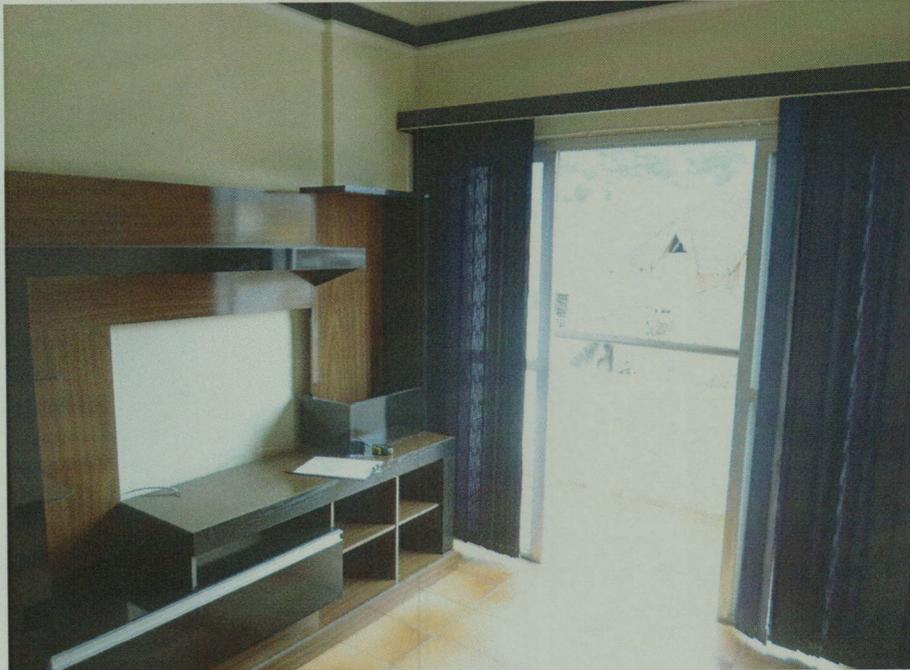
A Sala de Estar possui piso e rodapés cerâmicos, paredes revestidas com massa fina pintada, teto revestido com gesso e porta de madeira.

Acima e abaixo, tem-se a Sala de Estar, onde nota-se suas dimensões e características.
