Processo: Nº 1038222-27.2016.8.26.0562

LAUDO PERICIAL DE AVALIAÇÃO

O objetivo do presente Laudo Pericial é determinar o valor de mercado para a unidade habitacional identificada como apartamento № 22, Bloco 04, Quadra D do Edifício Brasil, situado à Rua Ambrosina Amélia Caldeira Tolentino, № 36, Jardim Castelo - Santos/SP, matriculado sob o № 25.110, junto ao 1º Cartório de Registro de Imóveis de Santos.

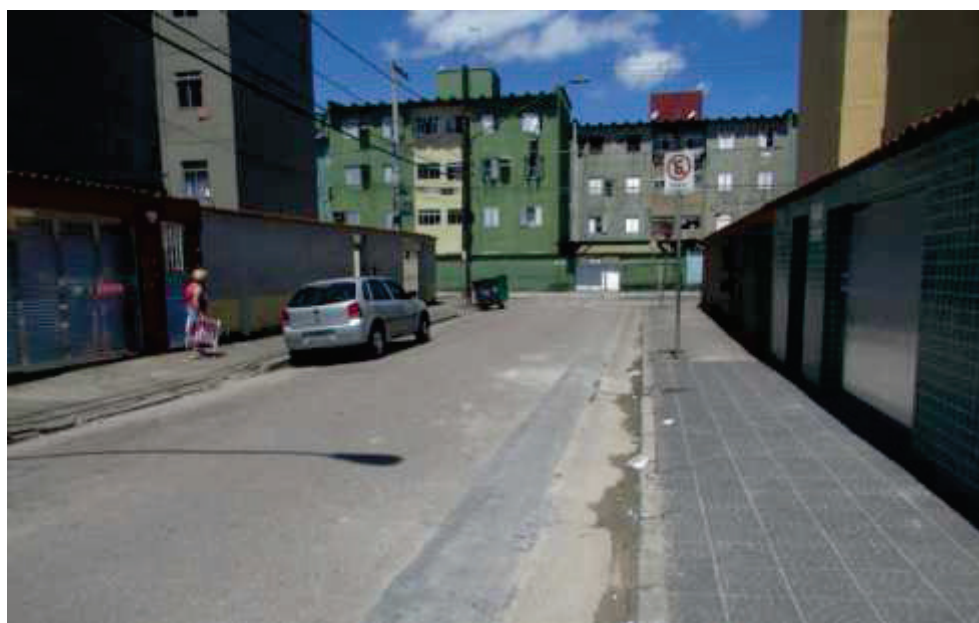
Acima, temos uma tomada da Rua Ambrosina Amélia Caldeira Tolentino, onde nota-se os melhoramentos públicos existentes na via.

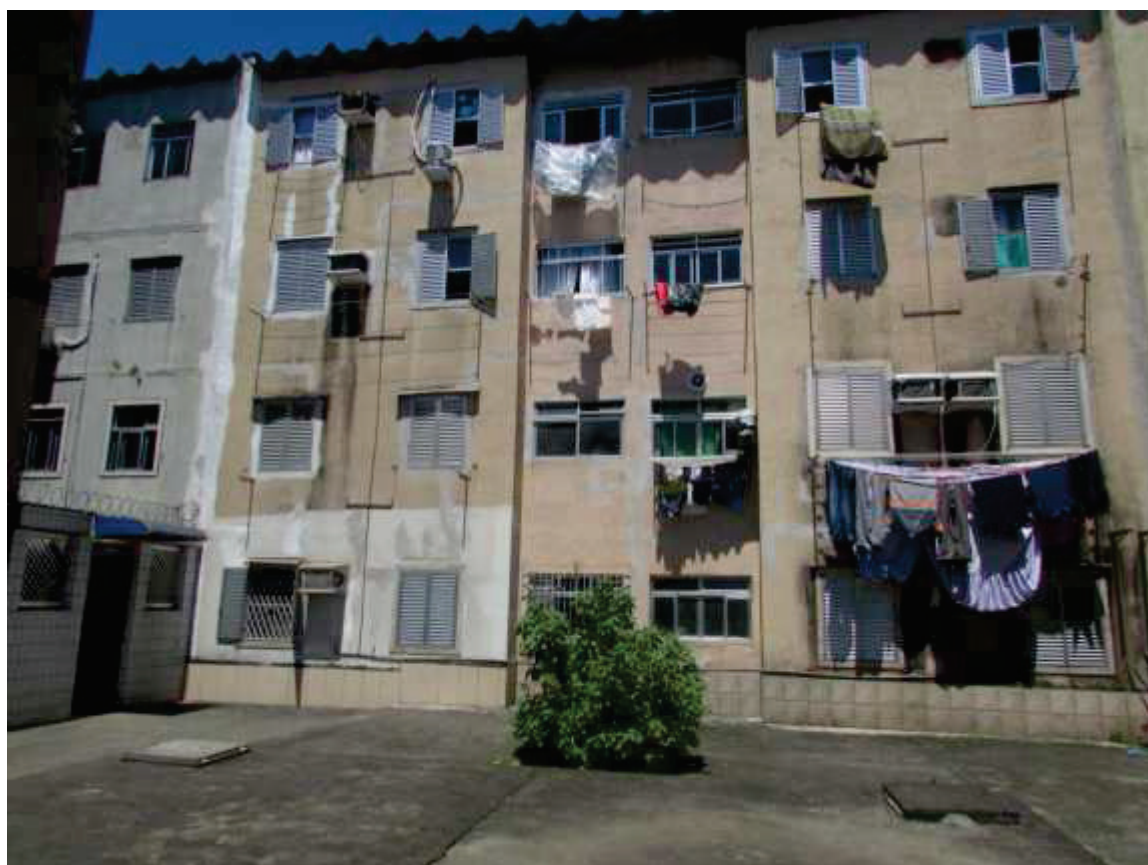
Após a devida vistoria *in-situ*, foram colhidos os elementos necessários para descrição do “Edifício Brasil”, o qual possui Padrão Simples, com frente para a Rua Ambrosina Amélia Caldeira Tolentino, identificado pelo Nº 36, Jardim Castelo - Santos/SP

Acima, temos uma tomada da testada do Edifício Brasil

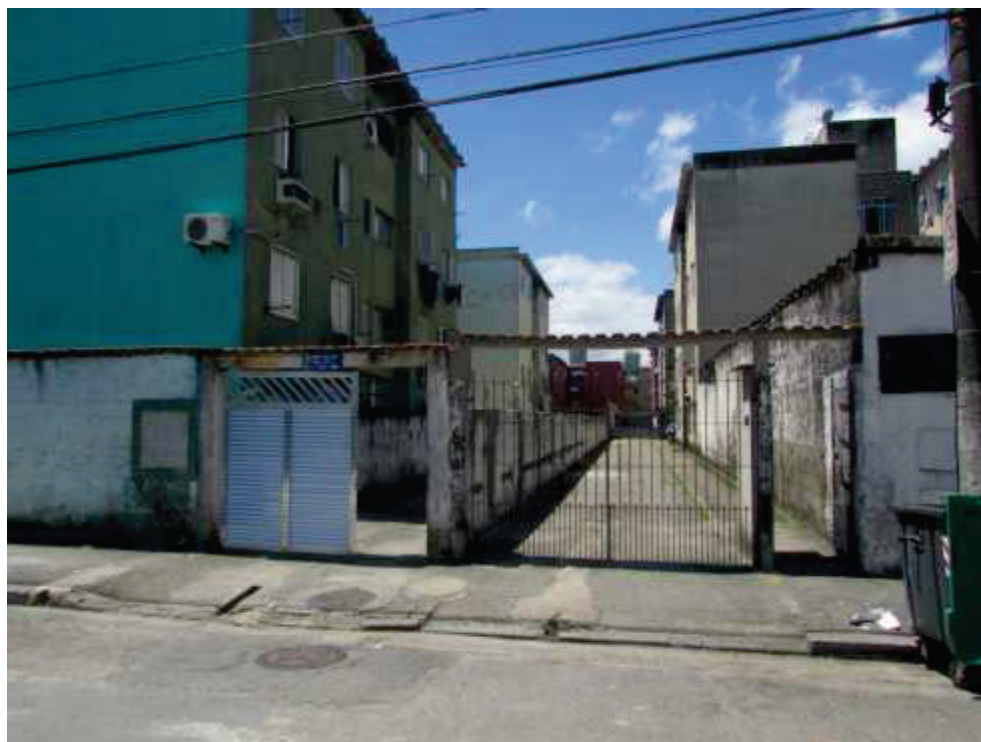
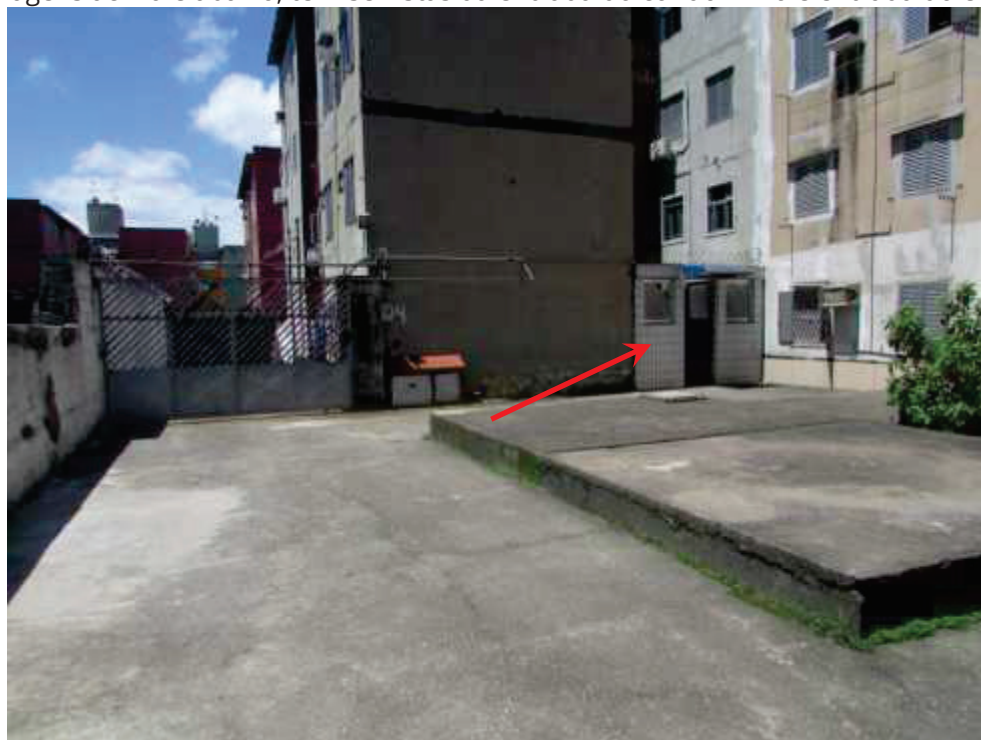
O "Edifício Brasil" é composto por 4 (quatro) pavimentos, apresentando no pavimento térreo a entrada de acesso aos pedestres.

Nas imagens acima e abaixo, tem-se vistas da entrada do condomínio e entrada do edifício.

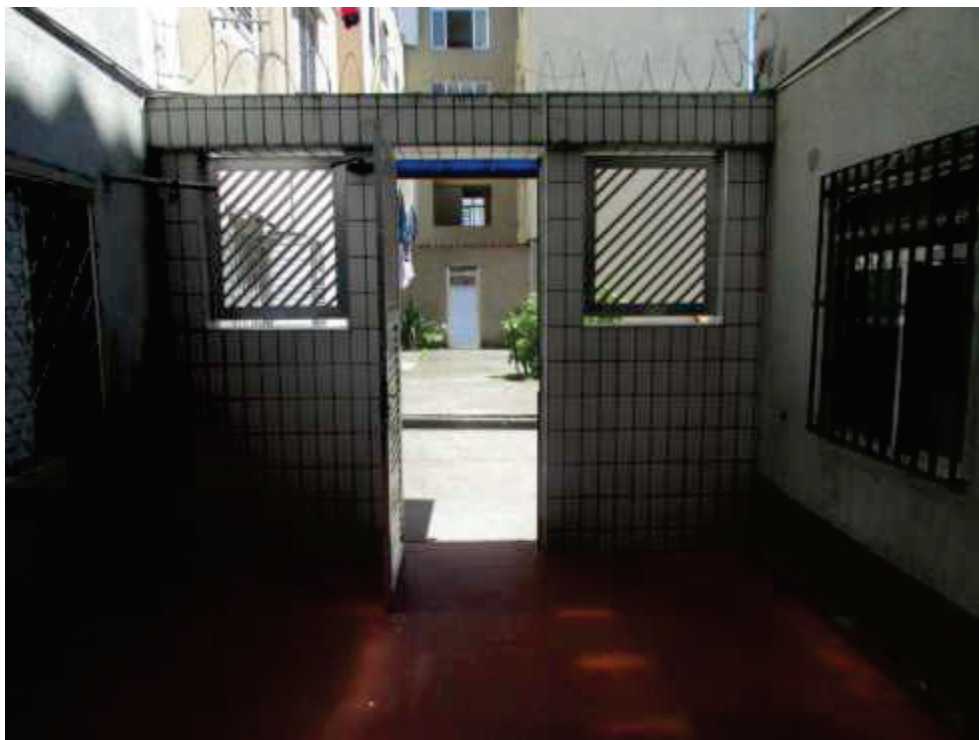
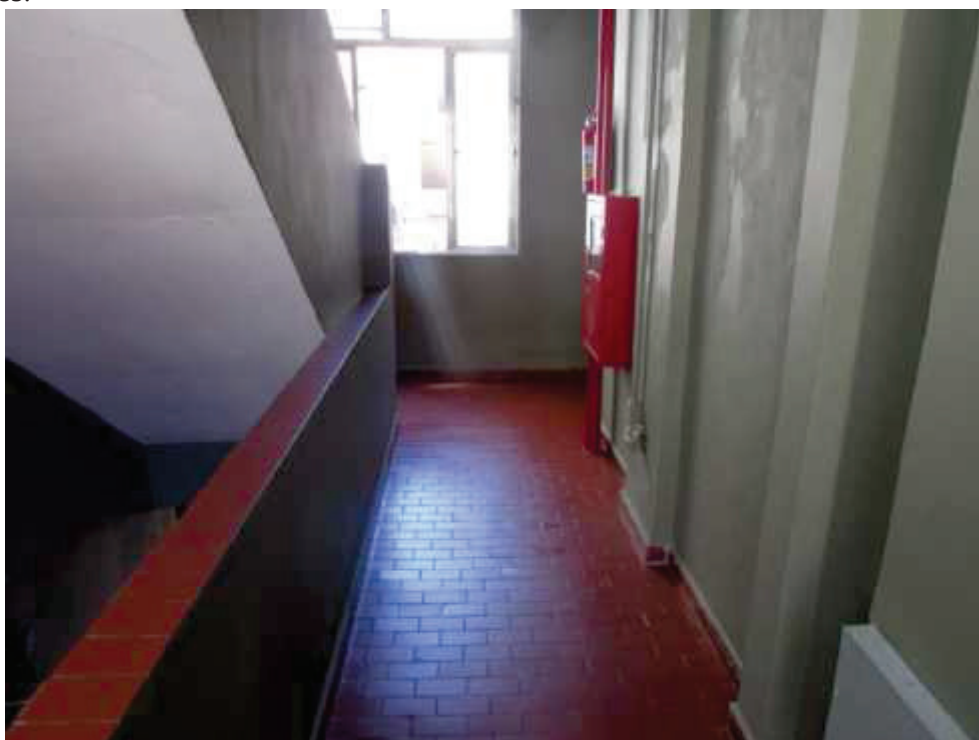
Nas imagens acima e abaixo, tem-se vistas do hall de entrada do edifício e do hall dos andares.

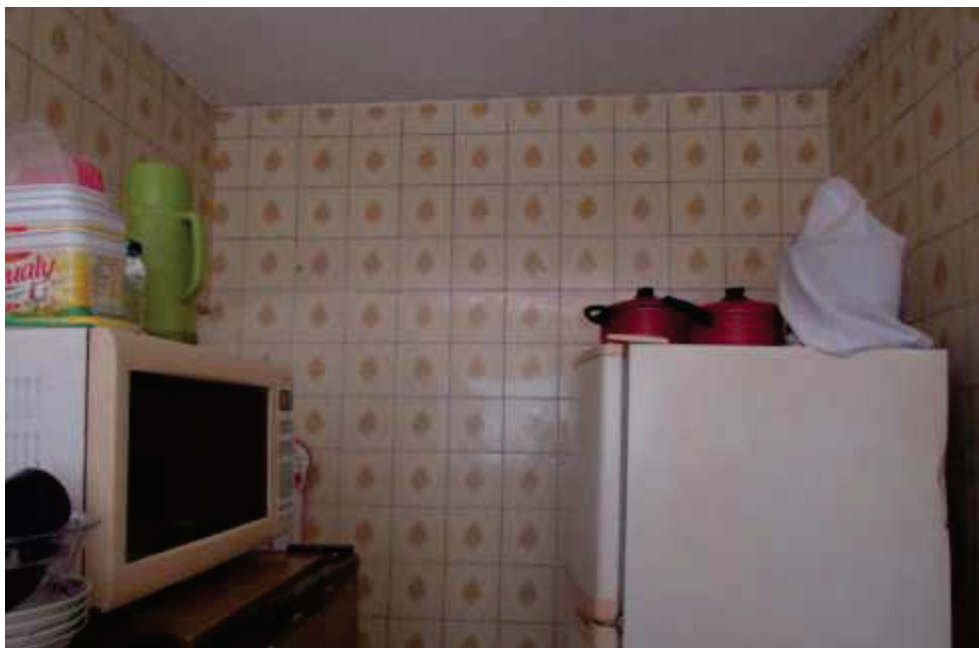
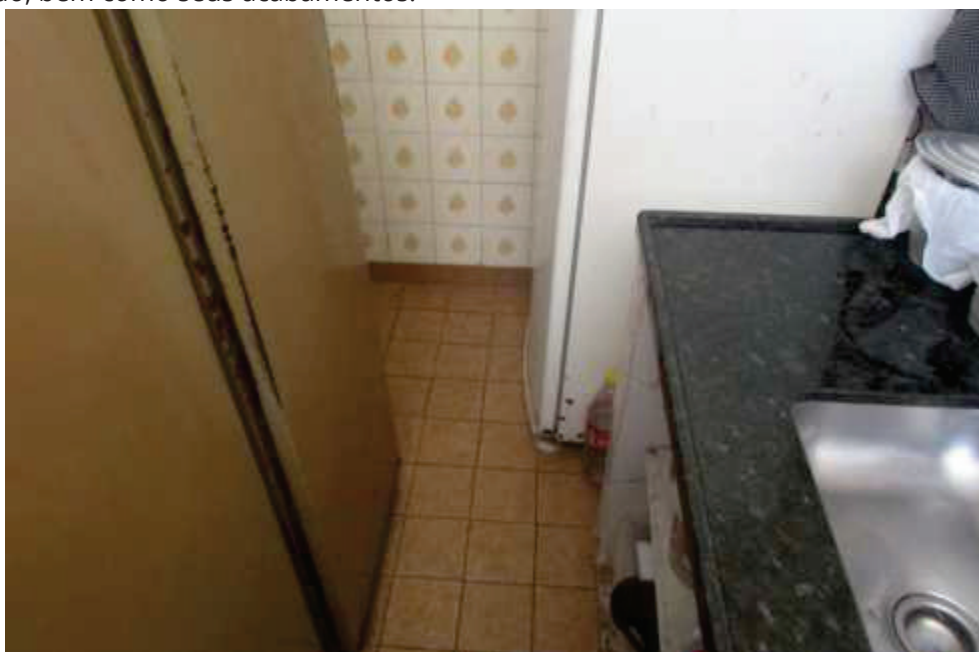
Cozinha

A cozinha apresenta piso com cerâmica, paredes totalmente azulejadas e teto revestido com massa fina pintada.

Acima e abaixo, tem-se a vista da cozinha, onde é possível observar a dimensão do referido cômodo, bem como seus acabamentos.

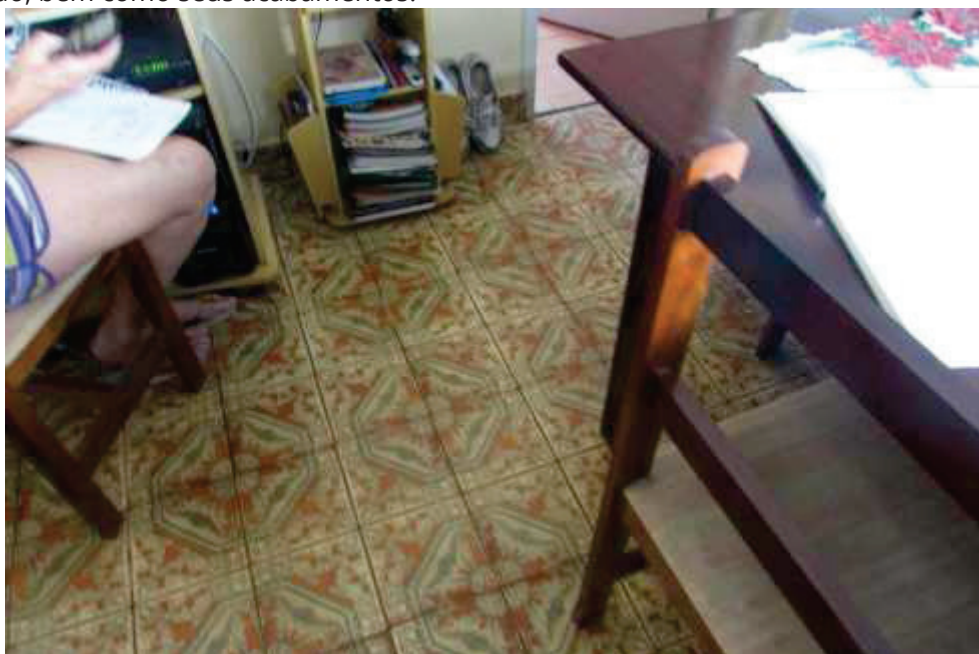
Sala

A sala apresenta piso cerâmico, paredes e teto revestidos com massa fina pintada, janela de vidro com esquadrias de alumínio e porta de madeira.

Acima e abaixo, tem-se a vista da sala, onde é possível observar a dimensão do referido cômodo, bem como seus acabamentos.

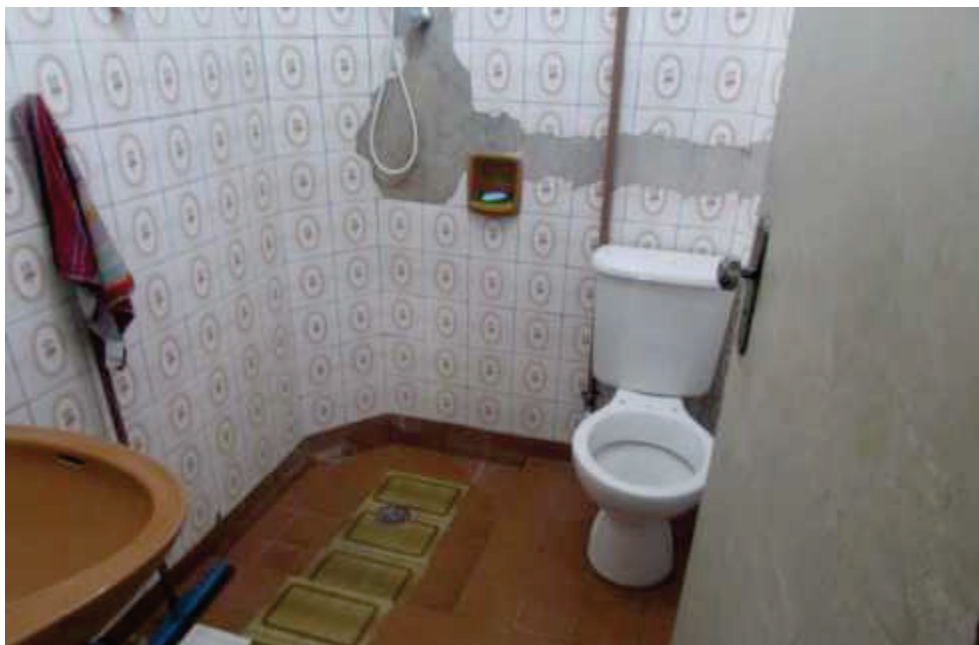
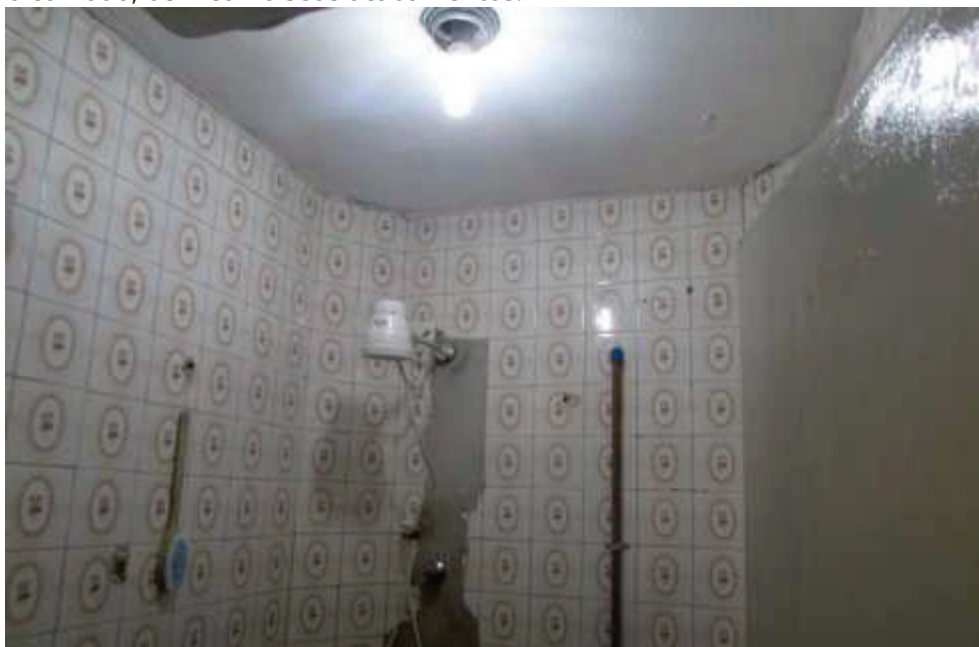
Banheiro

O banheiro apresenta piso cerâmico, paredes totalmente azulejadas, porta de madeira, teto revestido com massa fina pintada e janela de vidro.

Acima e abaixo, tem-se a vista do banheiro, onde é possível observar a dimensão do referido cômodo, bem como seus acabamentos.

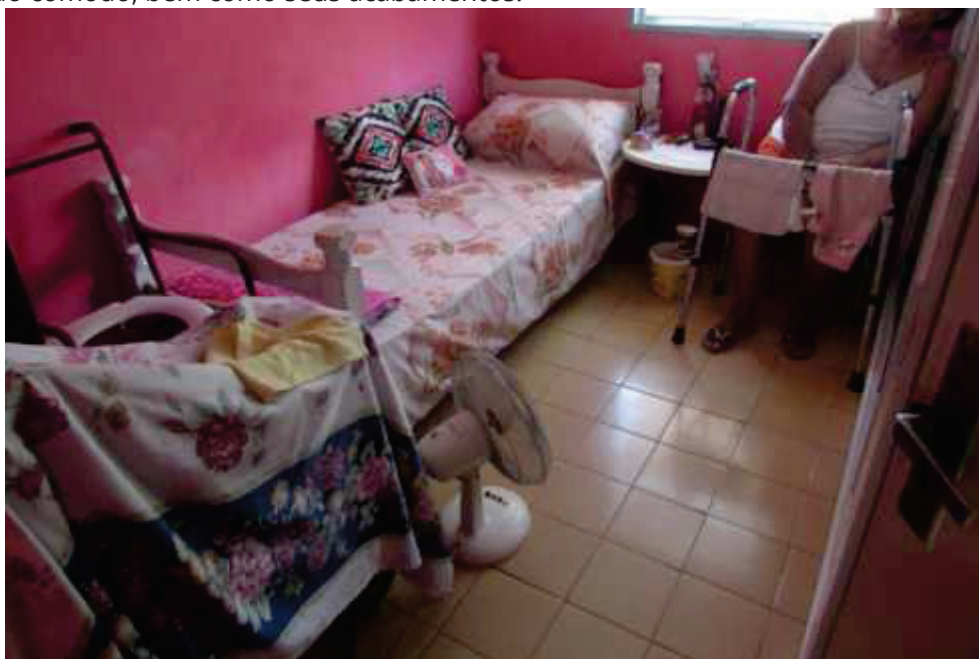
Dormitório 1

O dormitório 1 apresenta piso cerâmico, paredes e teto revestidos com massa fina pintada, janela de alumínio com folhas de vidro e porta de madeira.

Acima e abaixo, tem-se a vista do dormitório 1, onde é possível observar a dimensão do referido cômodo, bem como seus acabamentos.
