III <u>DESCRIÇÃO DO IMÓVEL</u>

III.1 Descrição do Edifício

Após a devida vistoria *in-situ*, foram colhidos os elementos necessários para descrição do "Edifício Arcadia", o qual possui Padrão Simples, com frente para a Rua Governador Pedro de Tolêdo, identificado pelo № 09 11 e 13, Boqueirão – Santos / SP.

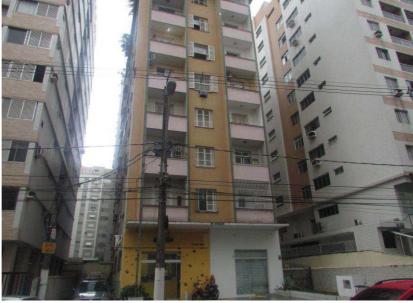
Acima, temos uma tomada da testada do Edifício Arcadia.

O "Edifício Arcadia" é composto de 1 (um) bloco com 08 (oito) pavimentos, apresentando no pavimento térreo a entrada de acesso aos pedestres pela Rua Governador Pedro de Tolêdo.

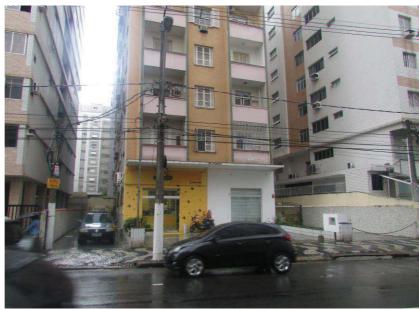
Na imagem acima, temos a vista externa do referido edifício, onde nota-se as fachadas com acabamento simples em massa fina pintada. No térreo, nota-se o portão de entrada de pedestres e veículos.

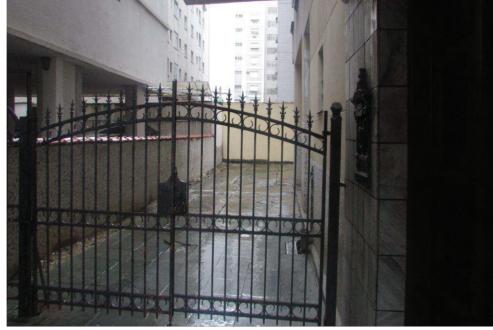
Na imagem acima, nota-se o portão de entrada de veículos e parte lateral da fachada do Edifício revestido com azulejo.

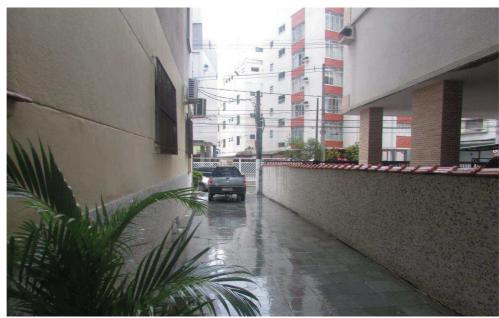
A garagem apresenta piso revestido com ardósia, paredes revestidas com massa fina pintada e parede revestida com pastilhas.

Acima, temos a vista do Estacionamento do Edifício onde é possível observar a dimensão da referida área, bem como seus acabamentos.
