Exmo. Sr. Dr. Juiz, de Direito da 4ª Vara Cível do Foro de Santos - SP.

Processo: Nº 1027778-95.2017.8.26.0562

L A U D O

D E A V A L I A Ç Ã O

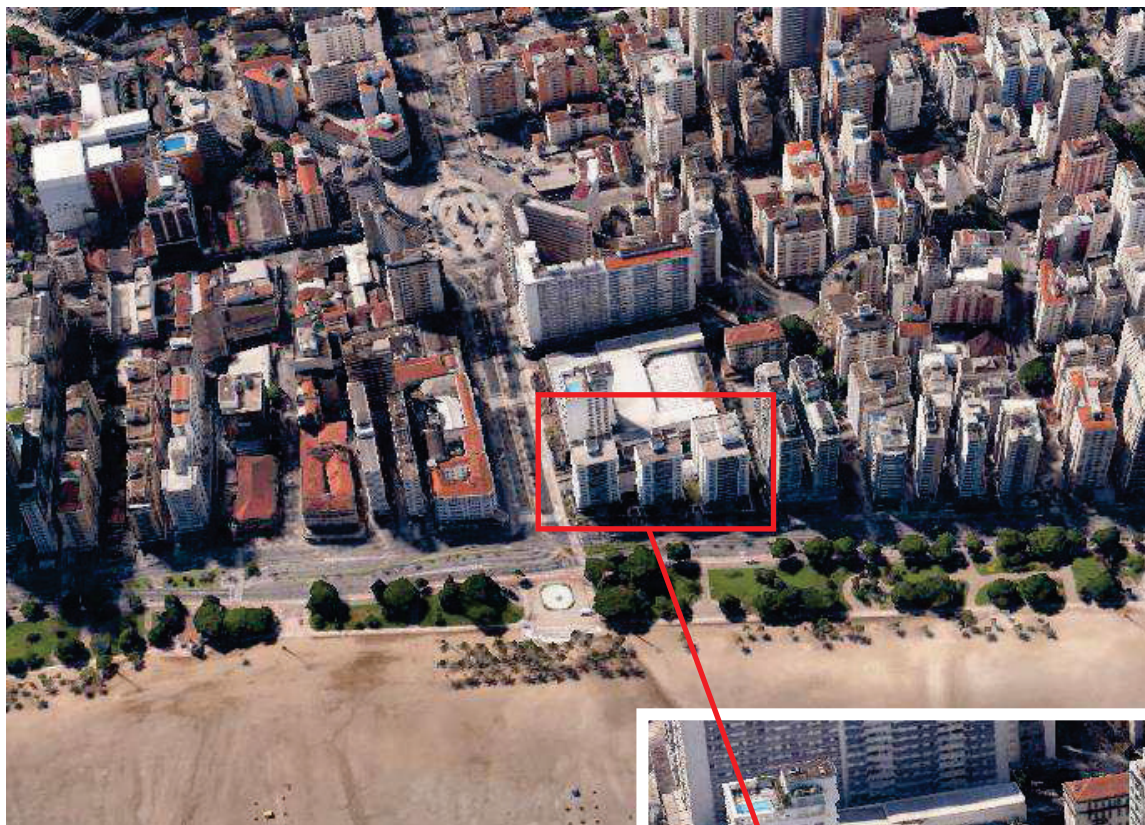
Na ilustração acima, tem-se uma fotografia aérea, onde é possível identificar o edifício o qual localiza-se o imóvel em questão, conforme destacado no retângulo vermelho. Ao lado, tem-se uma tomada aérea, onde observa-se o edifício com uma maior proximidade.

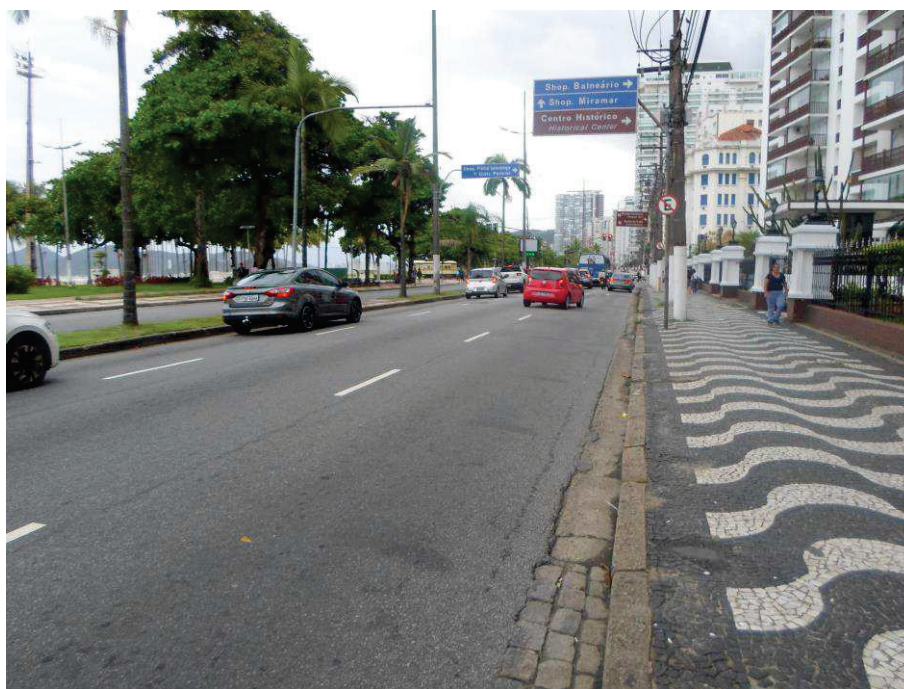
Acima, temos uma tomada da Avenida Vicente de Carvalho, onde nota-se os melhoramentos públicos existentes na via.
