III DESCRIÇÃO DO IMÓVEL

III.1 Terreno

III.2 Benfeitorias

III.2.i Edificação Principal

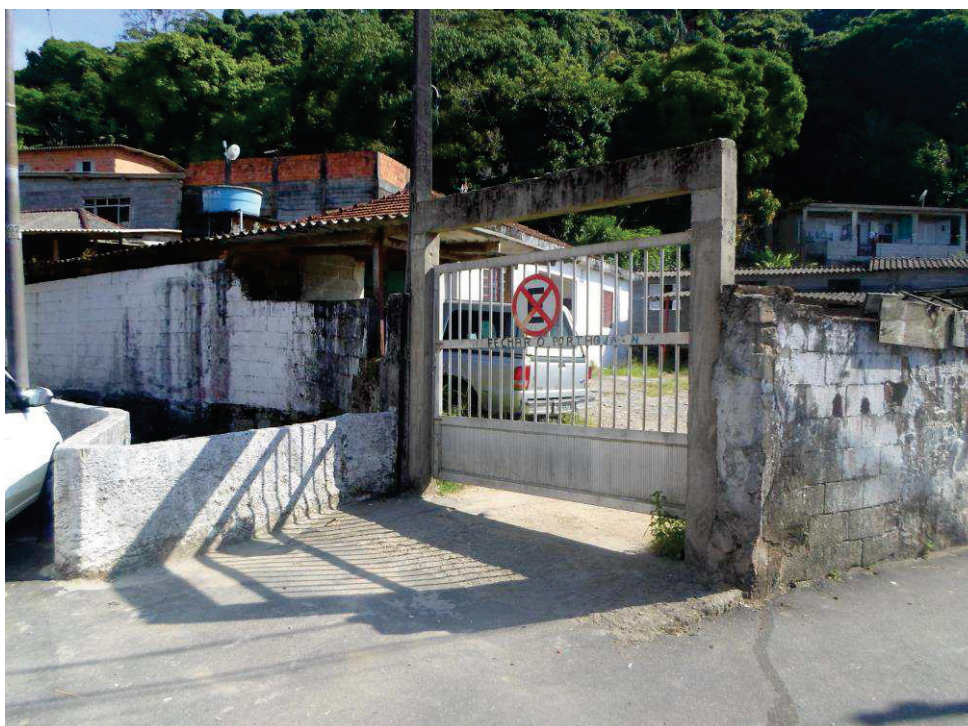
Nas imagens a seguir, tem-se demonstrações da testada do imóvel, apresentando acessibilidade direta, formato regular, consistência seca e topografia plana.

Na imagem acima, tem-se uma demonstração da fachada do imóvel, onde nota-se as suas características de acesso e topografia.

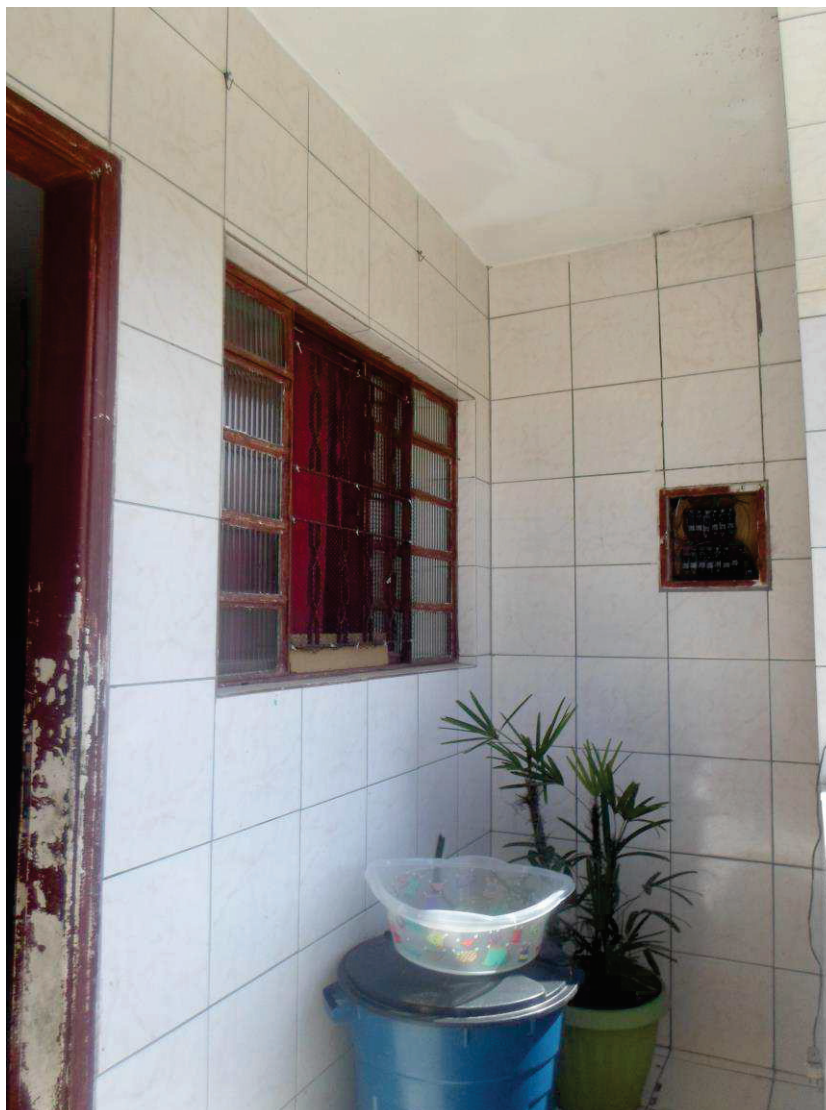
Varanda

A varanda apresenta piso e paredes totalmente revestidos por material cerâmico e teto com pintura sobre massa fina.

Acima, tem-se imagem da varanda do imóvel, onde nota-se suas dimensões e características.

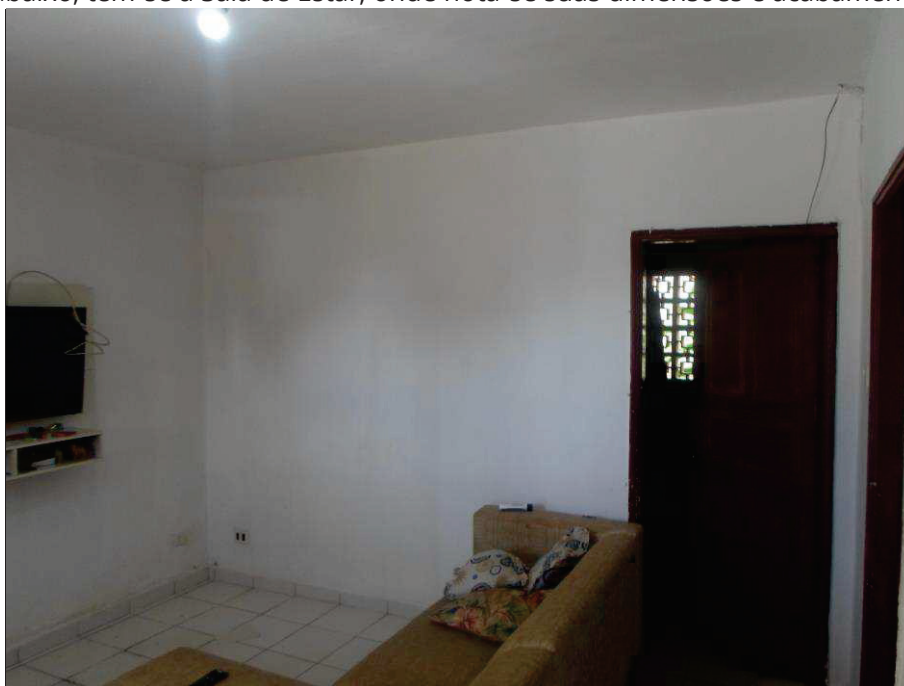
A Sala de Estar possui piso cerâmico, paredes revestidas com massa fina pintada, teto revestido com massa fina pintada, janela de ferro e vidro e porta de madeira.

Acima e abaixo, tem-se a Sala de Estar, onde nota-se suas dimensões e acabamentos.
