O objetivo do presente Laudo Pericial é determinar o valor de mercado para o imóvel constituído por Capital Terreno e Capital Benfeitoria, situado na Rua Otavio Correia Nº 83 - Bairro Estuário - Santos/SP, matriculado sob o Nº 11.337, junto ao 2º Cartório de Registro de Imóveis de Santos.

III DESCRIÇÃO DO IMÓVEL

III.2 Benfeitorias

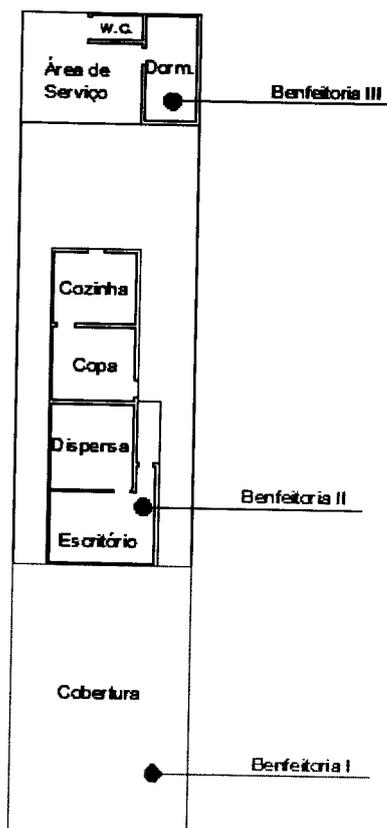
Na figura acima, tem-se uma demonstração do croqui do imóvel.

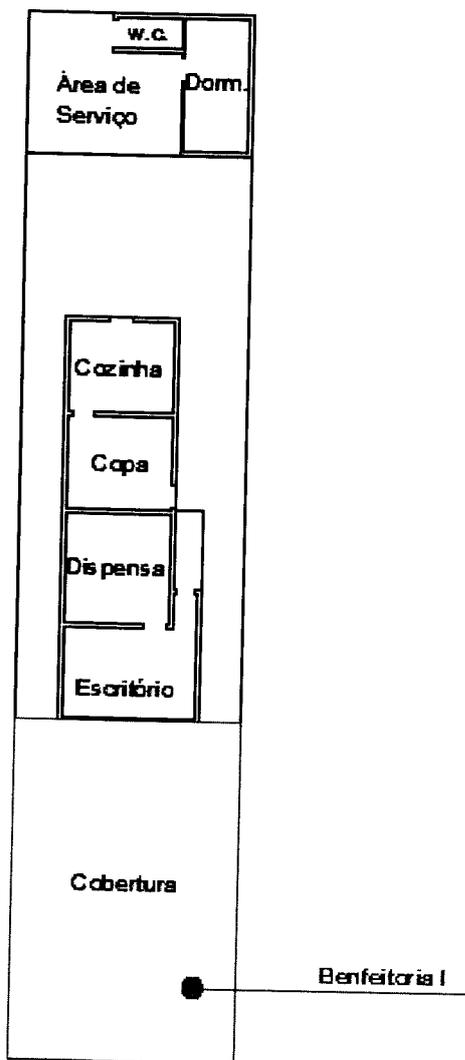
Na figura acima, tem-se uma demonstração do croqui do imóvel, onde nota-se sua distribuição interna.

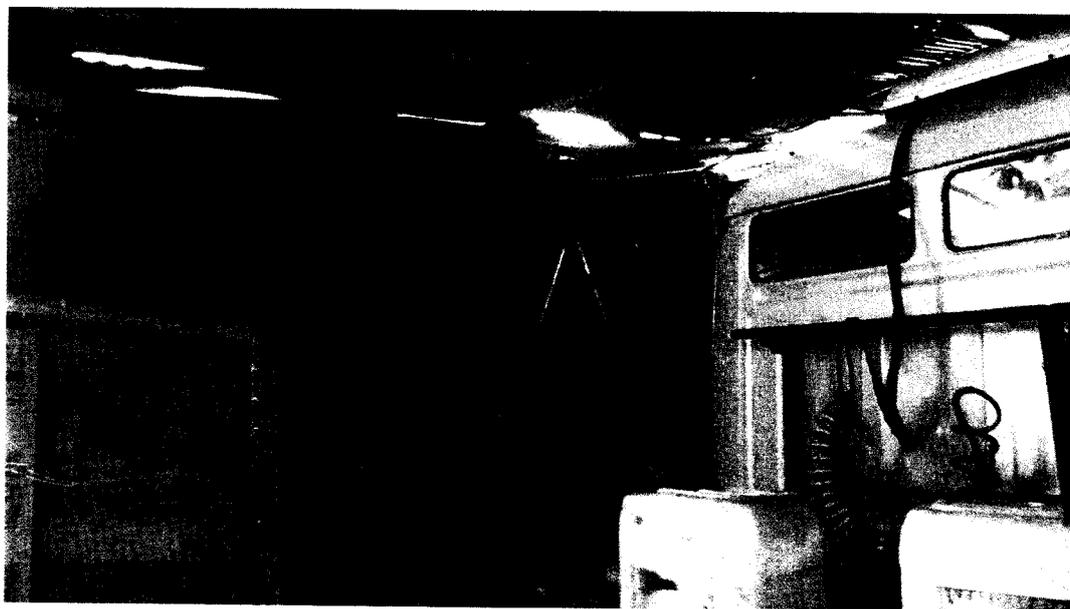
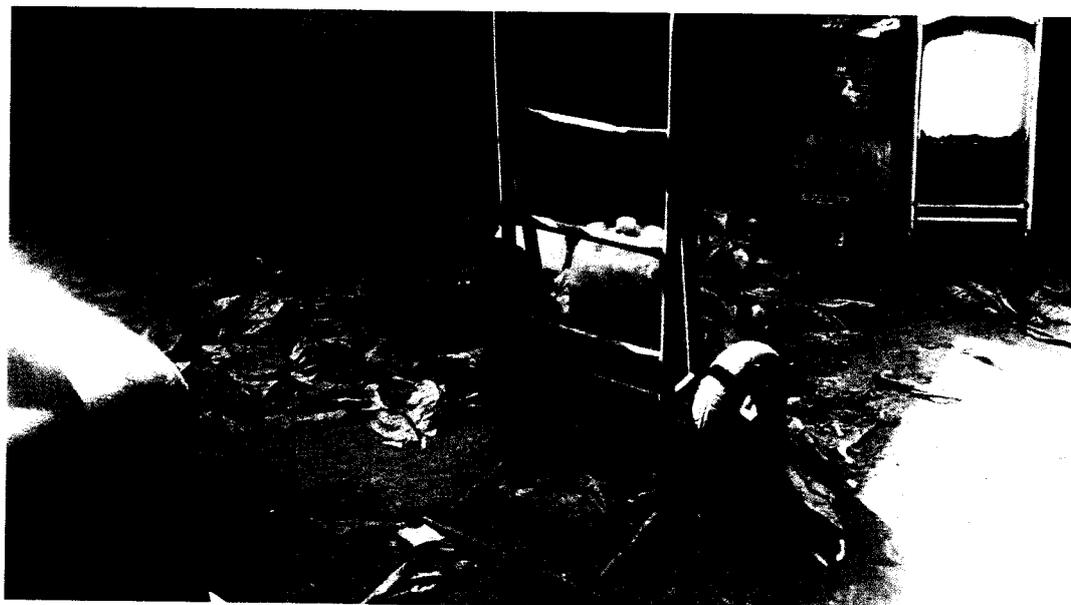
Cobertura

A cobertura apresenta telhas de fibrocimento, estrutura em alumínio, piso em concreto e paredes revestidas com massa grossa.

Nas imagens, acima e abaixo, nota-se as telhas de fibrocimento, estrutura em alumínio, piso em concreto e paredes revestidas com massa grossa.

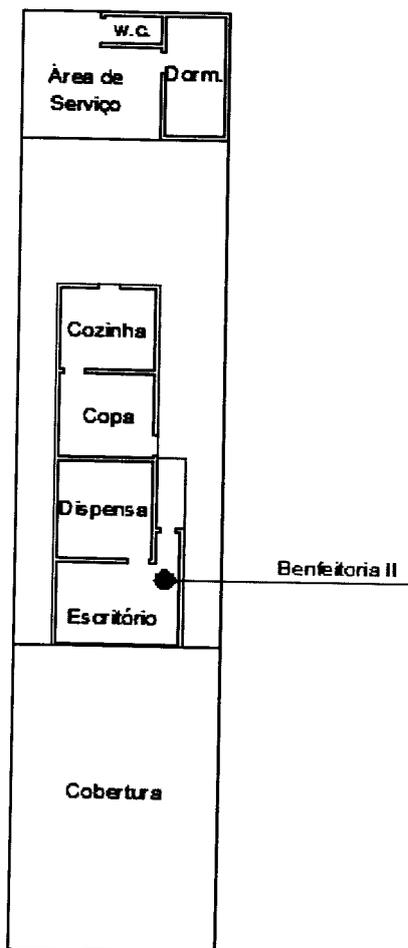
Na figura acima, tem-se uma demonstração do croqui do imóvel, onde observa-se sua localização.

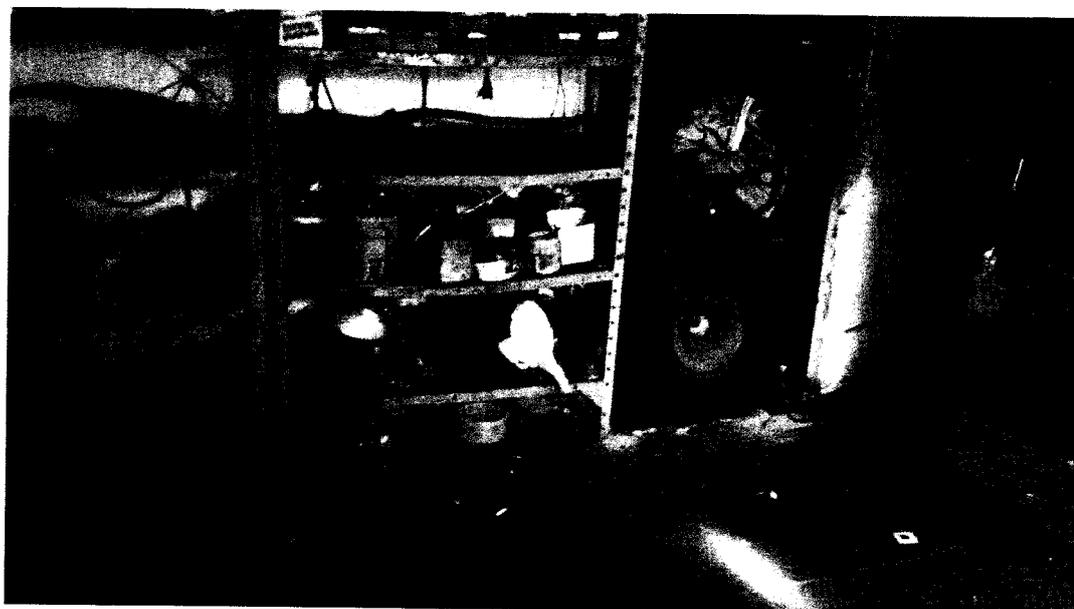
Dispensa

A referida dispensa apresenta paredes revestidas em massa fina, pintadas de branco, bem como possui porta de madeira, piso em cerâmica, janela de ferro e vidro, e teto revestido em massa fina pintado.

Nas imagens, acima e abaixo, nota-se o piso revestido em cerâmica, bem como as paredes revestidas em massa fina e a porta de madeira.

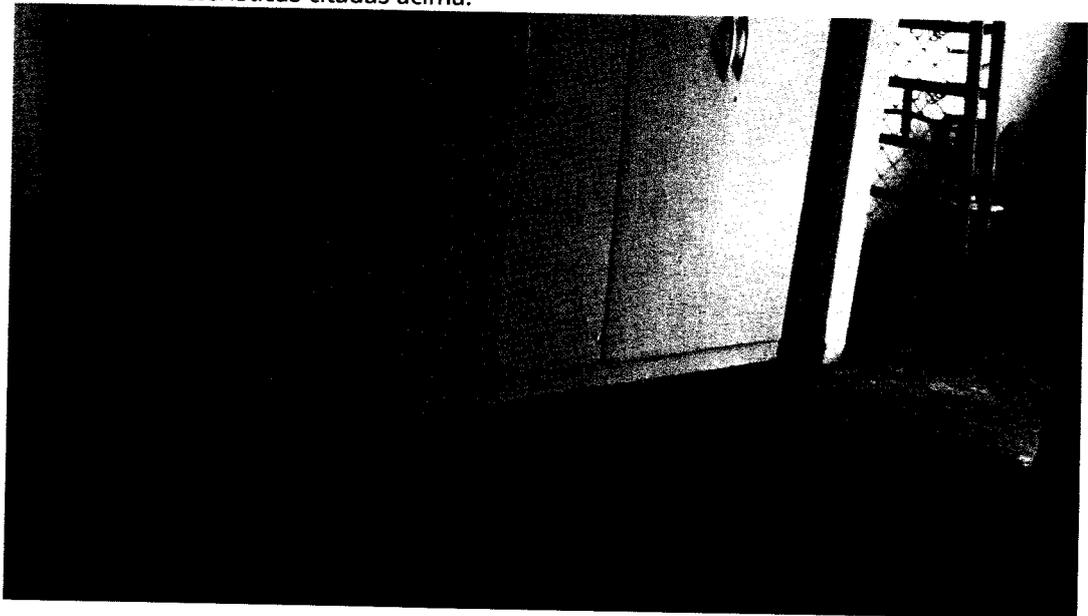
Copa

A copa possui piso revestido em cerâmica, porta de madeira, paredes revestidas em massa fina e pintadas na cor branca, teto em forro de madeira, janela do tipo "basculante" de ferro com folhas de vidro.

Nas imagens, acima e abaixo, nota-se os acabamentos em massa fina branca nas paredes, e as demais características citadas acima.

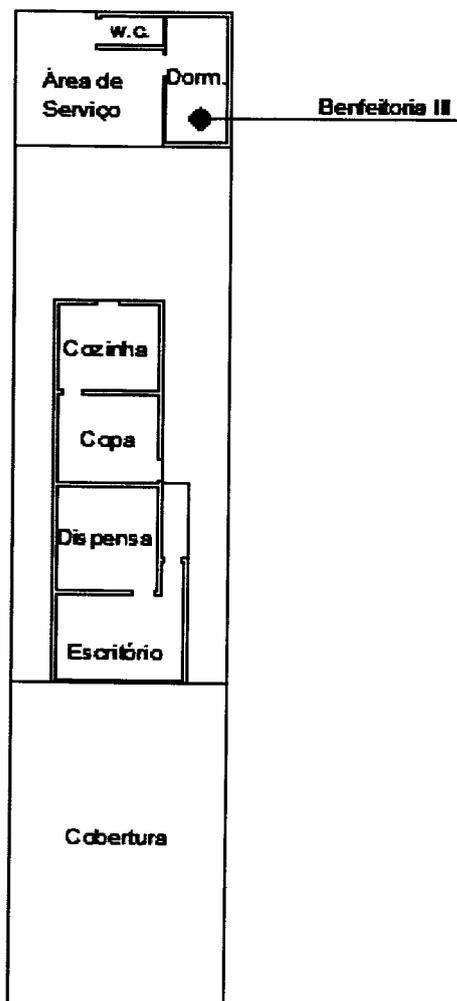
Na figura acima, tem-se uma demonstração do croqui do imóvel, onde observa-se sua localização.

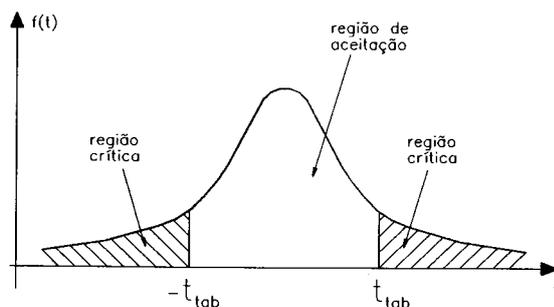
O gráfico a seguir representa a função densidade de t-Student
