Exmo. Sr. Dr. Juiz, de Direito da 4ª Vara Cível de Santos - SP.

Processo: Nº 0015023-56.2017.8.26.0562

L A U D O

P E R I C I A L

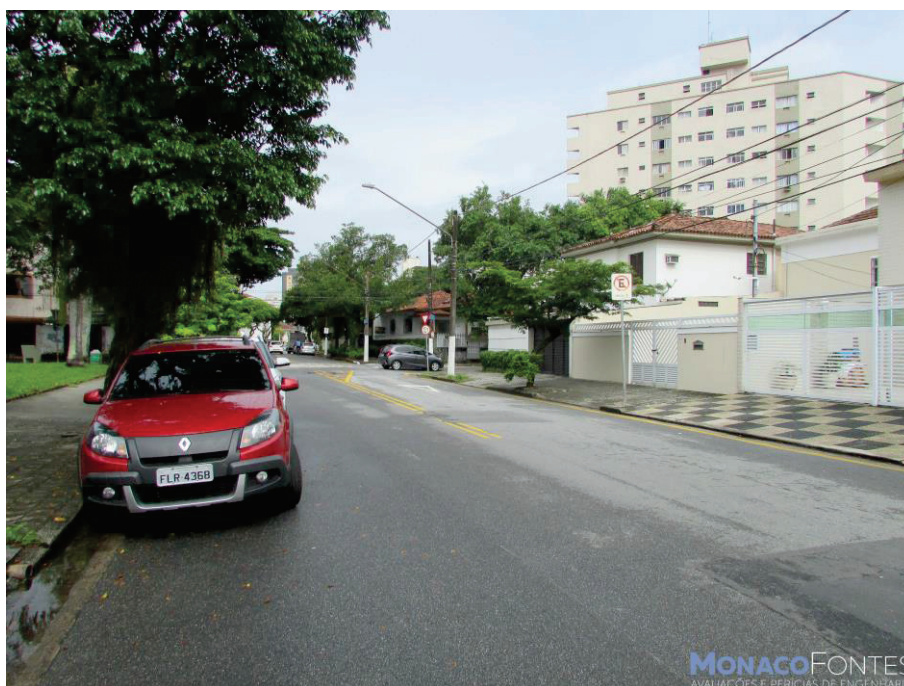
Acima, temos uma tomada da Rua Frei Vital, onde nota-se os melhoramentos públicos existentes na via.
