Processo nº 4007736-13.2013.8.26.0562/01

L A U D O

O presente laudo visa à obtenção do justo valor para o bem penhorado às fls. 26 dos autos, correspondente aos direitos sobre o apartamento nº 214, localizado no segundo andar do Edifício Equador, integrante do Conjunto Residencial Marechal Castelo Branco, sito na Rua Almirante Ernesto de Mello Júnior, nº 227, bairro da Aparecida, no município de Santos.

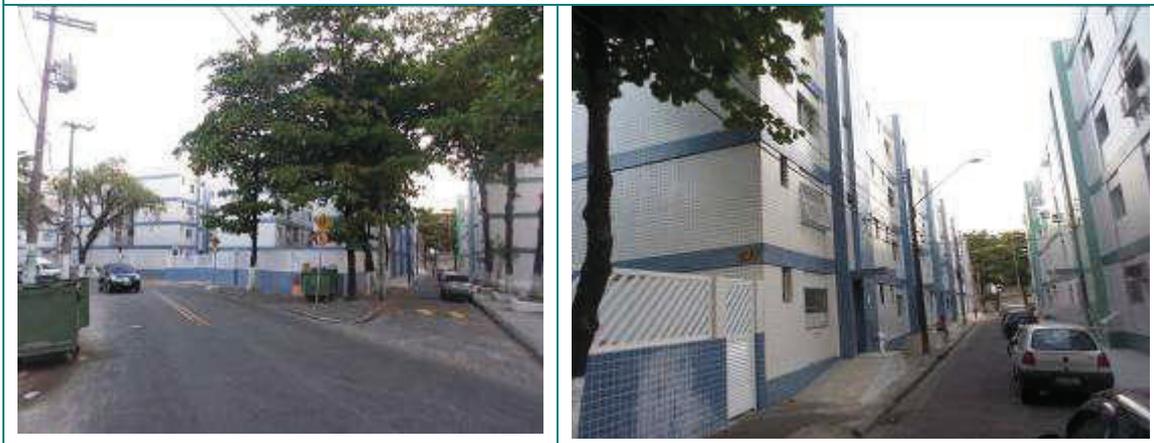
SÉRIE-FOTOGRAFICA 01 - ASPECTO GERAL DA RUA ALMIRANTE ERNESTO DE MELLO JÚNIOR, ONDE ESTA O CONDOMÍNIO EQUADOR, QUE CONTÉM O IMÓVEL AVALIANDO, E DE VIA INTERNA DE ACESSO ÀS ENTRADAS DOS BLOCOS.

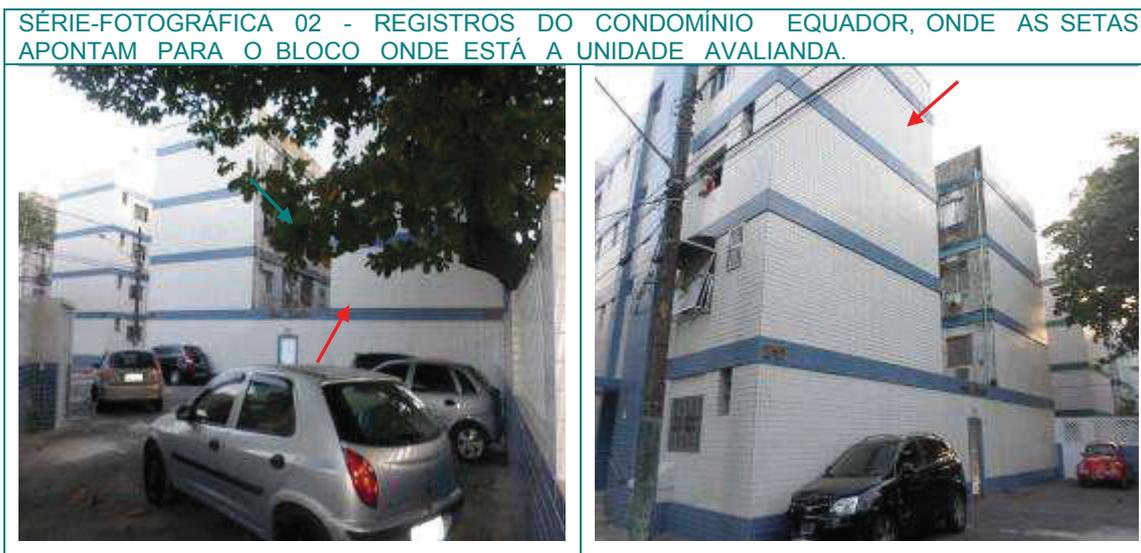
O Condomínio Equador, que abriga o apartamento avaliando de nº 214, subdivide-se em diversos blocos e sete entradas, cada uma dessas, com duas unidades residenciais por piso. O bloco em foco, correspondente ao nº 227 dessa rua, possui as fachadas revestidas por elementos cerâmicos. Os recuos prediais apresentam áreas internas com piso cimentado e áreas externas destinadas à circulação de pedestres e veículos. O edifício não dispõe de elevador, garagem coberta ou equipamento de lazer comum.

SÉRIE-FOTOGRAFICA 03 - ENFOQUES DE FACHADAS DOS BLOCOS DO CONDOMÍNIO EQUADOR. AS SETAS APONTAM PARA O BLOCO ONDE ESTÁ A UNIDADE AVALIANDA.

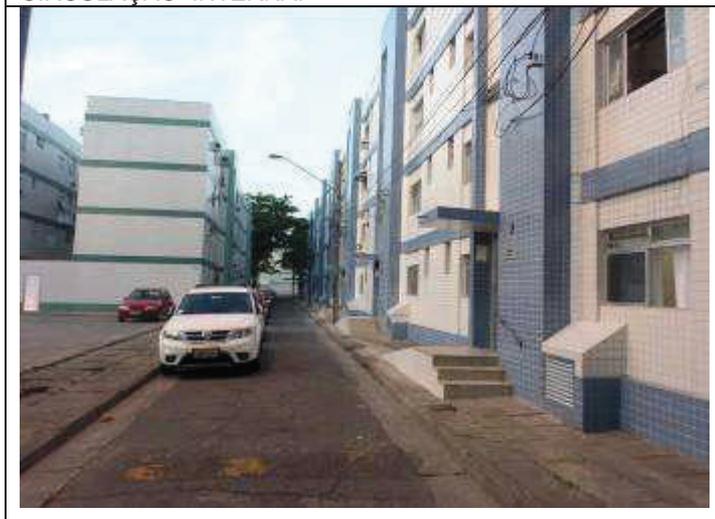
FOTO 04 - VISTA DE RECUO PREDIAL E VIA DE CIRCULAÇÃO INTERNA.

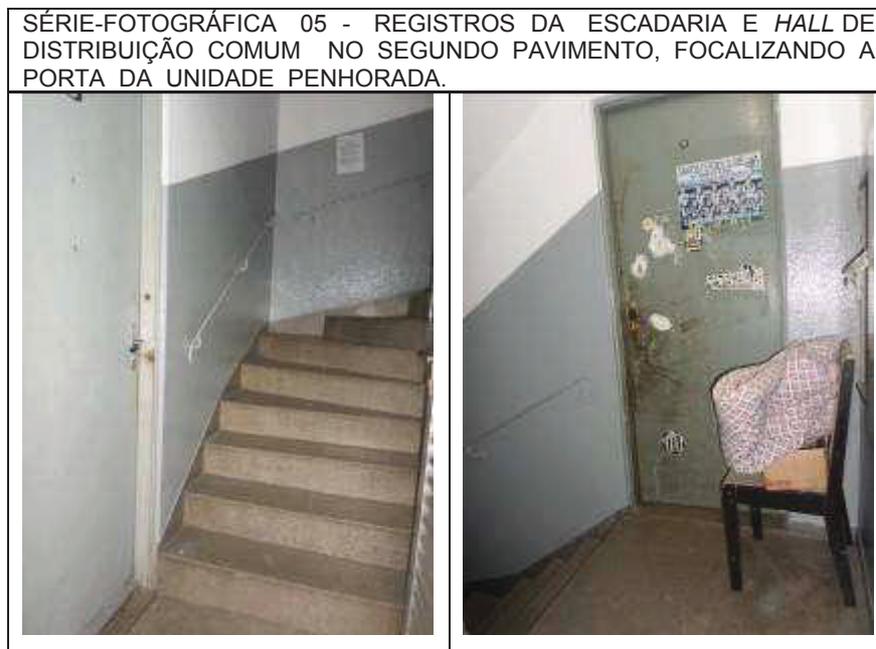
A entrada da Porta 7 do Edifício Equador, sito no nº 227 da Rua Almirante Ernesto de Mello Júnior, os *halls* de distribuição comum dos andares tipo e o corpo da escadaria possuem piso com acabamento em granilite e paredes com barra de pintura a óleo.

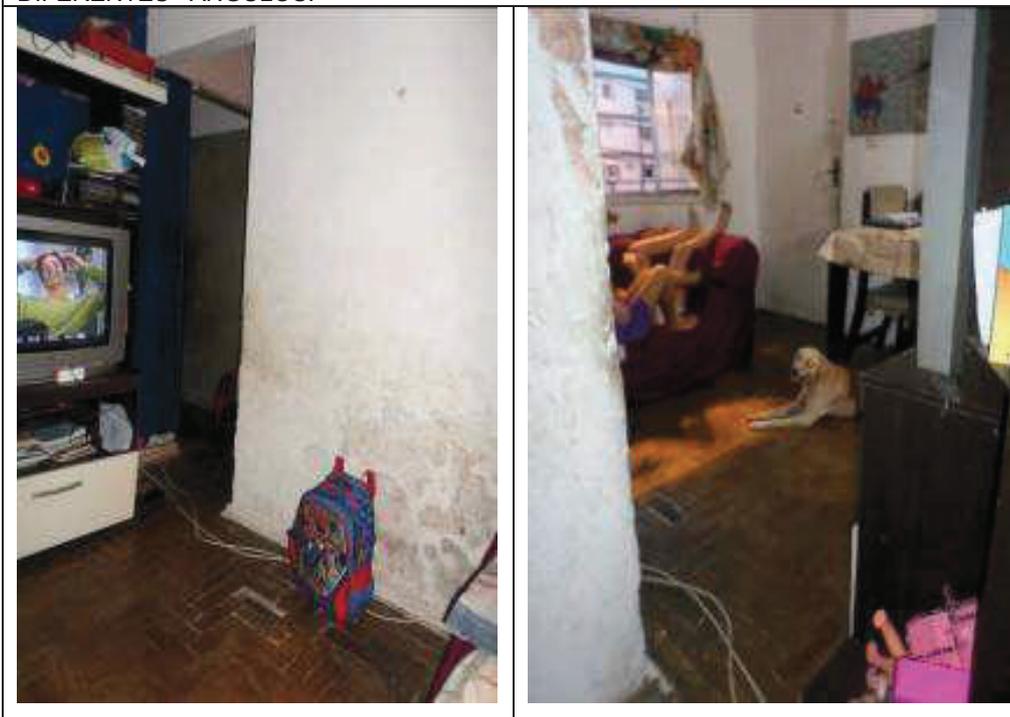
Durante as diligências, a perita constatou que o apartamento avaliando encontra-se em mau estado de conservação, com o destacamento de tacos na sala e de cerâmicas no piso das demais áreas. Verificou-se também a manifestação de umidade em paredes externas e ascendente, junto ao piso, na divisória entre a sala e o banheiro, além da deterioração generalizada da pintura e o destacamento de azulejos.

SÉRIE-FOTOGRAFICA 06 - ASPECTO GERAL DA SALA, OBSERVADA SOB DIFERENTES ÂNGULOS.

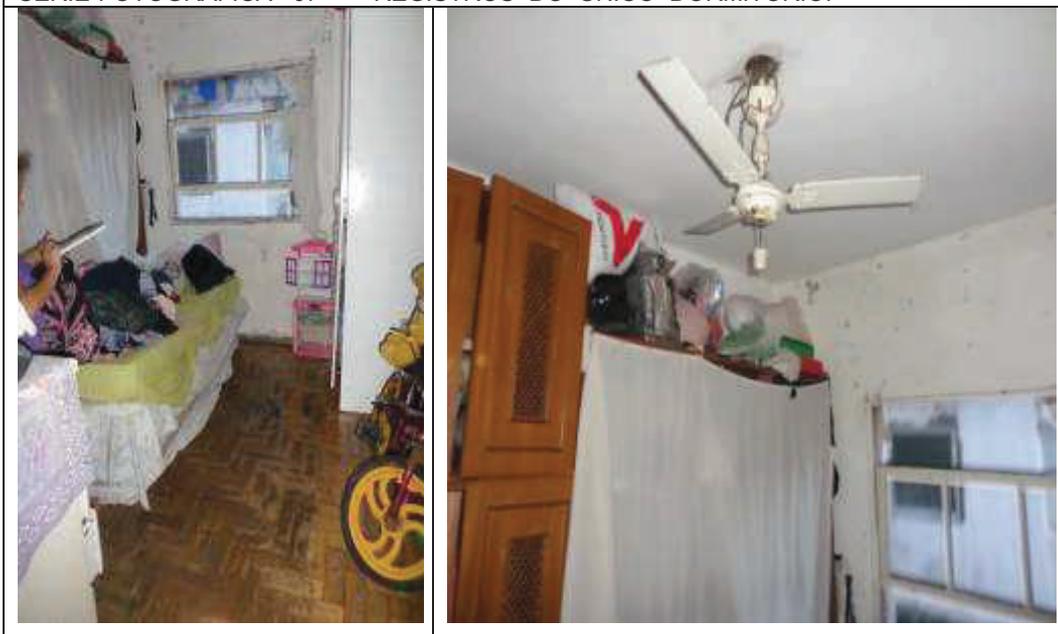
SÉRIE-FOTOGRAFICA 07 - REGISTROS DO ÚNICO DORMITÓRIO.

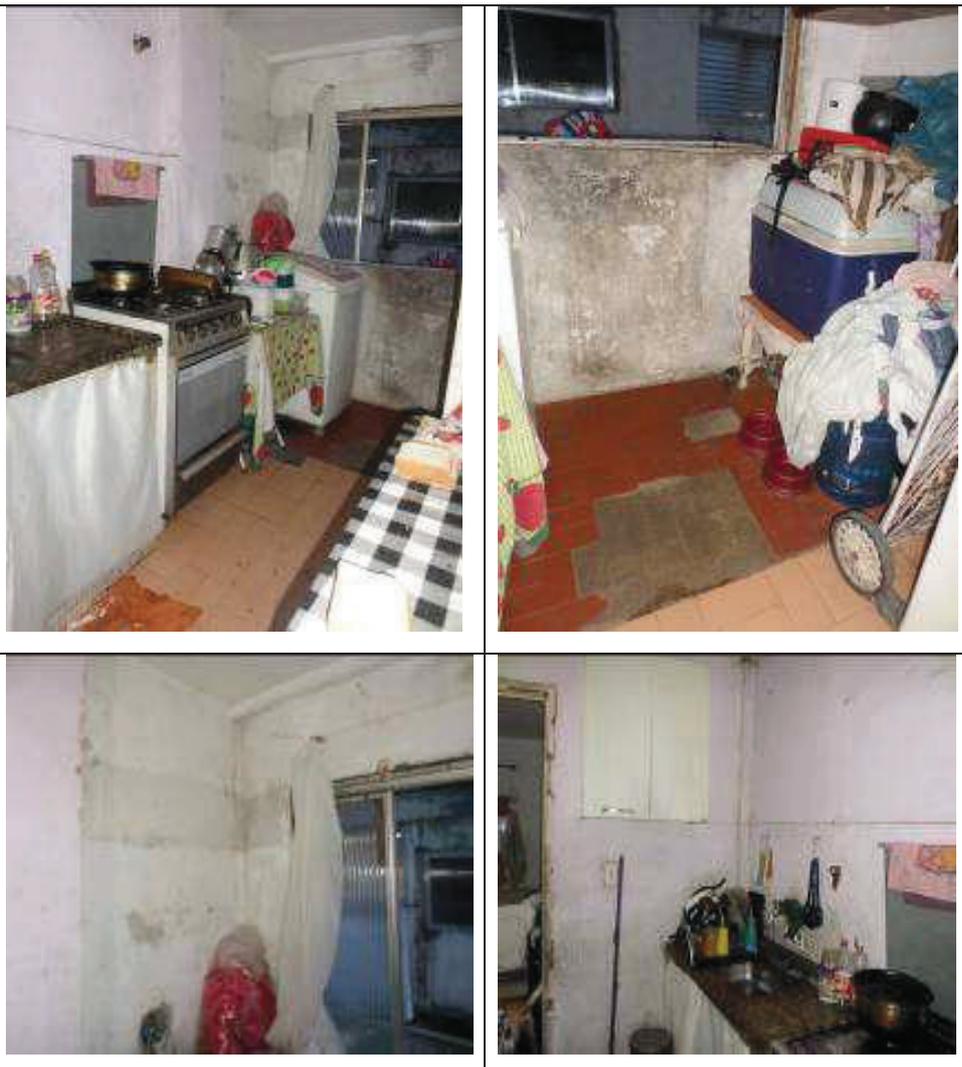
SÉRIE-FOTOGRAFICA 08 - VISTA GERAL DA COZINHA E ÁREA DE SERVIÇO.
