Exmo. Sr. Dr. Juiz de Direito da 4ª Vara Cível do Foro de Santos - SP.

Processo: № 1031839-96.2017.8.26.0562

LAUDO

DE AVALIAÇÃO

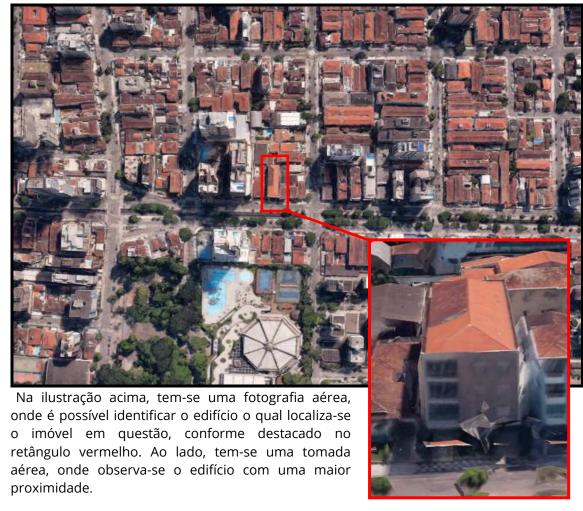
A imagem aérea a seguir ilustra a localização do "Condomínio Edifício Ouro Branco", onde encontra-se situada a unidade habitacional avalianda.

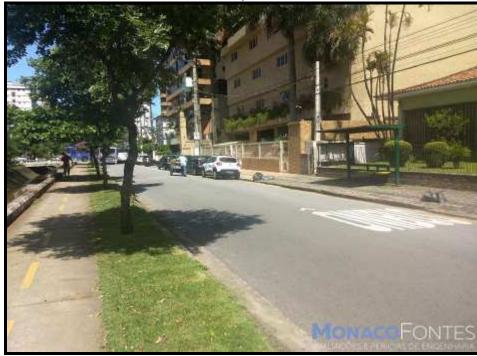
Acima e abaixo, temos uma tomada da Avenida Almirante Cochrane, onde nota-se os melhoramentos públicos existentes na via.

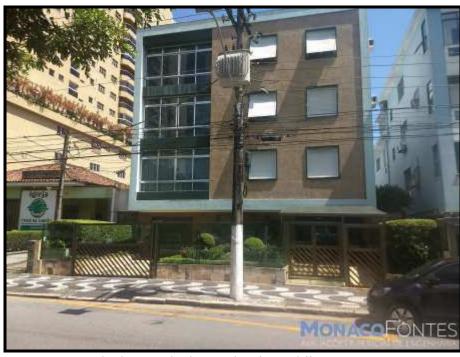
Acima, temos uma tomada da testada do Condomínio Edifício Ouro Branco.

O "Condomínio Edifício Ouro Branco" é composto de 4 (quatro) pavimentos, e 4 (quatro) apartamentos por andar, apresentando no pavimento térreo a entrada de acesso aos pedestres e veículos pela Avenida Almirante Cochrane.

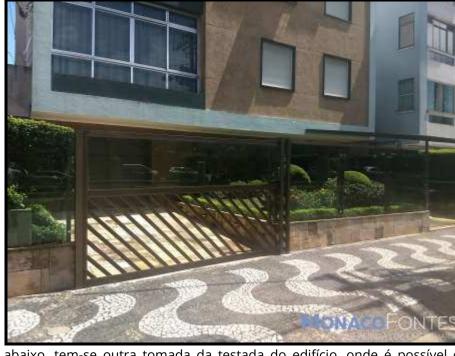
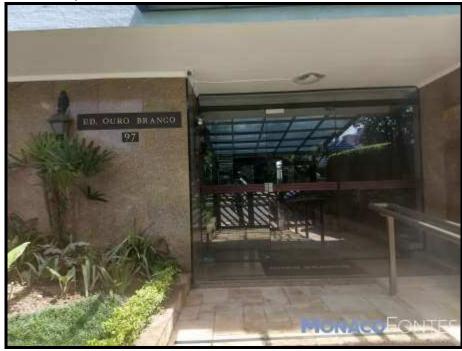
Acima e abaixo, tem-se outra tomada da testada do edifício, onde é possível observar a entrada de acesso à pedestres e veículos.

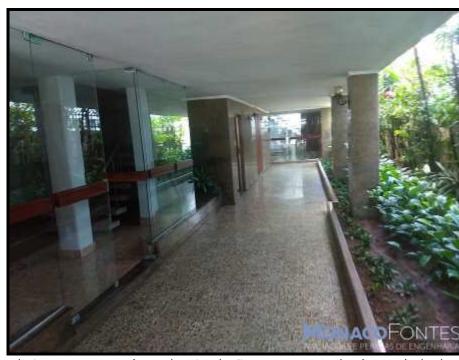
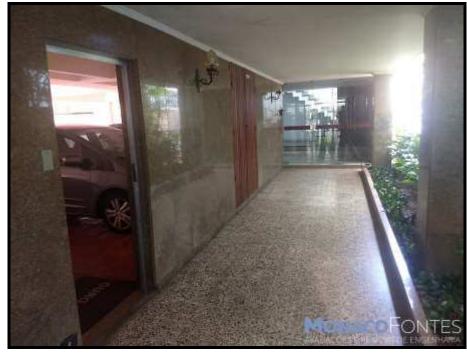
Circulação Externa

A circulação externa apresenta piso e paredes revestidas em granito, teto com massa fina e pintado.

Acima e abaixo, tem-se a área de circulação externa, onde é possível observar suas dimensões e acabamentos.

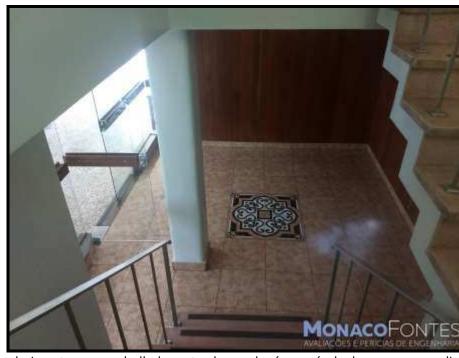
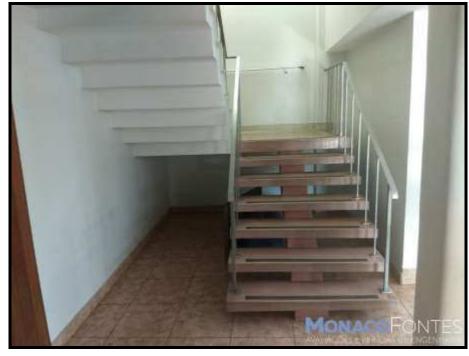
Hall de Entrada

O Hall de entrada apresenta piso e rodapés em cerâmica, paredes revestidas com massa fina pintada e teto com massa fina e pintado.

Acima e abaixo, tem-se o hall de entrada, onde é possível observar suas dimensões e acabamentos.

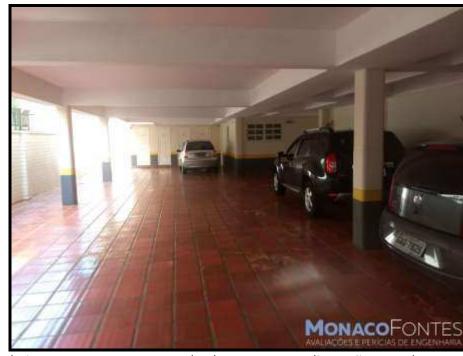
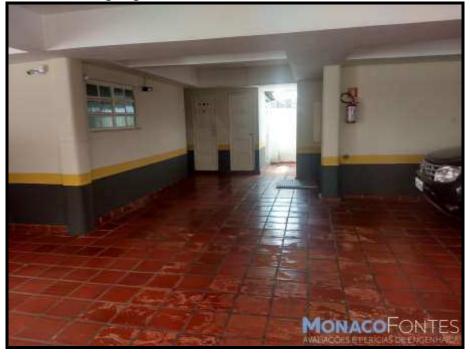
Garagem

A garagem apresenta piso e rodapés em lajota cerâmica, paredes revestidas de massa fina pintada e teto revestido com massa fina pintado.

Acima e abaixo, tem-se a garagem, onde observa-se suas dimensões e acabamentos.

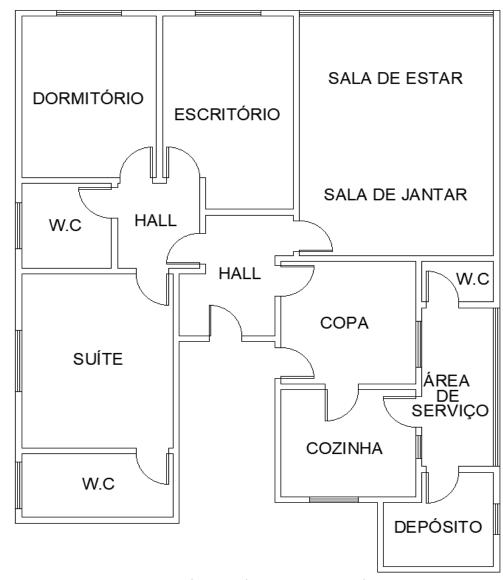
Acima, temos o croqui que ilustra a disposição interna do apartamento № 11.

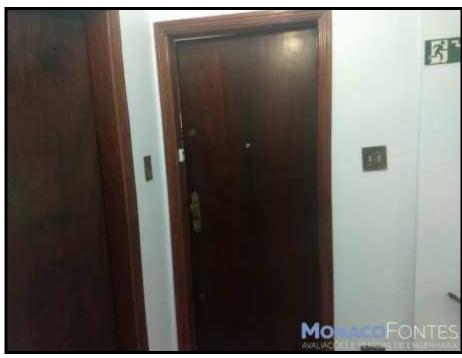
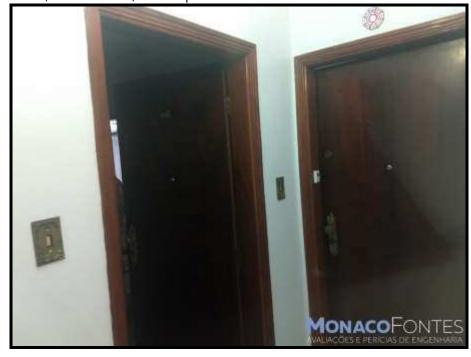
<u>Hall</u>

O hall de entrada apresenta piso e rodapés cerâmico, paredes revestidas com massa fina pintada, teto revestido com massa fina pintada e porta de madeira.

Acima e abaixo, tem-se o hall, onde é possível observar suas dimensões e acabamentos.

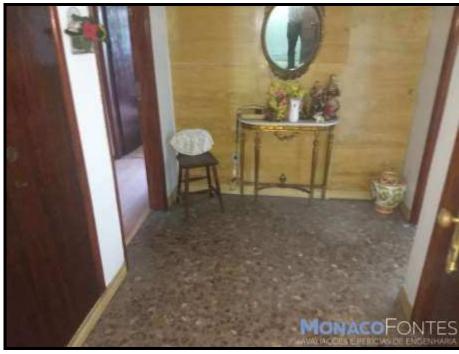
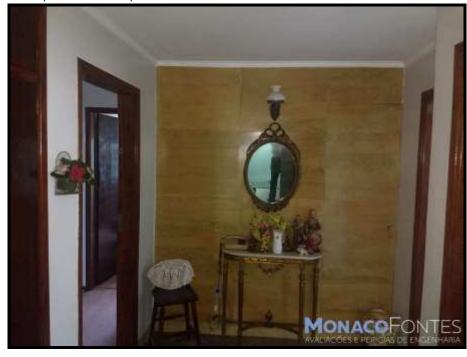
Hall Interno

O hall interno apresenta piso cerâmico, parede revestida em mármore e as demais paredes revestidas com massa fina pintada e teto revestido com massa fina pintado.

Acima e abaixo, tem-se o hall, onde nota-se suas dimensões e características.

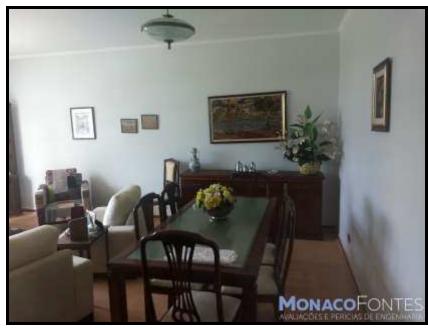
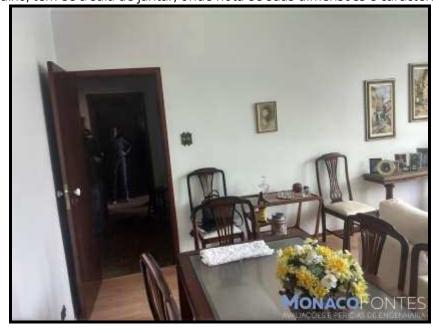
Sala de Jantar/Estar

A sala de jantar é integrada com a sala de estar, bem como apresenta piso de carpete de madeira, paredes revestidas com massa fina pintada, teto revestido com massa fina pintado, janela de alumínio e vidro e porta de madeira.

Acima e abaixo, tem-se a sala de jantar, onde nota-se suas dimensões e características.

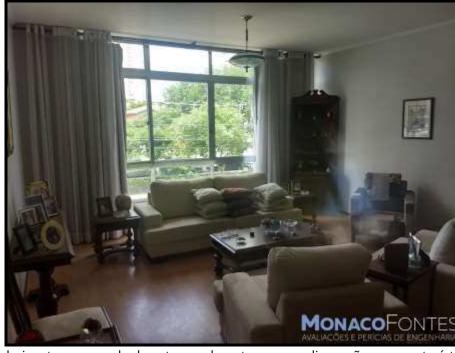
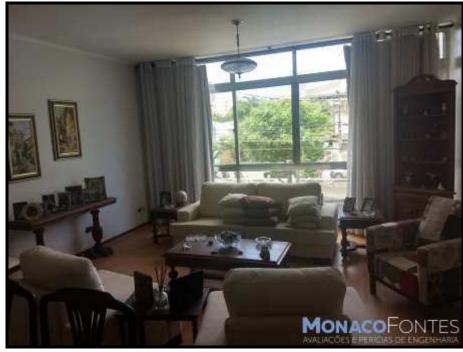
Acima e abaixo, tem-se a sala de estar, onde nota-se suas dimensões e características.

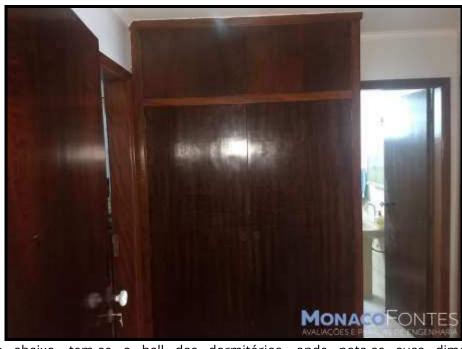
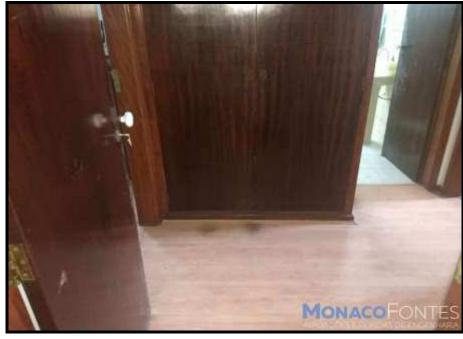
Hall dos Dormitório

O hall dos dormitórios apresenta piso e rodapés de carpete de madeira, paredes revestidas com massa fina pintada e teto revestido com massa fina pintada.

Acima e abaixo, tem-se o hall dos dormitórios, onde nota-se suas dimensões e características.

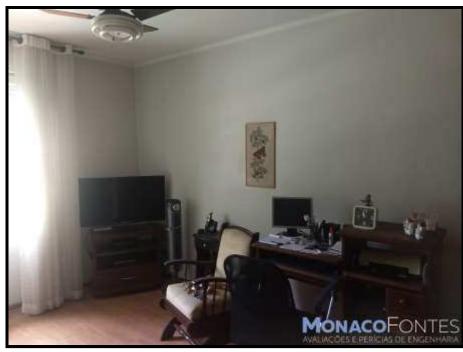
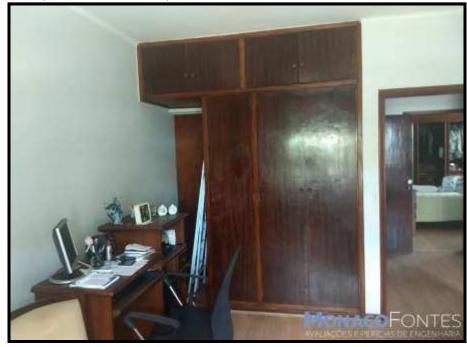
Escritório

O escritório apresenta piso e rodapés de carpete de madeira, paredes revestidas com massa fina pintada, teto revestido com massa fina pintada, janela de alumínio e vidro e porta de madeira.

Acima e abaixo, tem-se o escritório, onde observa-se suas dimensões e acabamentos.

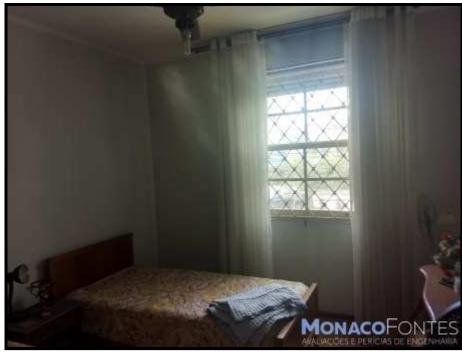
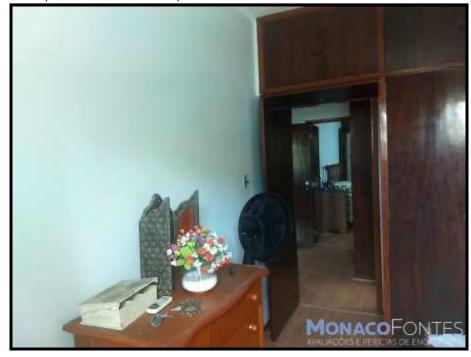
Dormitório

O dormitório apresenta piso e rodapés de carpete de madeira, paredes revestidas com massa fina pintada, teto revestido com massa fina pintada, janela de alumínio e vidro e porta de madeira.

Acima e abaixo, tem-se o dormitório, onde observa-se suas dimensões e acabamentos.

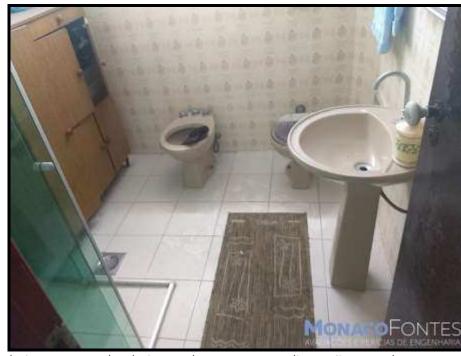
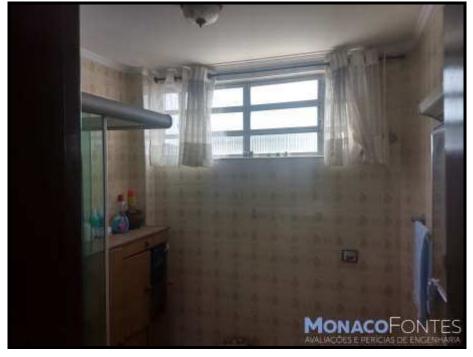
Banheiro

O banheiro apresenta piso em cerâmica, paredes azulejadas, teto revestido com massa fina pintada, porta de madeira e janela de alumínio e vidro.

Acima e abaixo, tem-se o banheiro, onde nota-se suas dimensões e acabamentos.

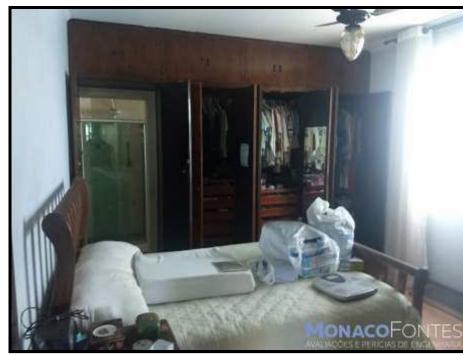
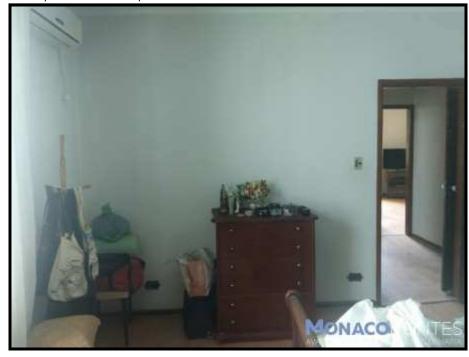
Suite

A suíte apresenta piso e rodapés de carpete de madeira, paredes revestidas com massa fina pintada, teto revestido com massa fina pintada, janela de alumínio e vidro e porta de madeira.

Acima e abaixo, tem-se a suíte, onde nota-se suas dimensões e acabamentos.

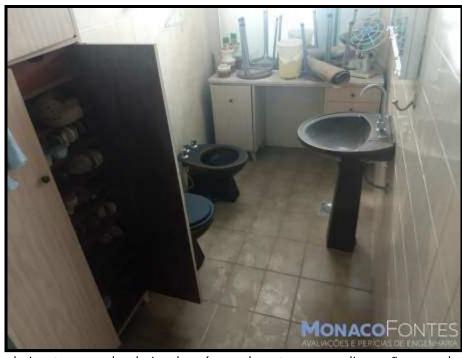
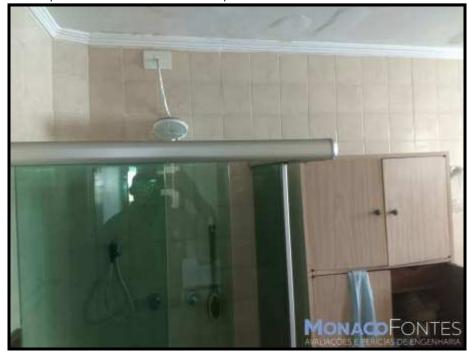
Banheiro da Suíte

O banheiro da suíte apresenta piso em cerâmica, paredes azulejadas, teto revestido com massa fina pintada, porta de madeira e janela de alumínio e vidro.

Acima e abaixo, tem-se o banheiro da suíte, onde nota-se suas dimensões e acabamentos.

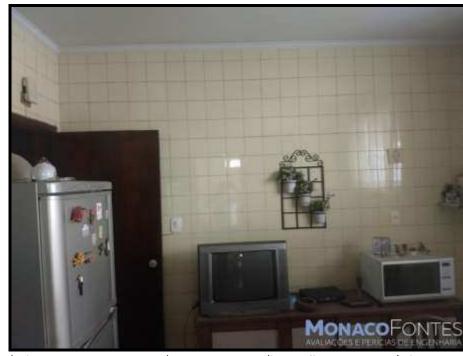
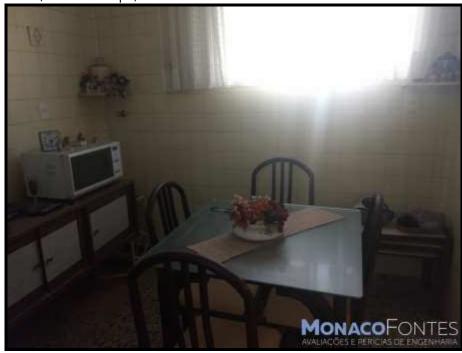
Copa

A copa apresenta piso em cerâmica, paredes azulejadas, teto revestido com massa fina pintada, porta de madeira e janela de alumínio e vidro.

Acima e abaixo, tem-se a copa, onde nota-se suas dimensões e características.

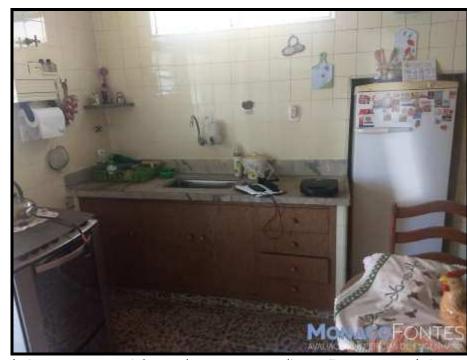
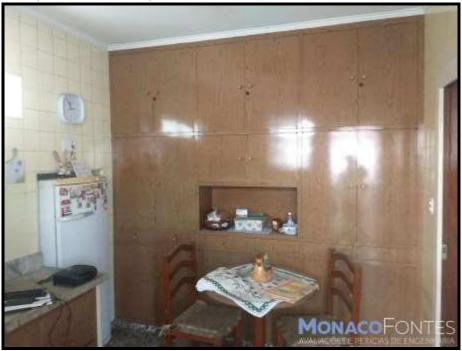
Cozinha

A cozinha apresenta piso em cerâmica, paredes azulejadas, teto revestido com massa fina pintada, porta de madeira e janela de alumínio e vidro.

Acima e abaixo, tem-se a cozinha, onde nota-se suas dimensões e características.

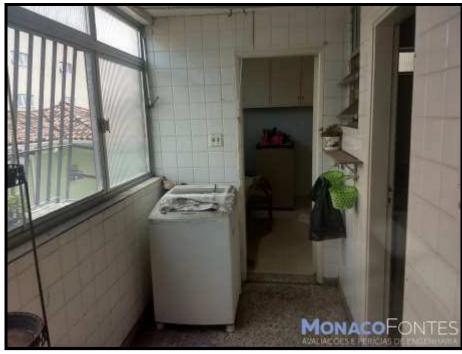
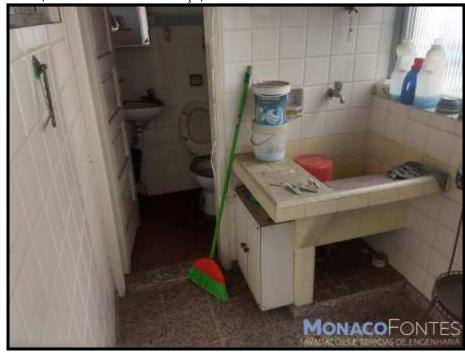
Área de Serviço

A área de serviço apresenta piso em cerâmica, paredes azulejadas, teto revestido com massa fina pintada, porta de madeira e janelas de alumínio e vidro.

Acima e abaixo, tem-se a área de serviço, onde nota-se suas dimensões e acabamentos.

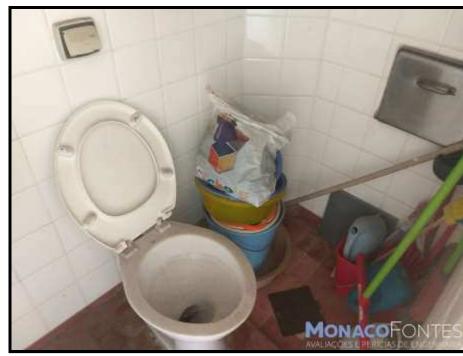
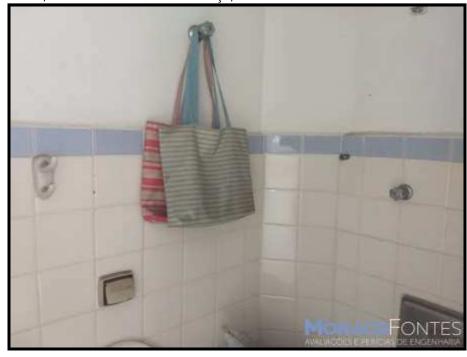
<u>Banheiro de Serviço</u>

O banheiro de serviço apresenta piso em cerâmica, paredes metade azulejadas e metade com massa fina pintada, teto revestido com massa fina pintada e porta de madeira.

Acima e abaixo, tem-se o banheiro de serviço, onde nota-se suas dimensões e acabamentos.

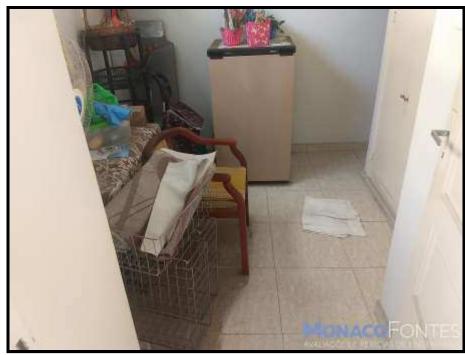
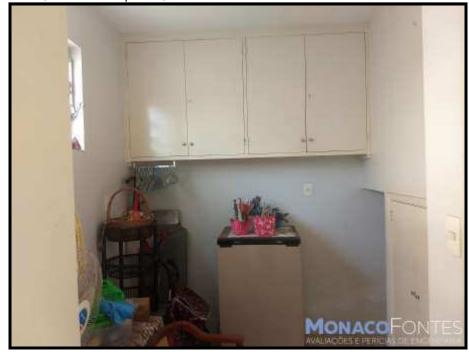
<u>Depósito</u>

O depósito apresenta piso e rodapé em cerâmica, paredes revestidas com massa fina pintada, teto revestido com massa fina pintada e porta de madeira.

Acima e abaixo, tem-se o depósito, onde nota-se suas dimensões e acabamentos.

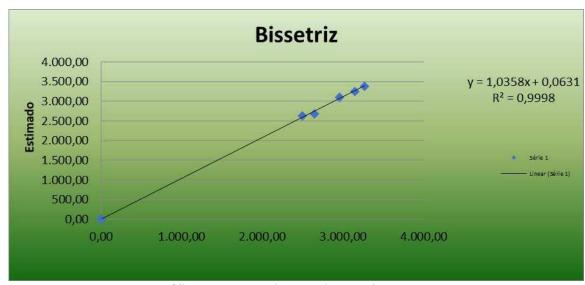
Gráfico – Bissetriz dos quadrantes ímpares.

Apresenta-se a seguir o gráfico da bissetriz:

- **A) ELEMENTOS DISCREPANTES**: Por não se afastarem da faixa supra não houve valores discrepantes.
- B) VALOR MÉDIO SANEADO OU UNITÁRIO PROPOSTO PARA A UNIDADE HABITACIONAL LOCALIZADA NO BAIRRO EMBARÉ SANTOS, É DE:
