PROC. No.: 1011315-10.2019.8.26.0562

LAUDO PERICIAL**1 - INTRODUÇÃO**

O presente laudo tem por objetivo avaliar o imóvel constituído pelo apartamento 33 do Edifício Rio Japurá, situado na Rua Saturnino de Brito 84, Município e Comarca de Santos - SP

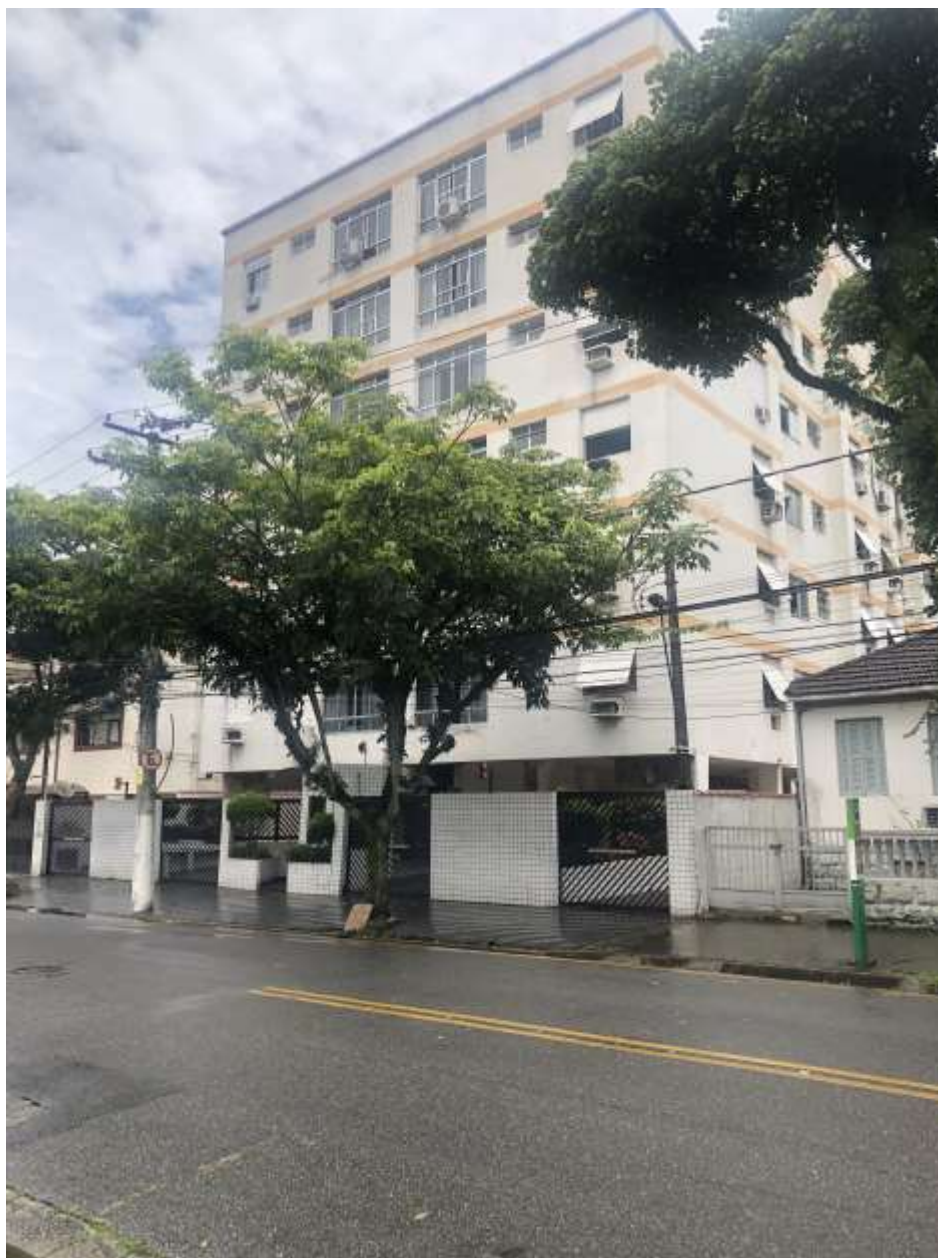
FOTO 2 – VISTA FRONTAL DA EDIFICAÇÃO

O Edifício Rio Japurá é constituído por um edifício plurihabitacional, com estrutura de concreto armado e fachadas com revestimento cerâmico, sendo o térreo ocupado por garagem e hall de entrada e 6 pavimentos tipo, com cinco unidades por andar.

A edificação data de 1981, possuindo a idade de 31 anos, apresentando-se em bom estado de conservação;

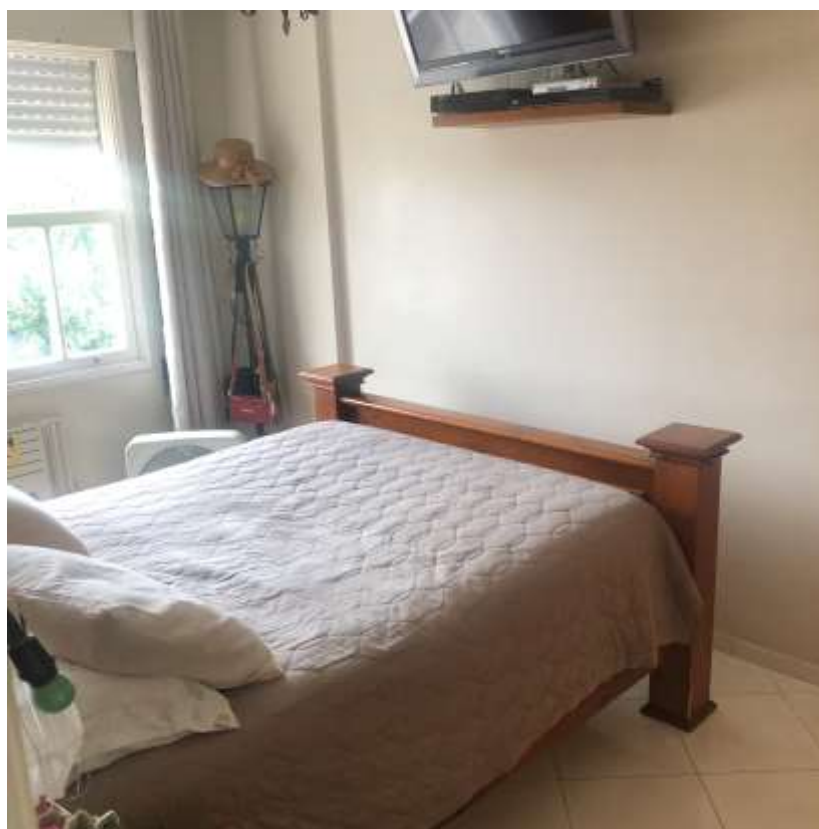
Foto 3 – Vista de um dormitório

A unidade é composta por sala, dois dormitórios, hall de distribuição, banheiro, cozinha, área de serviço, WC e dependências. As áreas secas possuem piso cerâmico, paredes pintadas com látex sobre massa fina, esquadrias de alumínio e portas de madeira. As áreas molhadas possuem piso cerâmico, paredes revestidas com azulejos decorados até o teto, esquadrias de alumínio e portas de madeira.
