Exmo. Sr. Dr. Juiz de Direito da 4ª Vara Cível da Comarca
de São Vicente - S.P.

Processo: 0006607-98.2006.8.26.0590

LAUDO PERICIAL.

O presente trabalho tem por objetivo apurar o real valor de mercado do imóvel situado à Rua Tibiriçá nº 401 apartamento 08, no bairro do Centro, na cidade de São Vicente/SP.

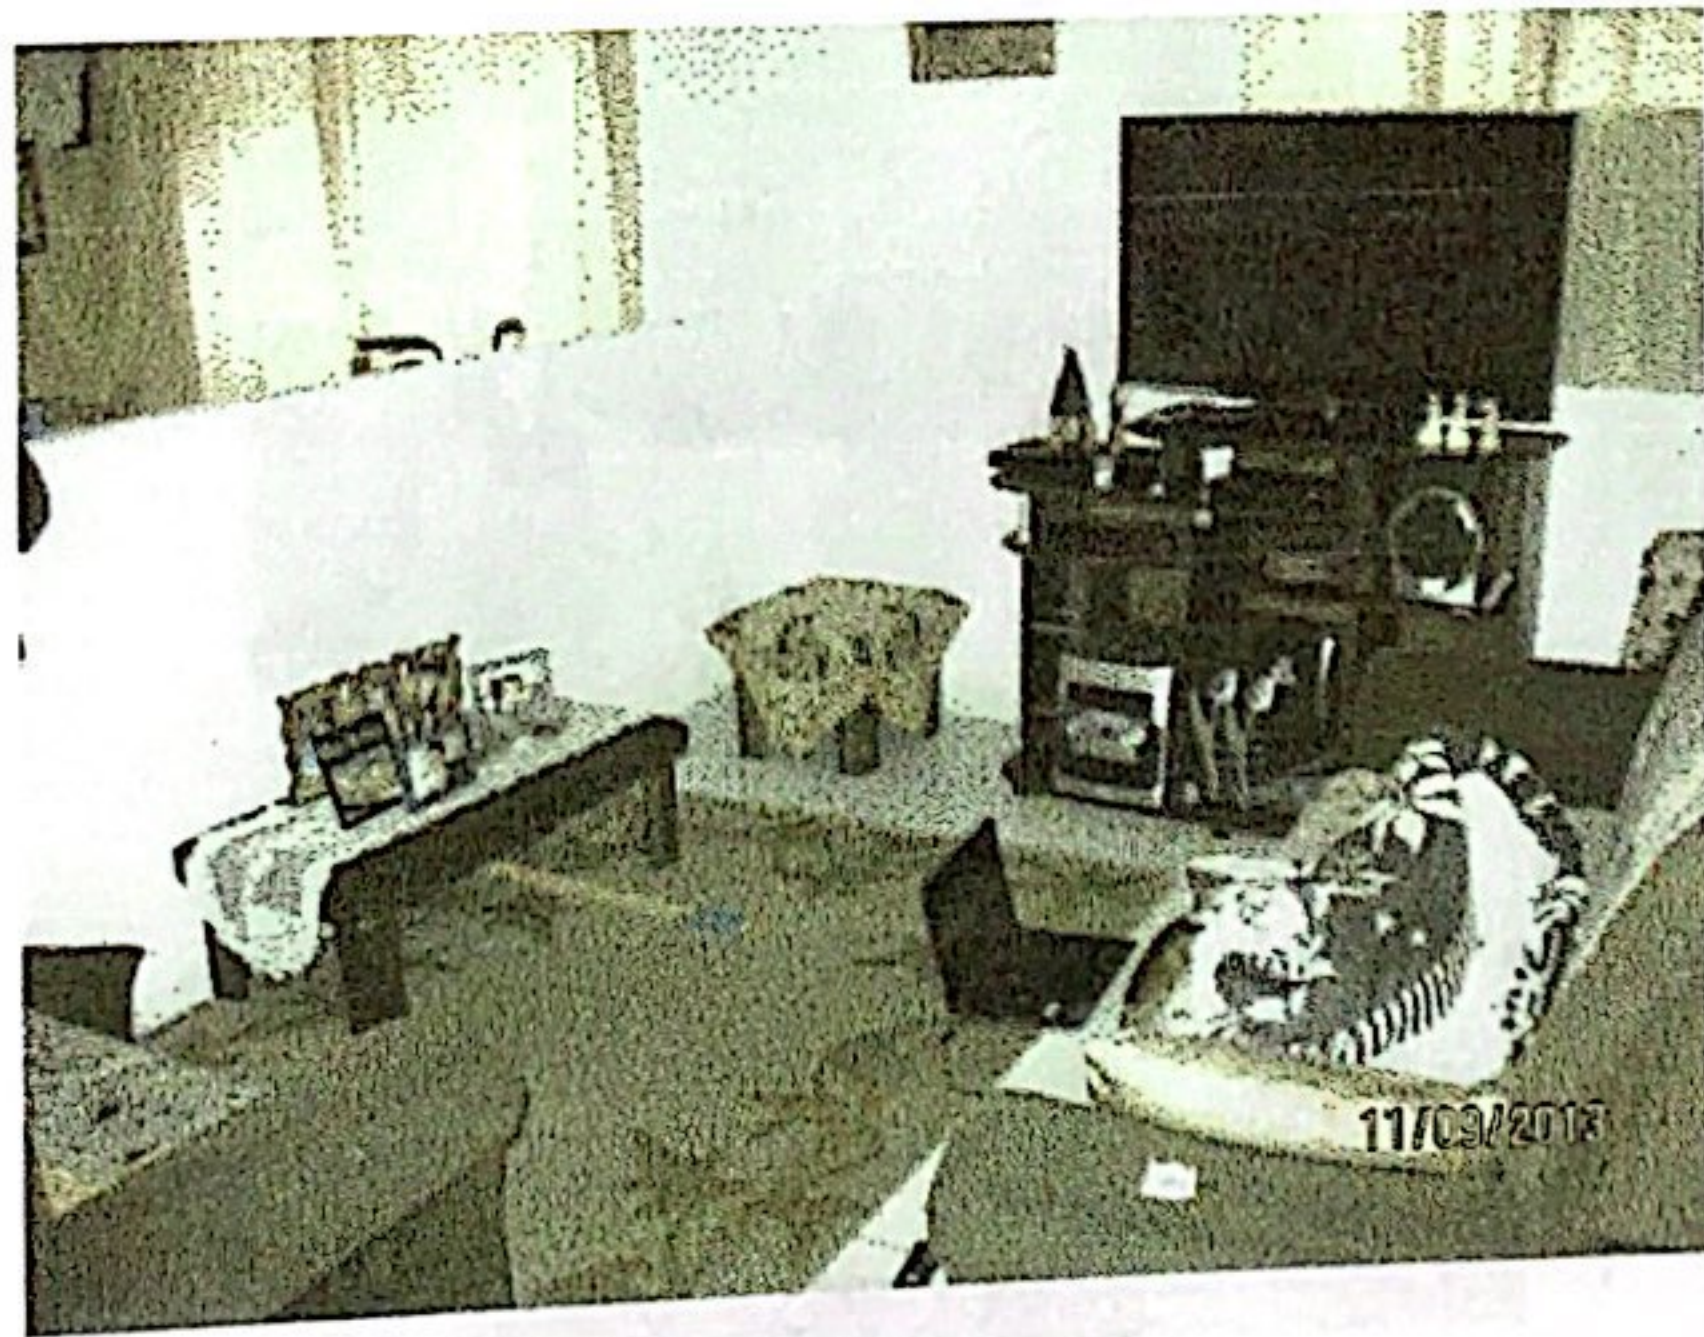
FOTO Nº 02: Ilustração retratando a sala com acabamento em piso cerâmico, paredes pintadas com tinta látex sobre massa fina e janela de alumínio.

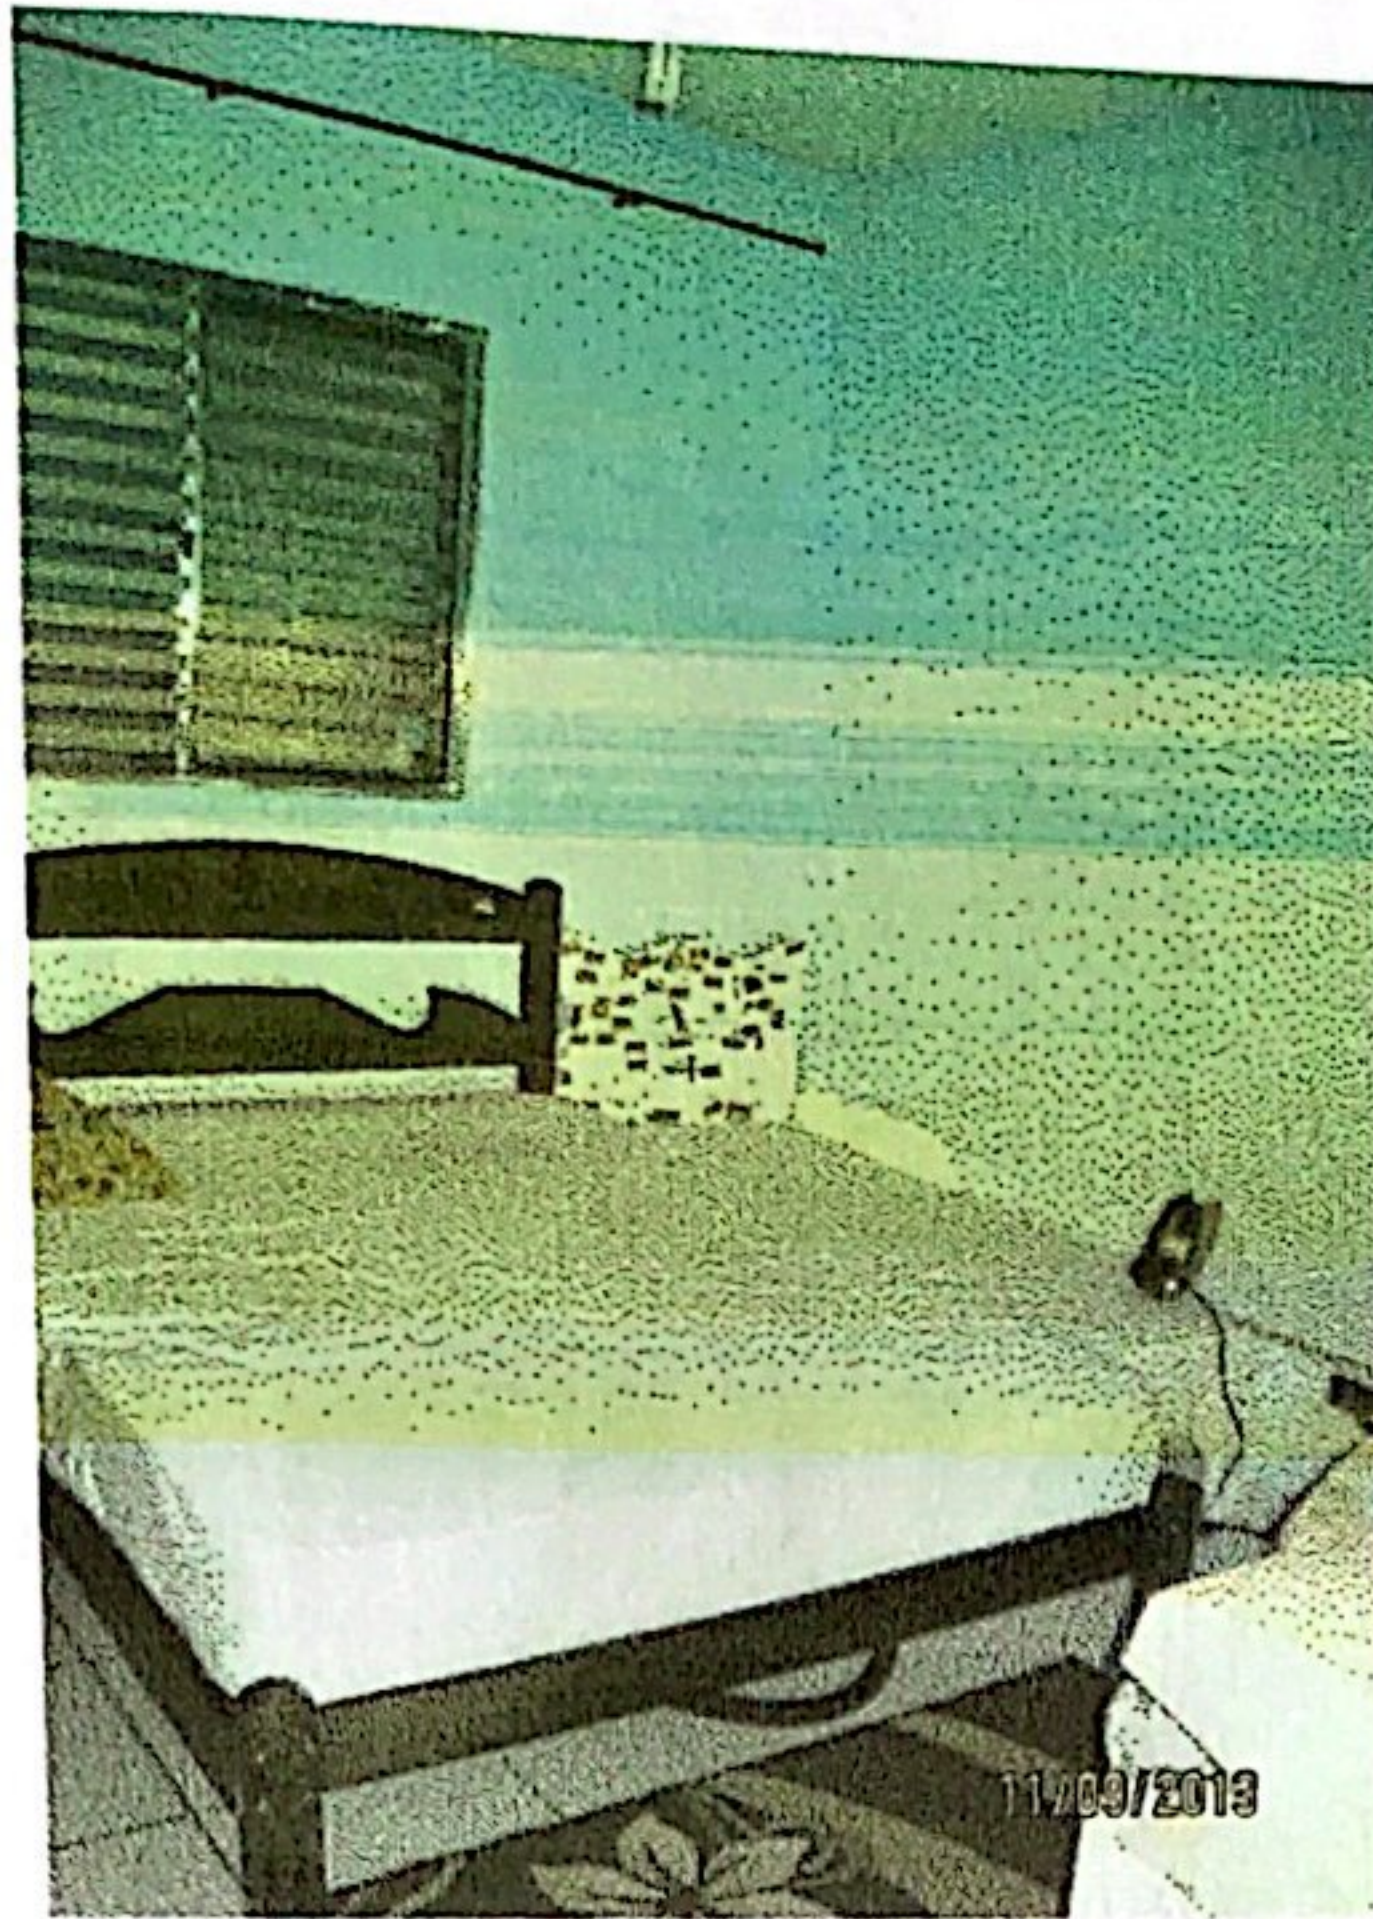
FOTO N° 03: Vista do único dormitório do imóvel enfocando o piso em revestimento cerâmico, paredes pintadas com tinta látex sobre massa fina e janela de alumínio.

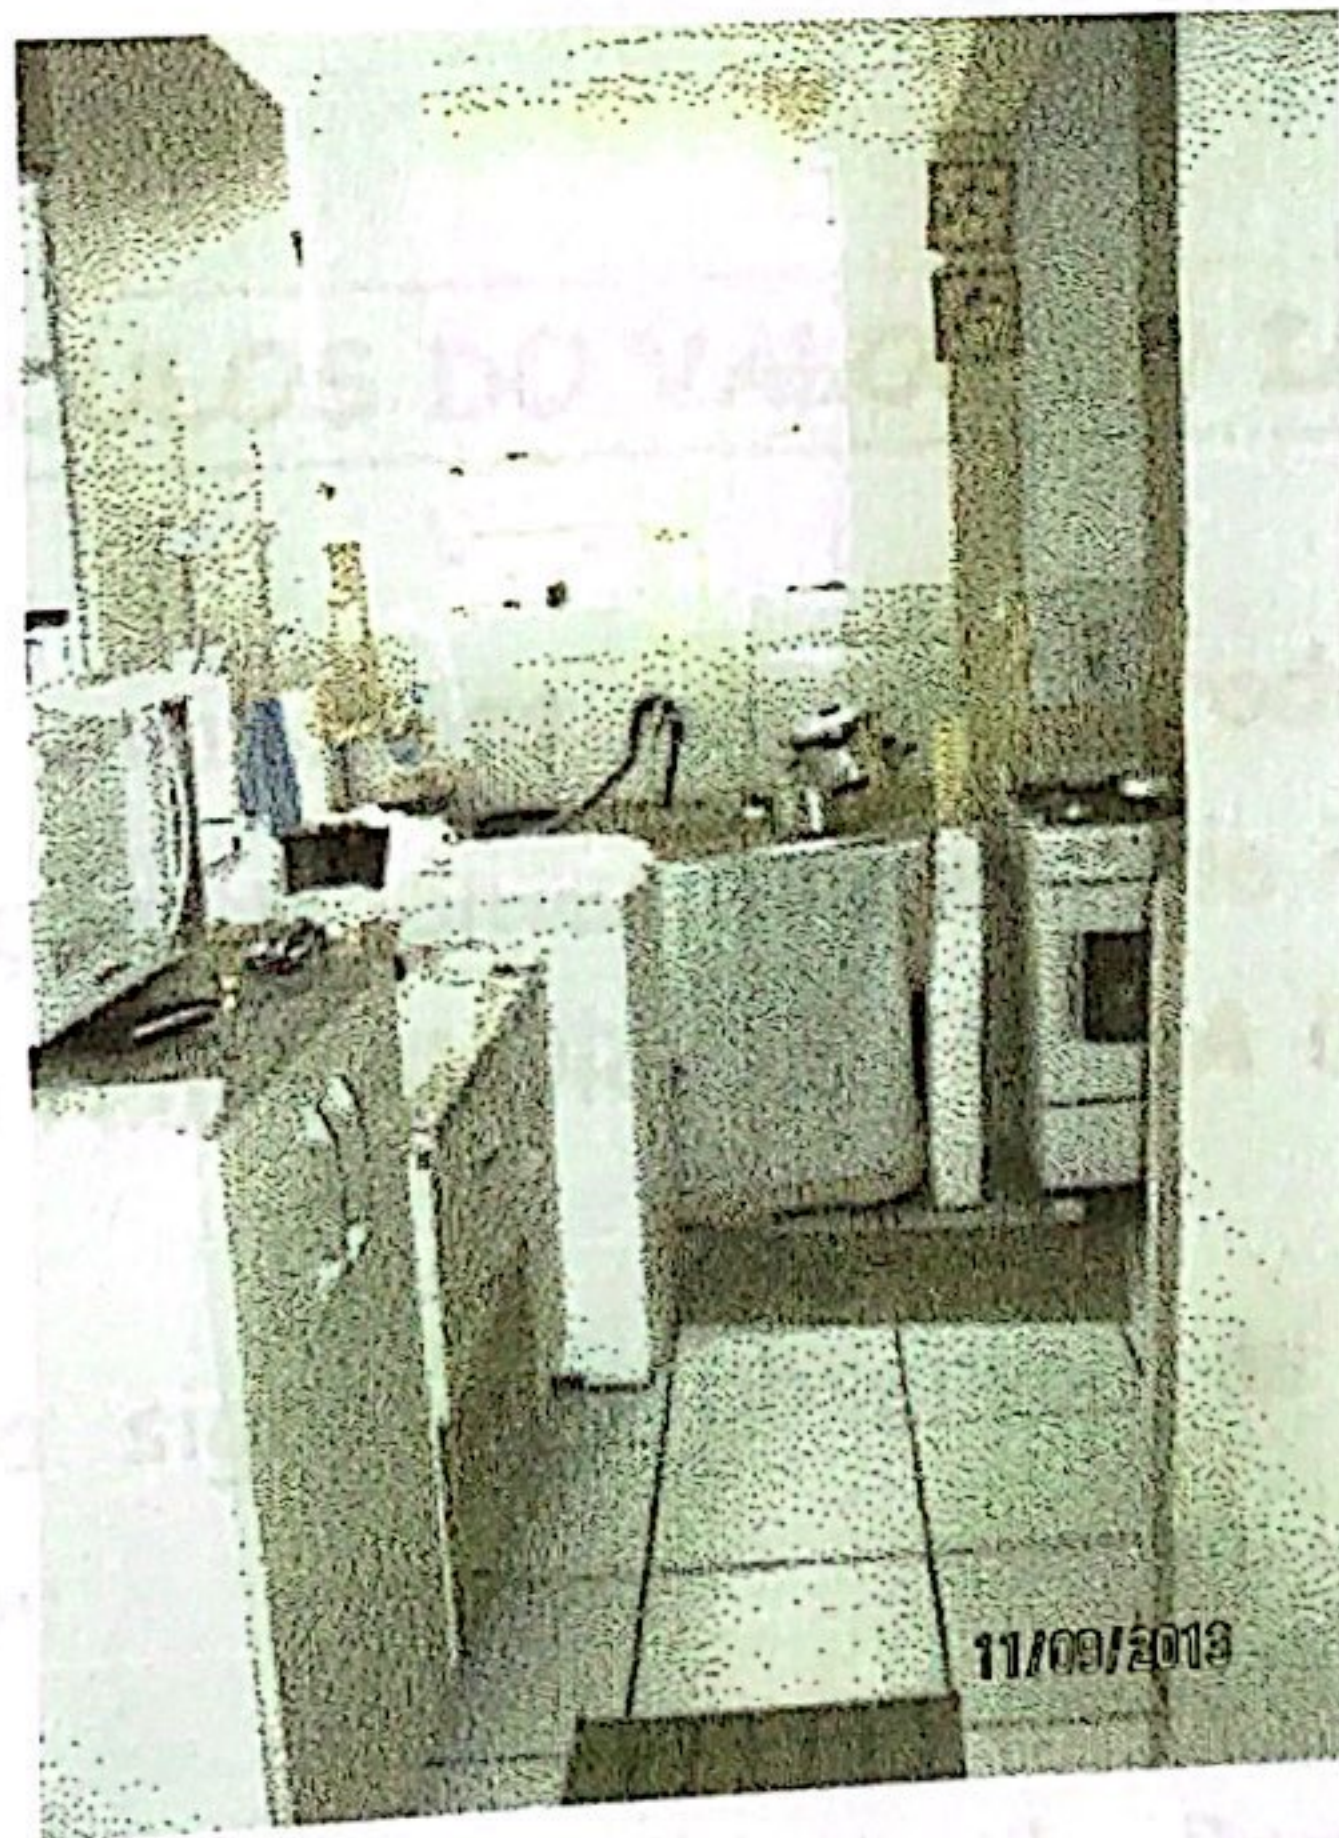
FOTO N° 04: Visualização da cozinha integrada a área de serviço, enfocando o piso em revestimento cerâmico, paredes revestidas com meia barra de azulejos e pintura látex sobre massa fina, além de janela de alumínio.

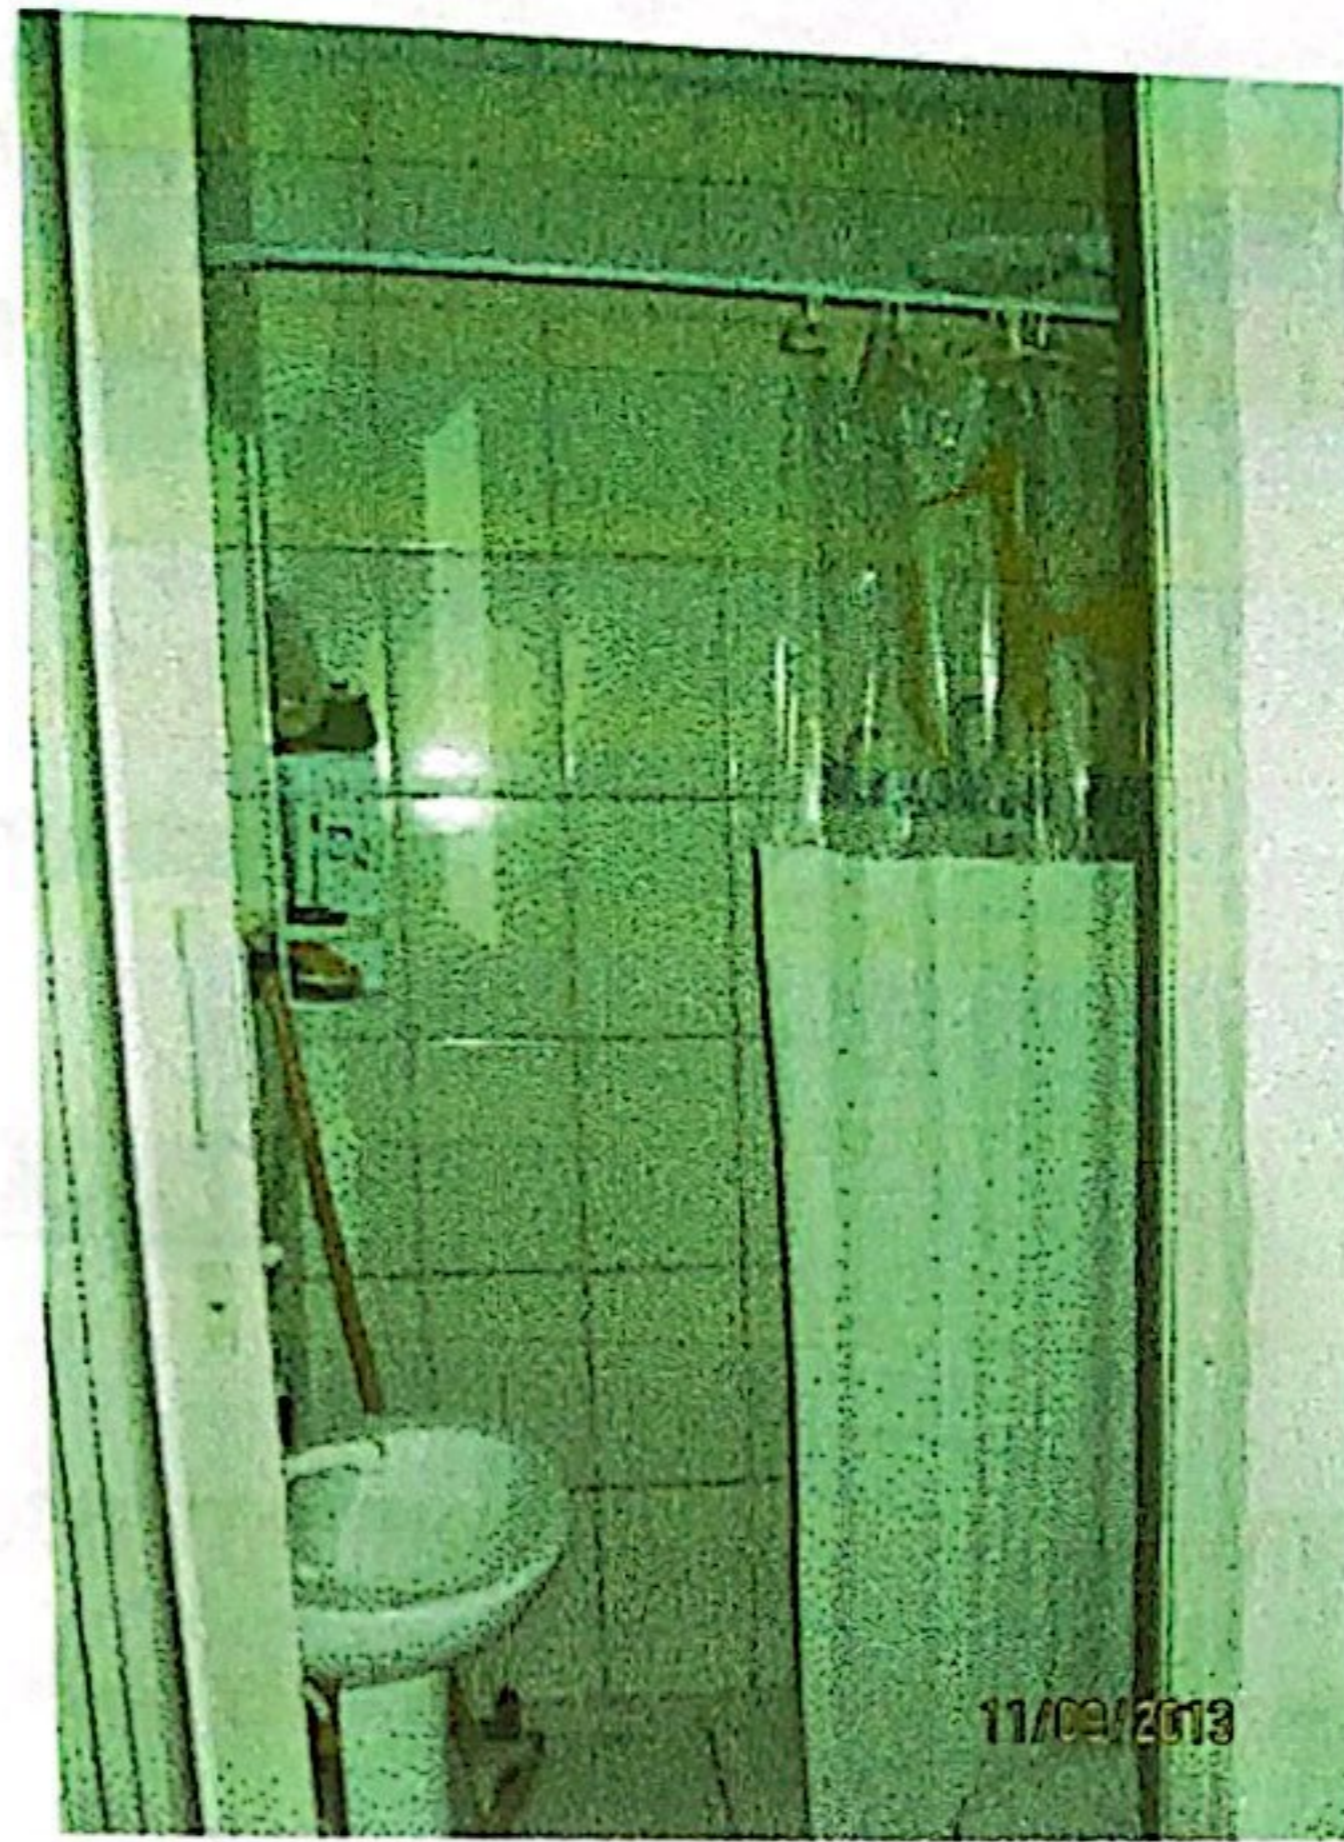
FOTO Nº 05: Visualização do banheiro social, com piso em revestimento cerâmico, paredes revestidas de azulejos até o teto e louças de padrão comercial.
