Processo: 0004796-40.2005.8.26.0590

Ação: Despejo Por Falta de Pagamento - Locação de
Imóvel

LAUDO PERICIAL.

O presente trabalho tem por objetivo apurar o real valor de mercado do imóvel situado à Rua Bento Viana nº 130 apartamento 22, inserido no Condomínio Edifício Carimã, no bairro Parque Bitaru em São Vicente/SP, conforme consta no Termo de Penhora juntado à fl. 372 dos autos.

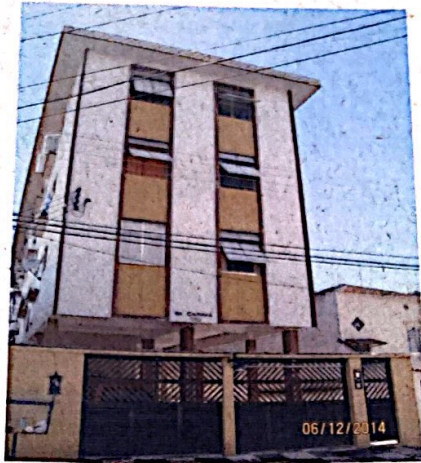
FOTO Nº 01: Visualização da fachada do Condomínio Edifício Carimã que abriga o imóvel avaliando, localizado na Rua Bento Viana nº 130, no bairro Parque Bitaru em São Vicente/SP.

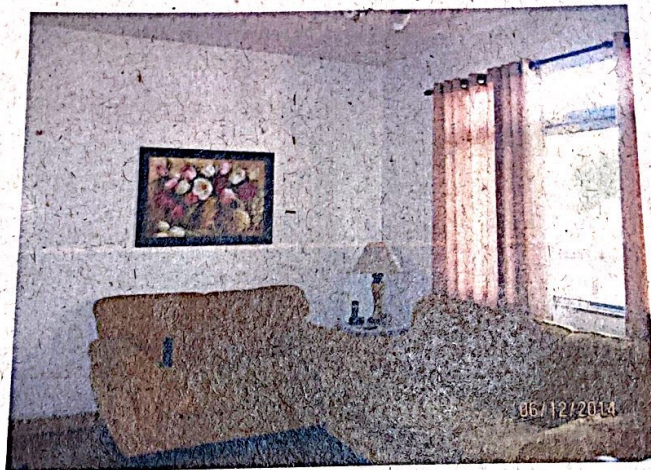
FOTO Nº 02: Vista parcial da sala, que possui os seguintes materiais de acabamento: piso cerâmico, paredes pintadas com tinta látex sobre massa fina, laje de teto pintada com tinta látex e janela de alumínio. Observar o ótimo estado de conservação e manutenção do imóvel.

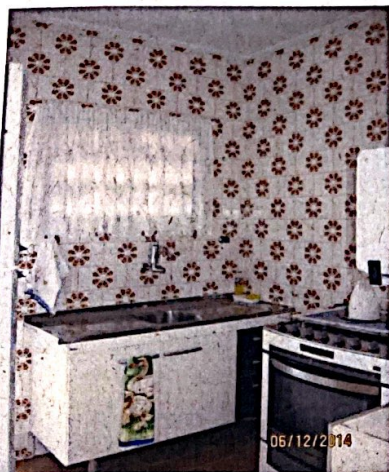
FOTOS Nºs 06 e 07: Ilustrações da cozinha e da área de serviço respectivamente, com acabamentos similares ao do banheiro.
