Ref.: Processo nº 0035940-22.2020.8.26.0100

LAUDO DE AVALIAÇÃO

O objetivo desse trabalho é determinar o valor de mercado dos imóveis objetos das Matrículas números 46.734 e 46.735 do 10º Cartório de Registro de Imóveis da Capital, situados na Rua Artur de Azevedo, números 1334/1336 e número 1367, Pinheiros, no 45º Subdistrito de Pinheiros, nesta Capital.

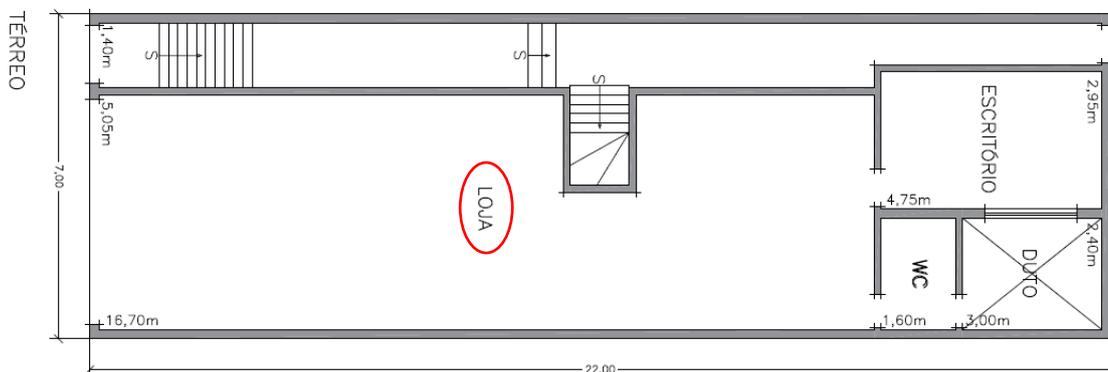
A loja avalianda, de uso comercial, possui área privativa de 116,67 m², área comum de 2,0325 m² e área total de 118,7025 m², onde melhor será compreendida no recorte abaixo.

Figura 04: Planta baixa do pavimento térreo da edificação avaliada. Destaque para a loja e para o corredor lateral e escada que dão acesso aos apartamentos dos pavimentos superiores.

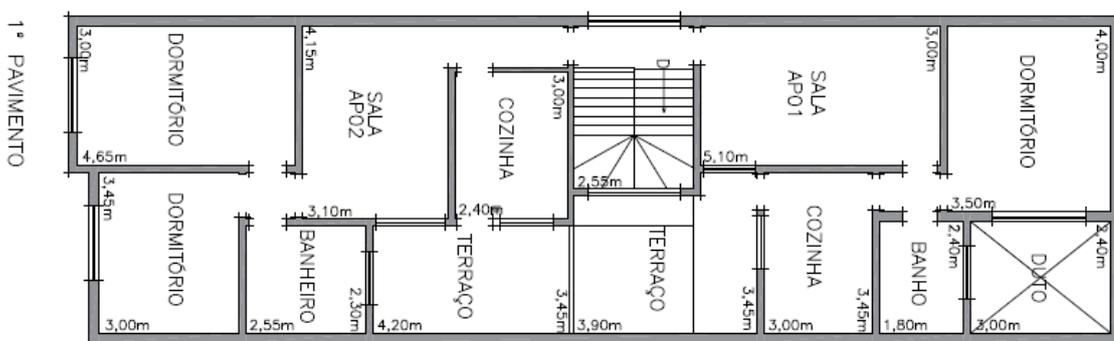
Como informado na Tabela 01, o apartamento 01 tem área útil de 64,6825 m², área comum de 11,7391m² e área total de 76,4216 m²; o apartamento 02 tem área útil de 73,4325 m², área comum de 13,3271 m² e área total de 86,7596 m²; o apartamento 03 tem área útil de 58,73 m², área comum de 10,6587 m² e área total de 69,3887 m²; e o apartamento 04 tem área útil de 75,6937 m², área comum de 13,7475 m² e área total de 89,4412 m², onde melhor serão visualizados nos recortes abaixo:

Figura 05: Planta baixa do primeiro pavimento composto pelos apartamentos 01 e 02. Ressalta-se que o apartamento 01 (fundo) é constituído por 01 (um) dormitório e o apartamento 02 (frente) é constituído por 02 (dois) dormitórios.

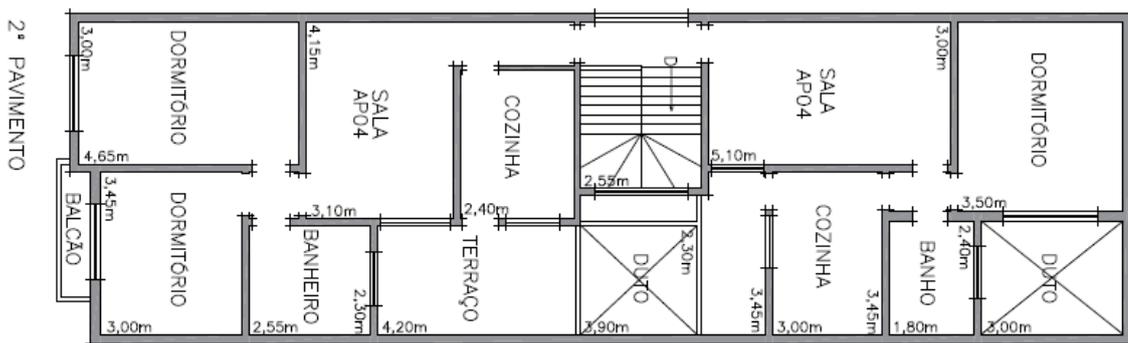
Figura 06: Planta baixa do segundo pavimento composto pelos apartamentos 03 e 04. Destaque para o apartamento 03 (fundos) que é constituído por 01 (um) dormitório e para o apartamento 04 (frente) é constituído por 02 (dois) dormitórios

Os apartamentos 1 e 3 dos primeiro e segundo pavimentos, respectivamente, estão localizados nos fundos e os apartamentos 2 e 4, estão localizados na frente do edifício com vista para a Rua Artur de Azevedo.

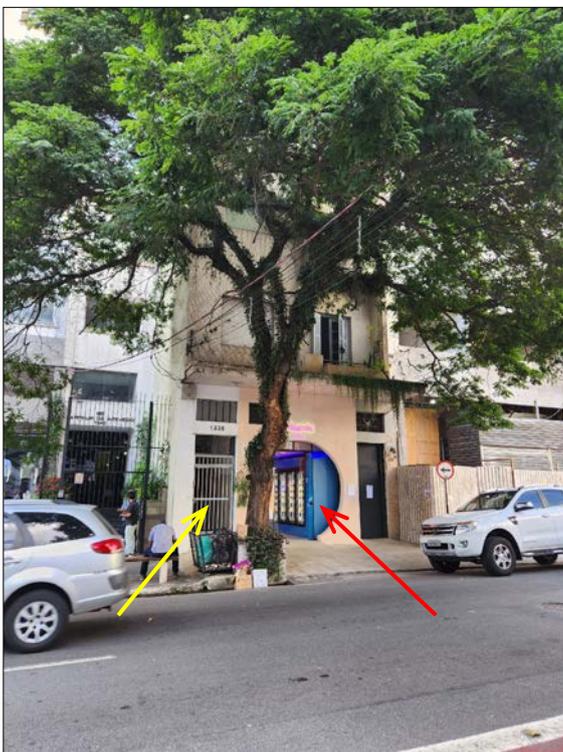
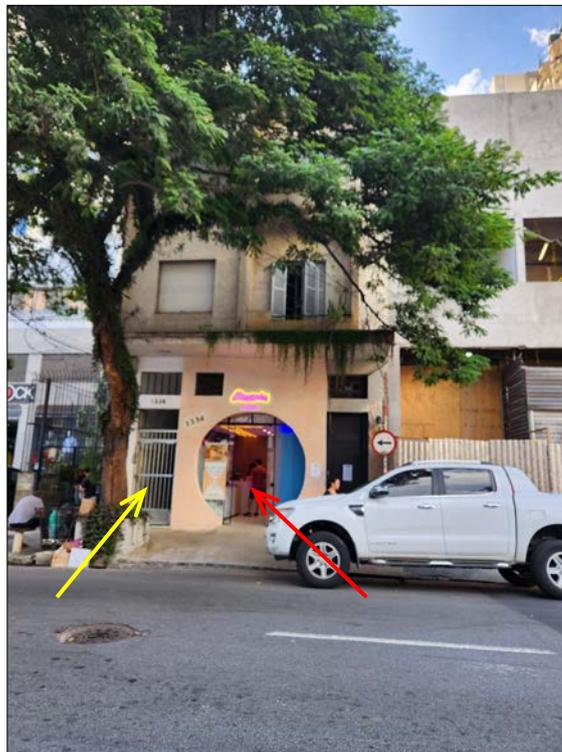
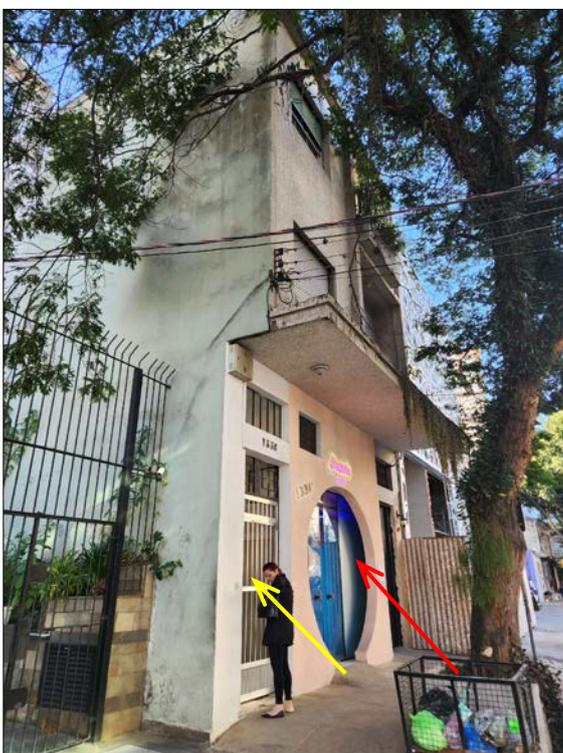
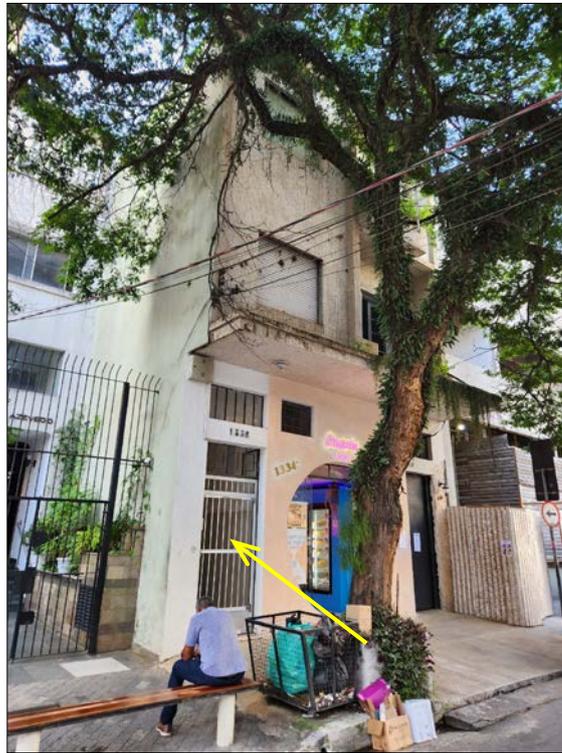
FOTOS 03/06 - Vistas das fachadas do edifício em questão enfocadas da Rua Artur de Azevedo. Destaque para a loja no pavimento térreo (seta vermelha) e para o portão que dá acesso aos apartamentos avaliandos (seta amarela).

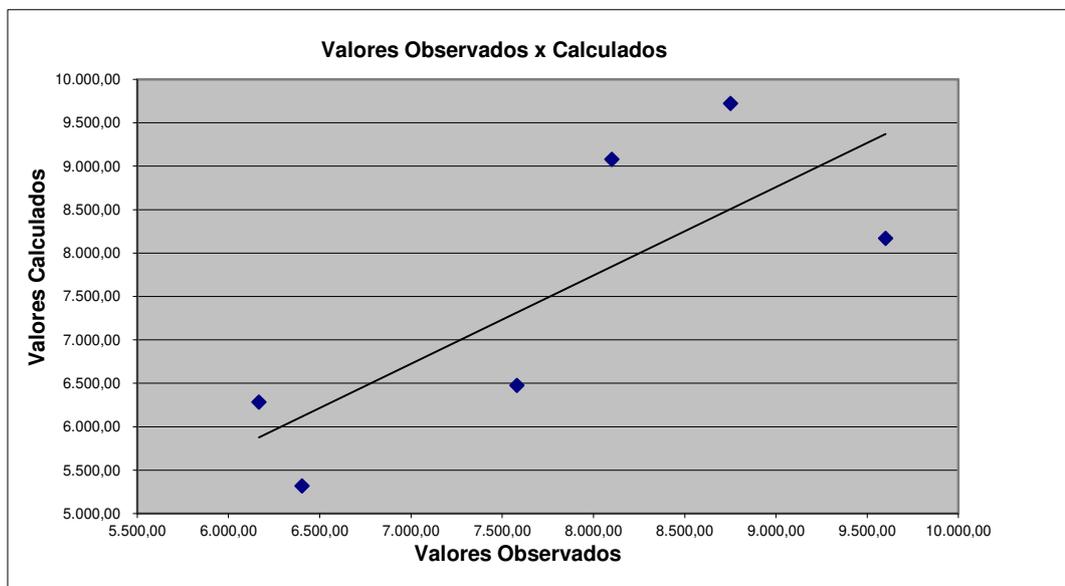
N	Observados	Calculados
1	7.578,95	6.473,02
2	9.600,00	8.166,89
3	6.401,67	5.317,86
4	8.100,00	9.077,27
5	8.750,00	9.719,01
6	6.166,67	6.281,07

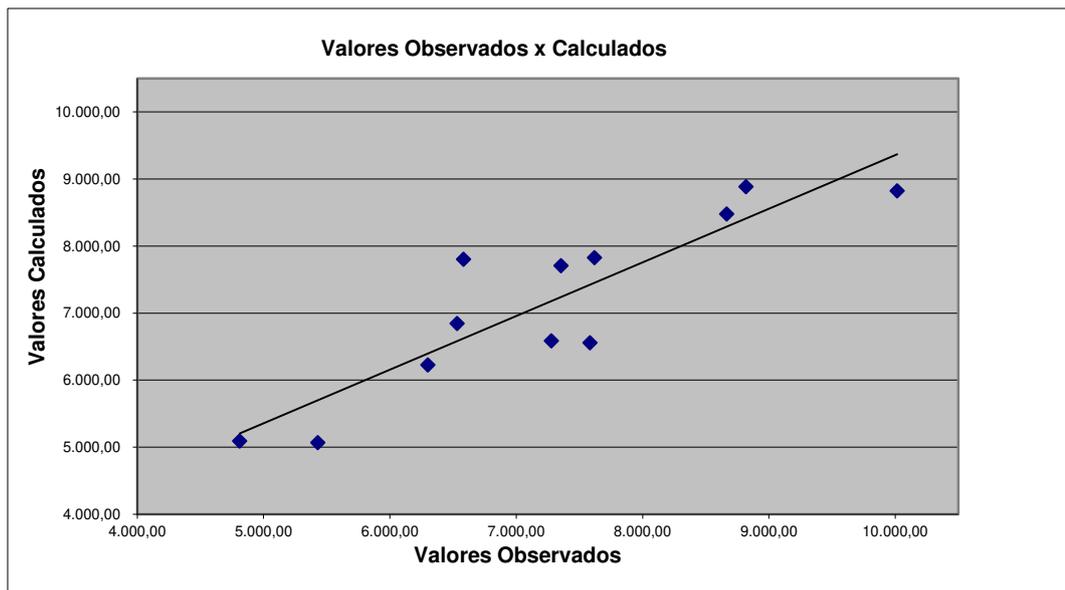
1.483,57	(Desvio padrão)			1.293,98	1.312,42	
			19,79%	(Coeficiente de variação)			18,73%	18,34%	
								Limite Inferior (-30%)	5.009,95
								Limite Superior (+30%)	9.304,20
								Elementos Discrepantes	não há
								Média Saneada	7.157,07

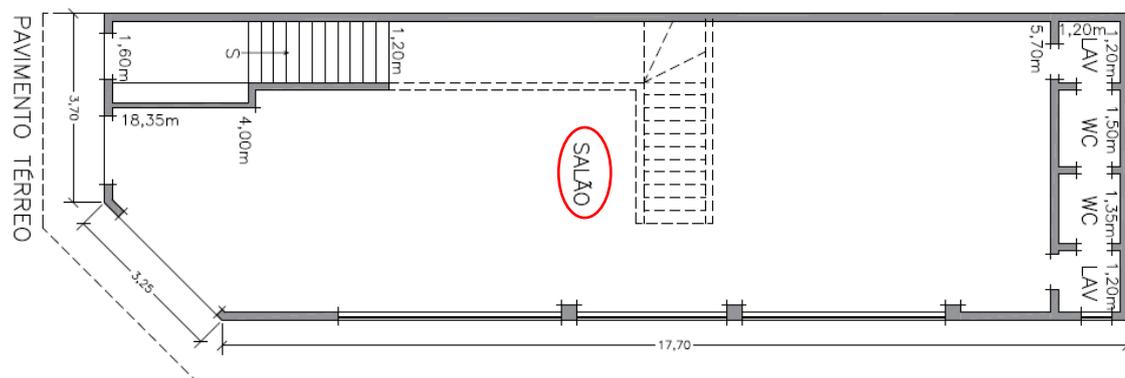
A loja avaliada, de uso comercial, possui área privativa de 108,3550 m², área comum de 9,000 m² e área total de 117,3550 m², onde melhor será compreendida no recorte abaixo.

Figura 10: Planta baixa do pavimento térreo da edificação avaliada. Destaque para a loja e para a escada que dá acesso aos apartamentos dos pavimentos superiores.

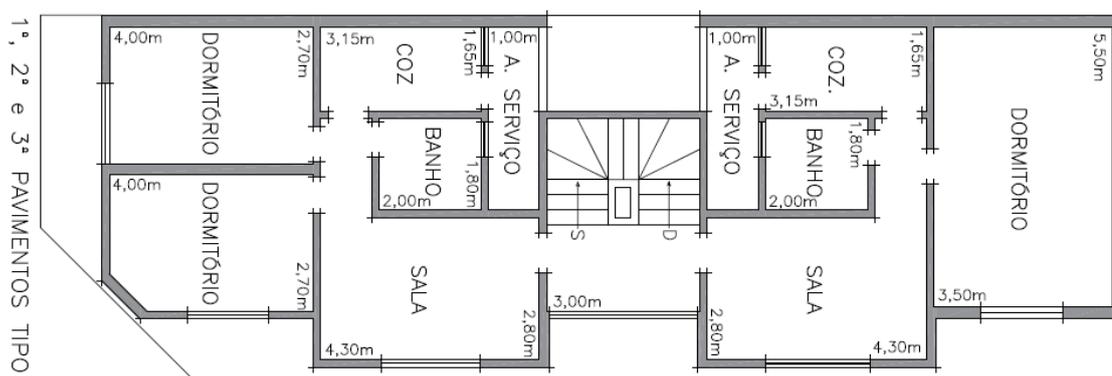
Como informado na Tabela 01, os apartamentos 01, 03 e 05 têm área útil de 56,3231 m², área comum de 6,6141 m² e área total de 62,9372 m²; e os apartamentos 02, 04 e 06 têm área útil de 53,6575 m², área comum de 6,3009 m² e área total de 59,9584 m² e área total de 368,6868 m², onde melhor serão visualizados nos recortes abaixo:

Figura 11: Planta baixa dos pavimentos superiores. Ressalta-se que o apartamento 01, 03 e 05 (fundos) são constituídos por 01 (um) dormitório e os apartamentos 02, 04 e 06 (frente) são constituídos por 02 (dois) dormitórios.

Os apartamentos com finais ímpares 1, 3 e 5 estão localizados nos fundos e os apartamentos 2, 4 e 6, estão localizados na frente do edifício com vista para a Rua Artur de Azevedo.

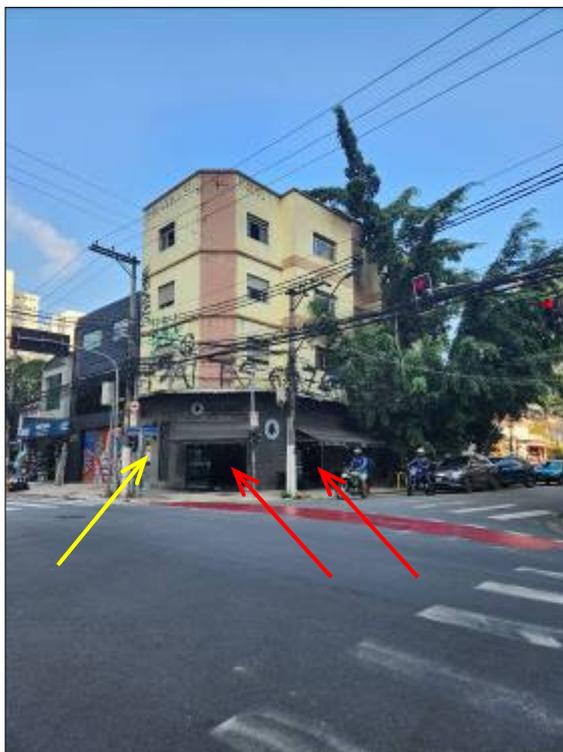
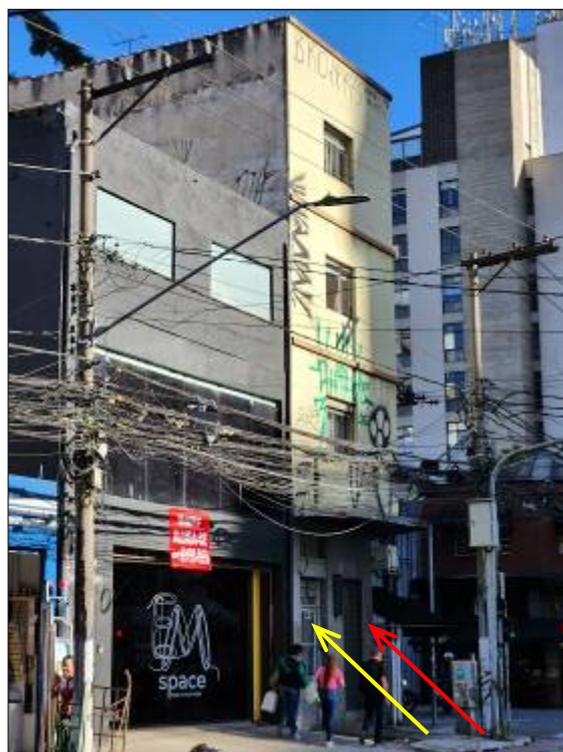
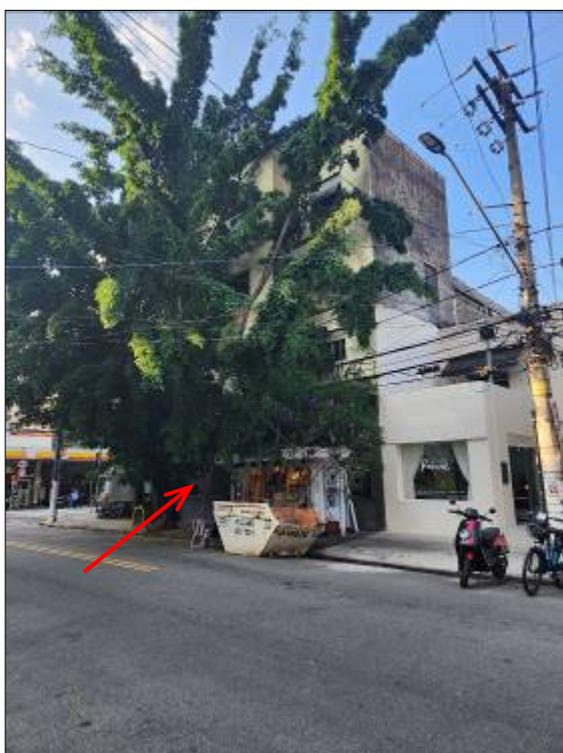
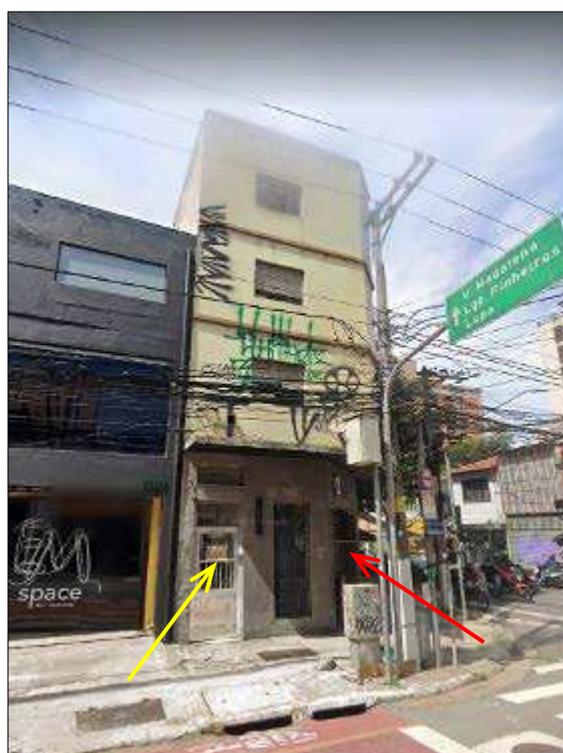
FOTOS 31/34 - Vistas das fachadas do edifício em questão enfocadas da Rua Artur de Azevedo. Destaque para a loja no pavimento térreo (seta vermelha) e para o portão que dá acesso aos apartamentos avaliandos (seta amarela).

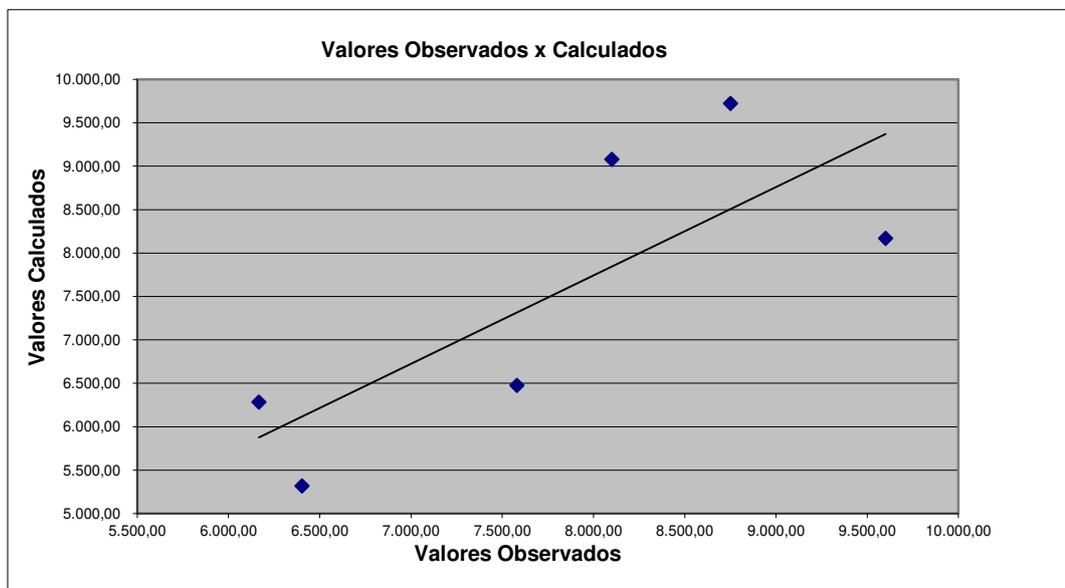
N	Observados	Calculados
1	7.578,95	6.473,02
2	9.600,00	8.166,89
3	6.401,67	5.317,86
4	8.100,00	9.077,27
5	8.750,00	9.719,01
6	6.166,67	6.281,07

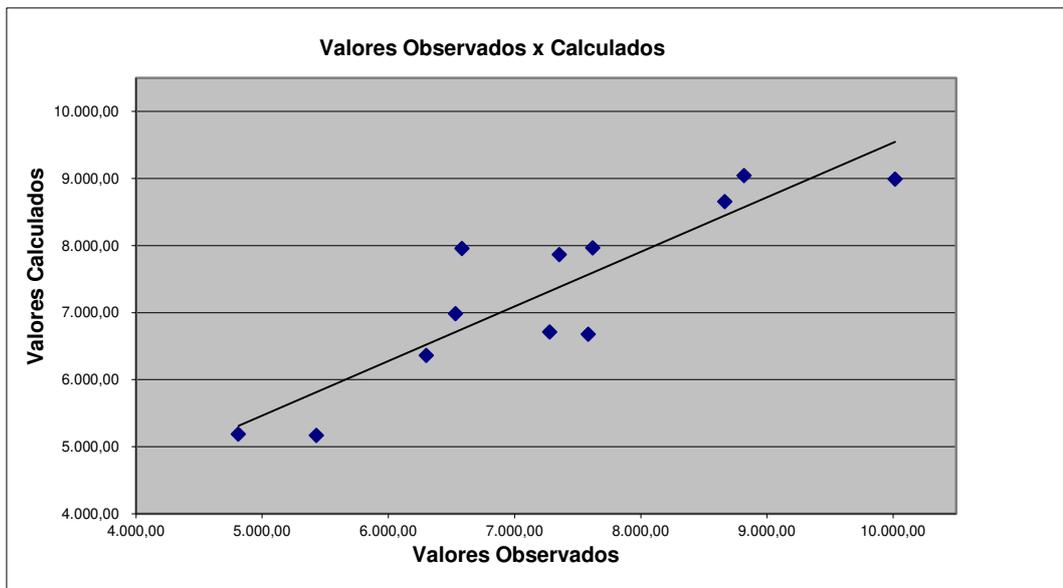
N	Observados	Calculados
1	7.279,41	6.708,67
2	5.431,03	5.168,03
3	4.812,50	5.183,56
4	7.621,36	7.961,24
5	6.583,33	7.954,94
6	6.301,20	6.357,82
7	10.016,13	8.985,90
8	6.532,26	6.982,04
9	7.355,25	7.861,70
10	7.585,71	6.676,64
11	8.666,67	8.654,82
12	8.820,00	9.040,32

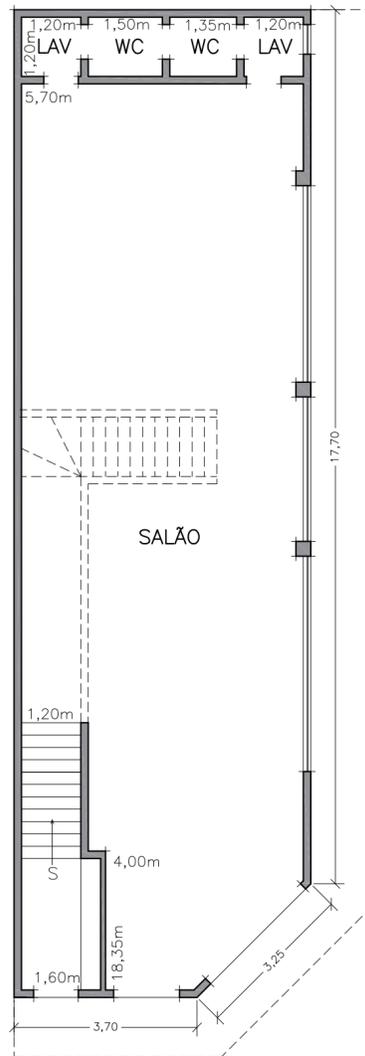
PAVIMENTO TÉRREO

RUA ARTUR DE AZEVEDO, 1367

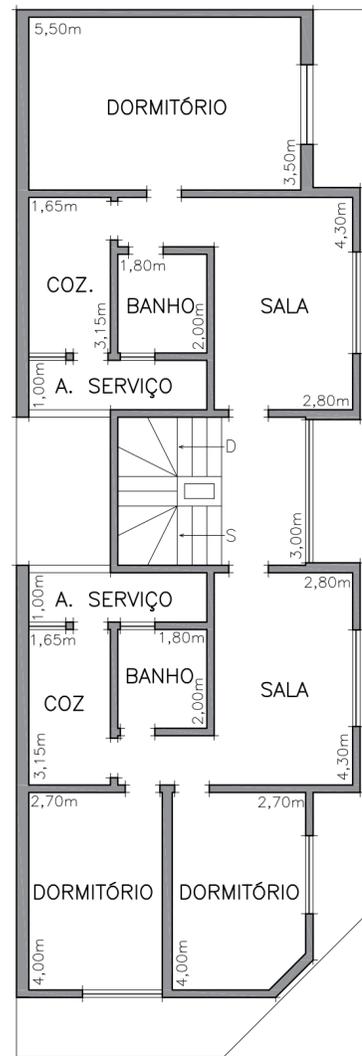
1º, 2º e 3º PAVIMENTOS TIPO

DESCRIÇÃO	ÁREA ÚTIL	ÁREA COMUM	ÁREA TOTAL	FRAÇÃO IDEAL
LOJA (P. TÉRREO)	108,3550	9,0000	117,3550	0,241
APTO 01 (1ºPAV)	56,3231	6,6141	62,9372	0,129
APTO 02 (1ºPAV)	53,6575	6,3009	59,9584	0,124
APTO 03 (2ºPAV)	56,3231	6,6141	62,9372	0,129
APTO 04 (2ºPAV)	53,6575	6,3009	59,9584	0,124
APTO 05 (3ºPAV)	56,3231	6,6141	62,9372	0,129
APTO 06 (3ºPAV)	53,6575	6,3009	59,9584	0,124
TOTAL	438,2968	47,7450	486,0418	1,000

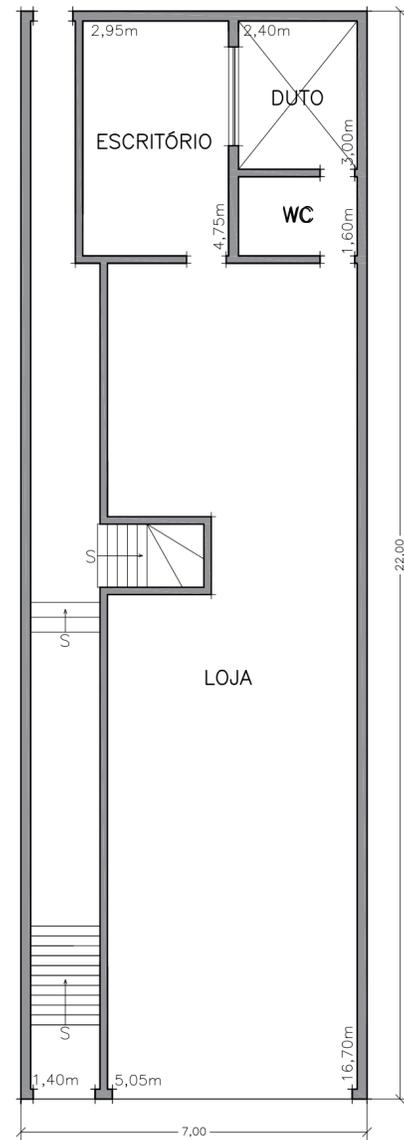
TÉRREO

RUA ARTUR DE AZEVEDO, 1334/1336
