Avaliações e Perícias de Engenharia

De acordo com o Respeitável despacho do MM. Juízo, fl. 254/255, o presente Laudo tem como objetivo a avaliação do imóvel, descrito a seguir, referente aos AUTOS DA AÇÃO DE PROCEDIMENTO SUMÁRIO, requerida pelo CONDOMÍNIO EDIFÍCIO LANA, em face de SONIA REGINA FRANCO DE MEIRA LIMA, em curso na 3a. VARA CÍVEL - COMARCA DE SÃO VICENTE - SP, AUTOS N° 0001036-20.2004.8.26.0590:

Rua Tenente Durval do Amaral, n° 72, Apto. n° 37, 3° Andar, Edifício Lana, Catiapoã, São Vicente, Estado de São Paulo, matriculado sob n° 35.478, no Primeiro CRI de São Vicente.

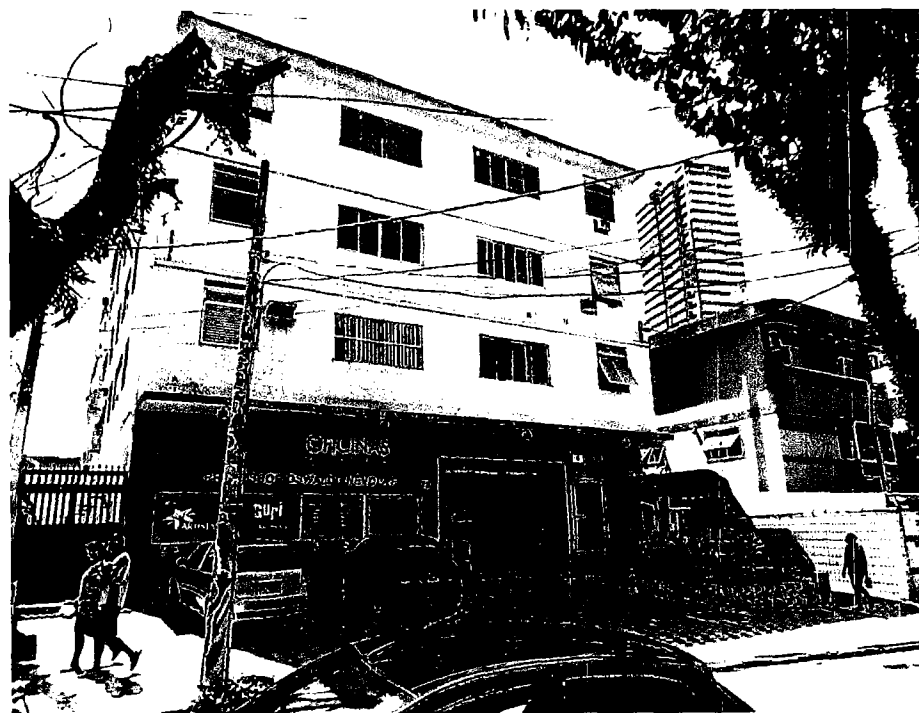
FOTO 03

VISTA DA FACHADA DO EDIFÍCIO ONDE SE LOCALIZA A UNIDADE
AVALIANDA.

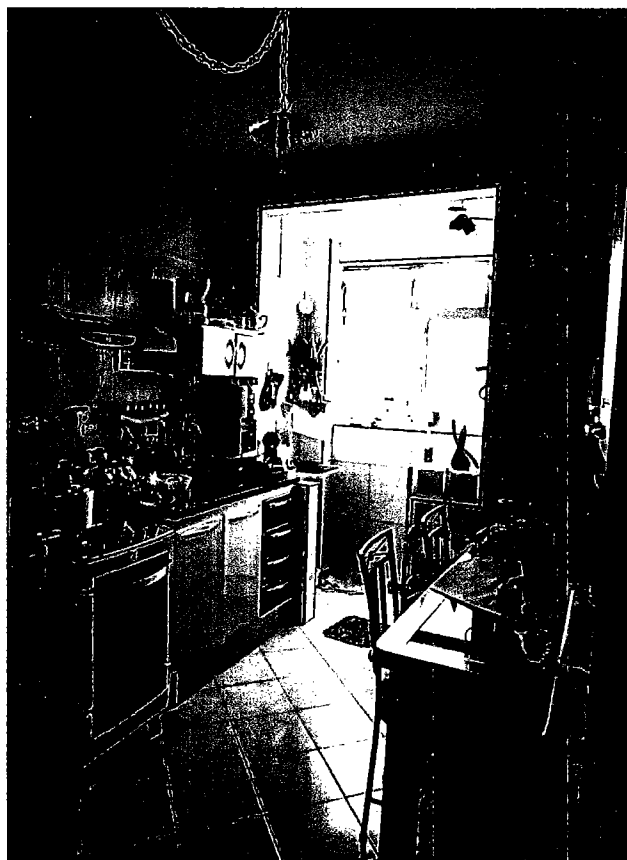
FOTO 09

CARACTERÍSTICAS CONSTRUTIVAS:

- PISO: Cerâmico.
PAREDE(S): Azulejo até o teto.
TETO: Pintura látex sobre argamassa.
PORTA(S): Sem porta(s).

VISTA DO PADRÃO CONSTRUTIVO DA COZINHA.

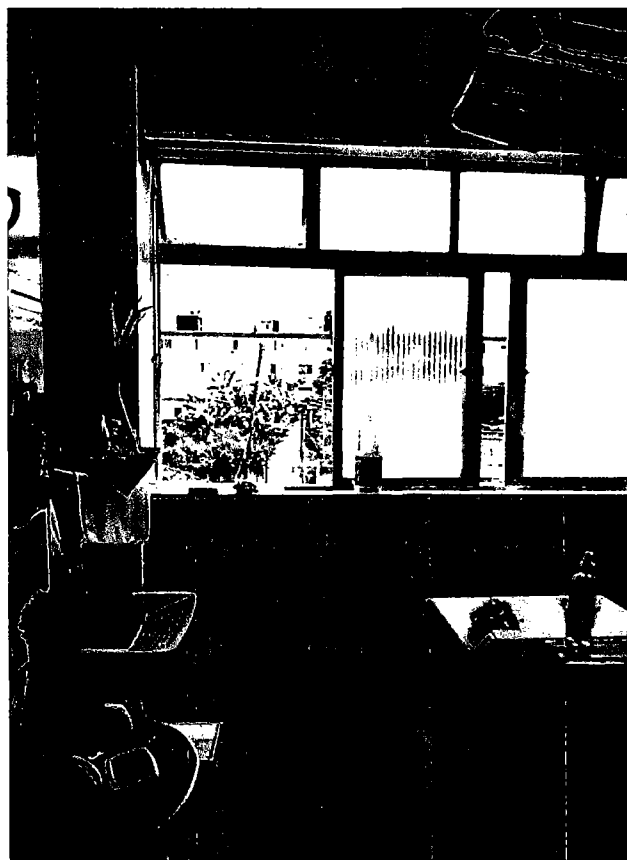
FOTO 11

CARACTERÍSTICAS CONSTRUTIVAS:

- PISO: Cerâmico.
PAREDE(S): Azulejo até o teto.
TETO: Pintura látex sobre argamassa.
PORTA(S): Sem porta(s).
JANELA(S): Alumínio com vidro.
Corrediça.

VISTA DO PADRÃO CONSTRUTIVO DA ÁREA DE SERVIÇO.

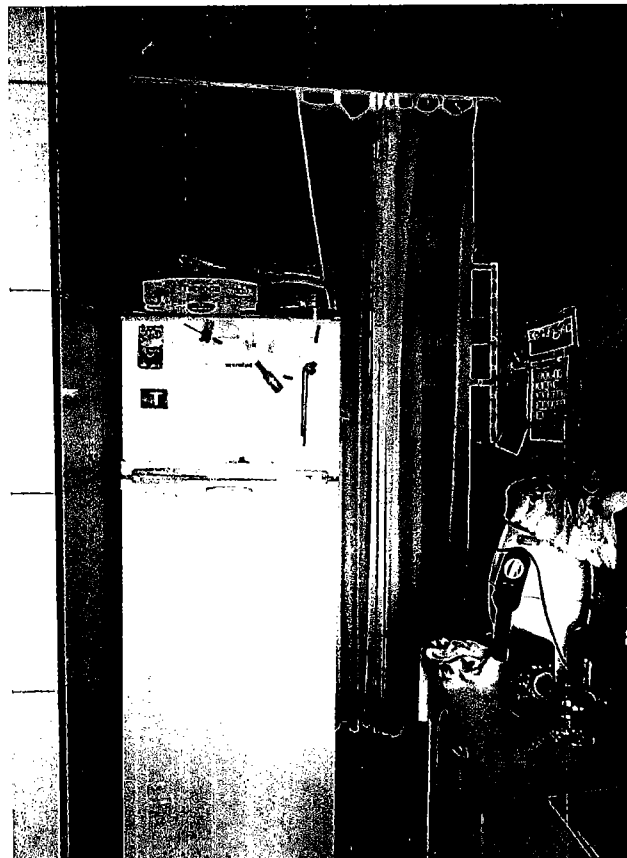
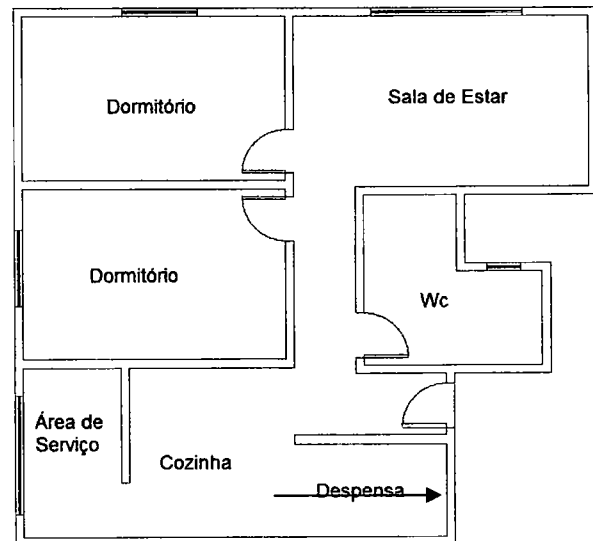
FOTO 10

CARACTERÍSTICAS CONSTRUTIVAS:

PISO: Cerâmico.

PAREDE(S): Azulejo até o teto.

TETO: Pintura látex sobre argamassa.

PORTA(S): Sem porta(s).

VISTA DO PADRÃO CONSTRUTIVO DA DESPENSA.

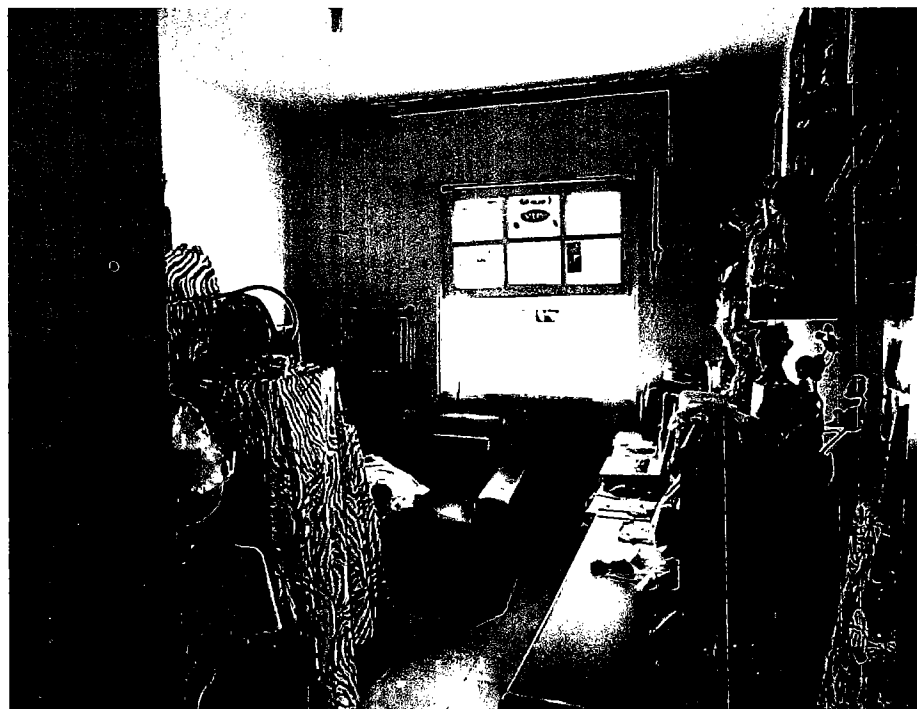
FOTO 14

CARACTERÍSTICAS CONSTRUTIVAS:

- PISO:** Cerâmico.
PAREDE(S): Pintura látex sobre argamassa.
TETO: Pintura látex sobre argamassa.
PORTA(S): Madeira.
Giro de 1 folha (dobradiças).
JANELA(S): Alumínio com vidro.
Corrediça.

VISTA DO PADRÃO CONSTRUTIVO DO PRIMEIRO DORMITÓRIO.

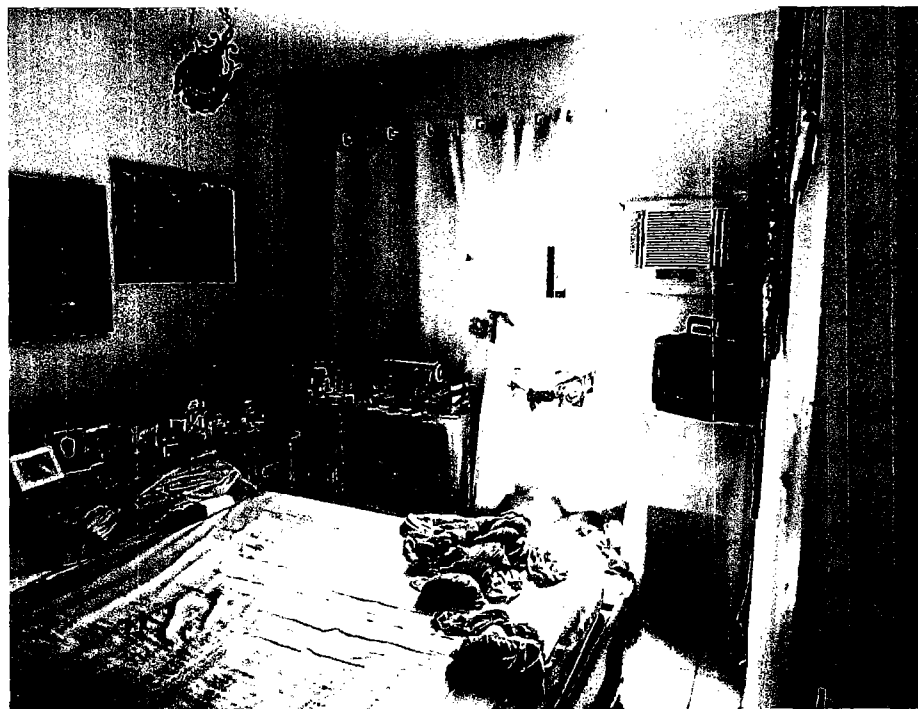
FOTO 15

CARACTERÍSTICAS CONSTRUTIVAS:

- PISO:** Cerâmico.
PAREDE(S): Pintura látex sobre argamassa.
TETO: Pintura látex sobre argamassa.
PORTA(S): Madeira.
Giro de 1 folha (dobradiças).
JANELA(S): Alumínio com vidro.
Corrediça.

VISTA DO PADRÃO CONSTRUTIVO DO SEGUNDO DORMITÓRIO.
