EXMA. SRA. DRA. JUIZA DE DIREITO DA 7ª VARA CÍVEL DA COMARCA DE SANTOS

PROCESSO : 0017971-20.2007.8.26.0562
CARTÓRIO : 7º Ofício Cível
EXEQUENTE : FVN Fomento Mercantil Ltda
EXECUTADO : Rivaldo Gonzalez
AÇÃO : Execução de Título Extrajudicial – Nota Promissória

LAUDO

Imóvel: Rua São Paulo, nº 35.

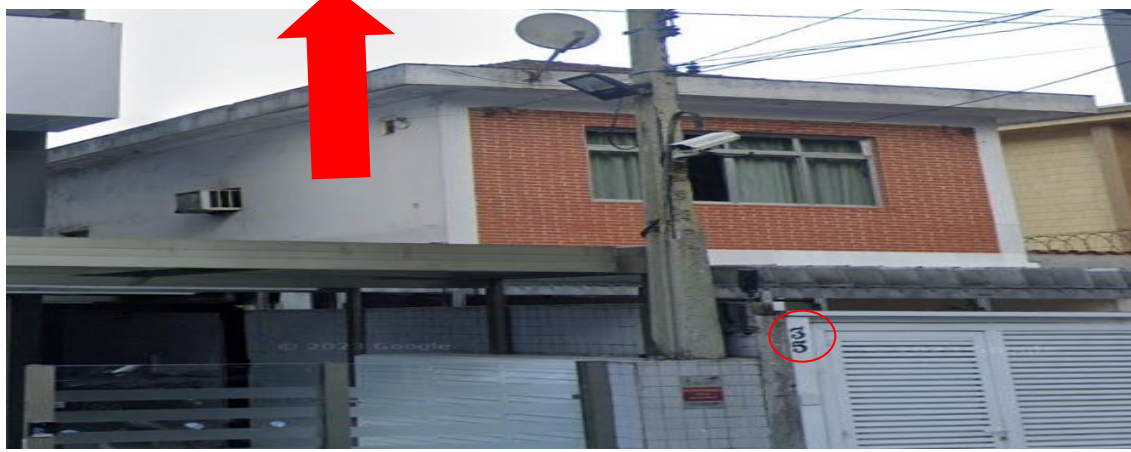
Fotos da Fachada Frontal e Lateral

Portão da Garagem, e casa no pavimento superior

- Fachada Frontal com revestimento de tijolo, com um janelão de vidro transparentes com perfil de alumínio, na parte superior um beiral revestido com pastilhas na cor branca e entorno de toda a parte frontal revestida com pastilhas brancas e Lateral pintado com tinta Látex PVA na cor branca, precisando de manutenção.
- Portão de entrada da garagem automatizado em alumínio adonisado na cor branca, e portão de entrada em abertura com chave, piso da garagem térrea em cerâmico antiderrapante na cor branca com detalhes em losango, com pisos faltantes, muro em volta de toda a casa revestida em pastilhas cerâmicas na cor branca, teto desta garagem em pergolado de madeira pintado na cor branca, sem cobertura total, e mais a diante da garagem teto alvenaria pintada na cor branca precisando de manutenção.

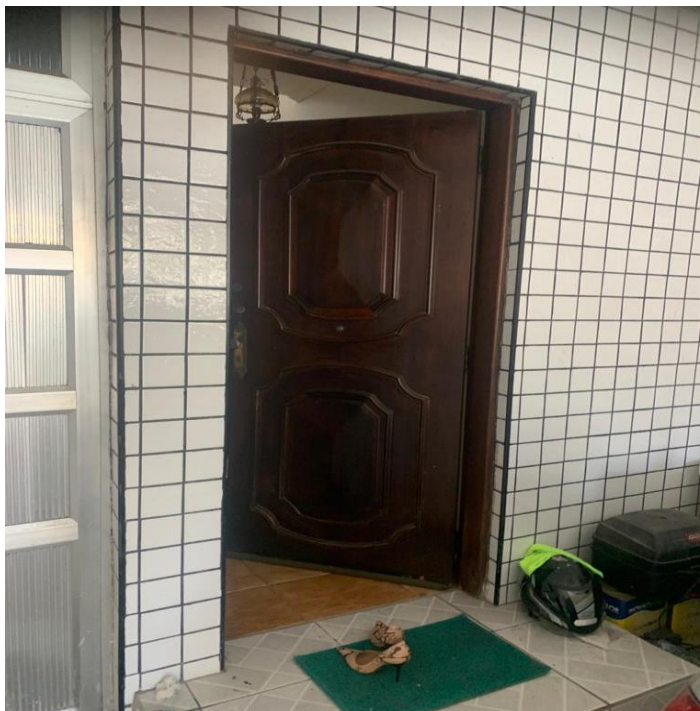
Porta e Escadaria

- Porta em madeira, escadarias em alvenaria com revestimento cerâmico na cor marrom, com corrimão de madeira, que levam para o andar superior, paredes em torno da escada pintada em Látex PVA na cor branca, janela basculante com vidros ondulados com perfil de alumínio, no final da escadaria um compartimento em madeira.

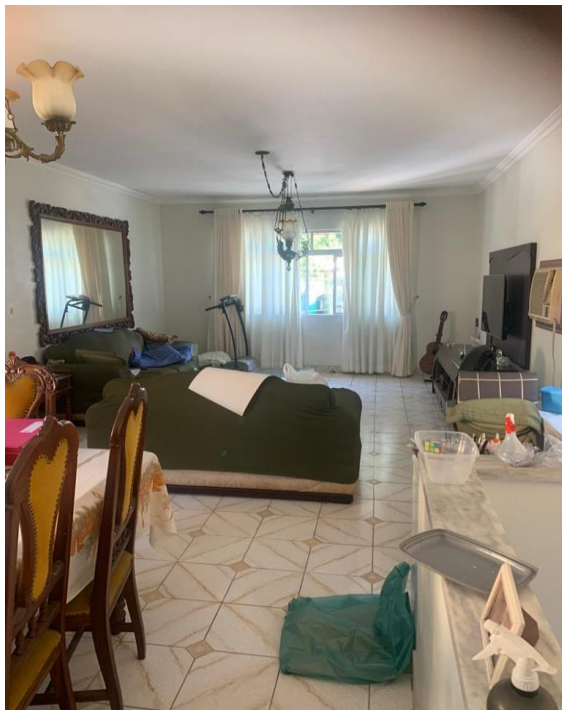
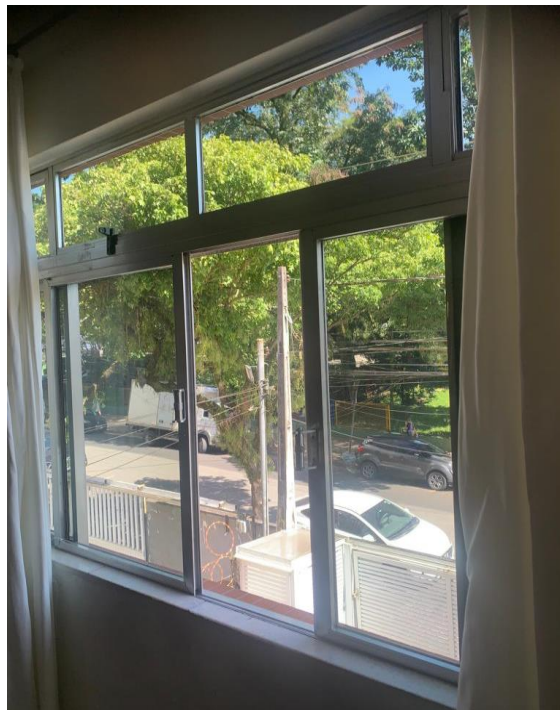
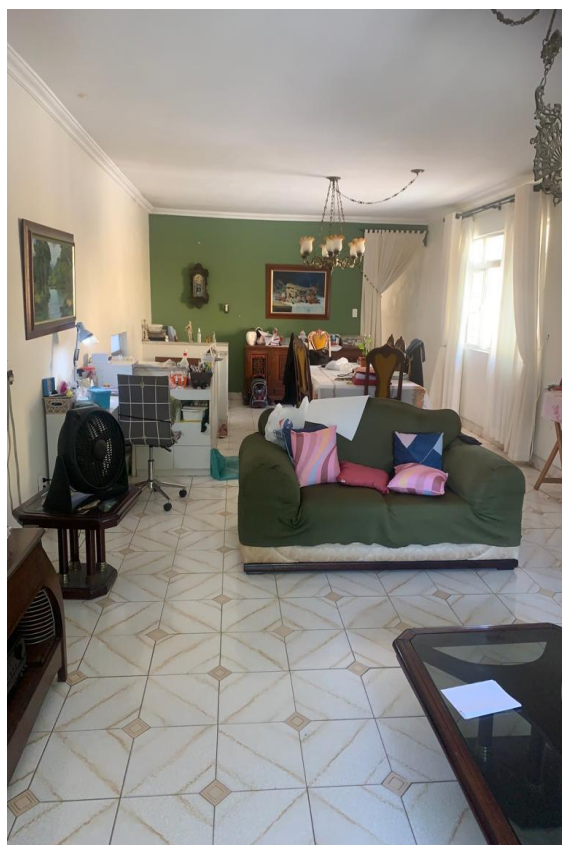
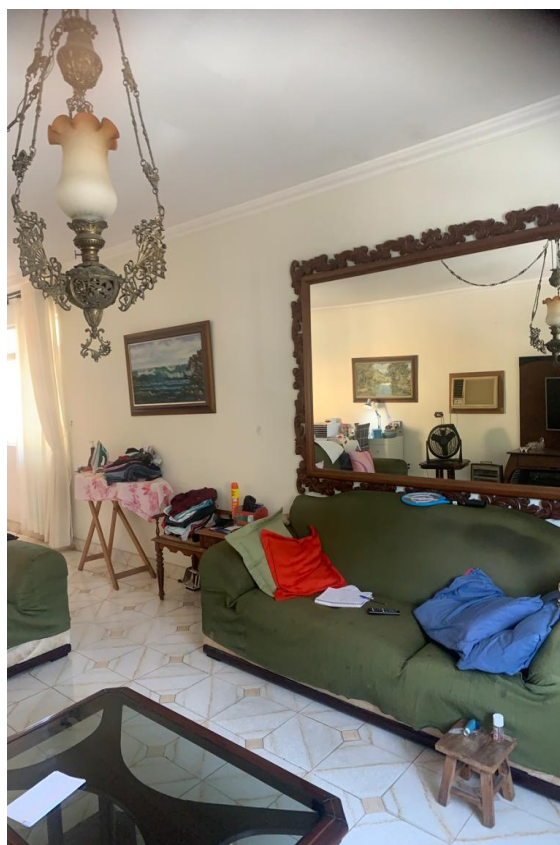
Sala de Jantar e de Estar

- Ambiente de Sala de Jantar e Estar harmoniosamente conjugado, apresenta um cuidadoso acabamento de pintura e revestimento de piso, revelando um excelente estado de conservação. O piso é revestido em cerâmica no formato 30x30, em uma tonalidade bege, ornamentado por desenhos de losangos em um tom bege mais escuro, que se estendem por toda a área destas salas. As paredes exibem uma camada uniforme de tinta látex PVA na cor branca, contribuindo para uma atmosfera luminosa e agradável.

Na parede frontal, voltada para o observador, encontra-se um amplo janelão de vidro transparente, enquadrado por perfis de alumínio. O aspecto visual é complementado por uma parede pintada em tonalidade verde azeitona, que se opõe à janela. Do lado oposto à janela, à direita para quem adentra o espaço privativo do apartamento, outra janela também em vidro transparente com estrutura de alumínio está posicionada.

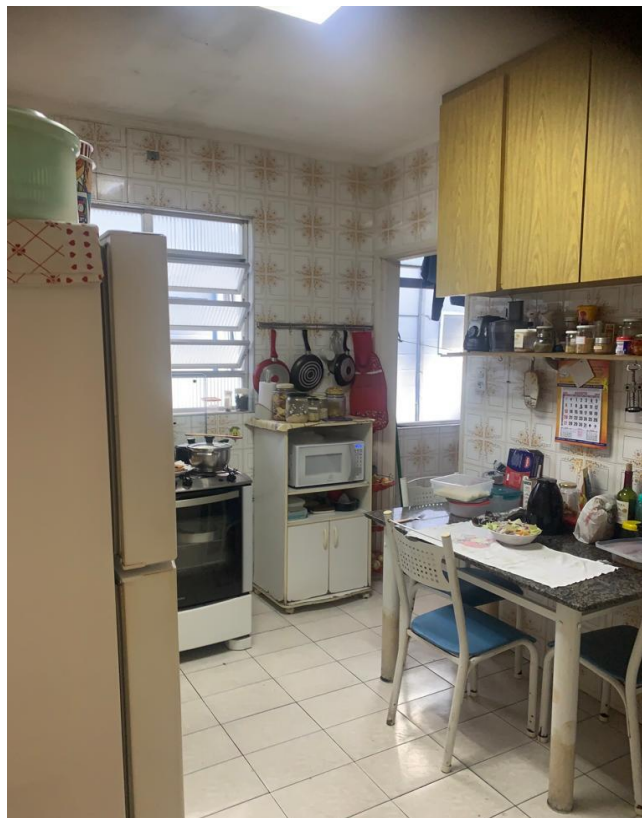
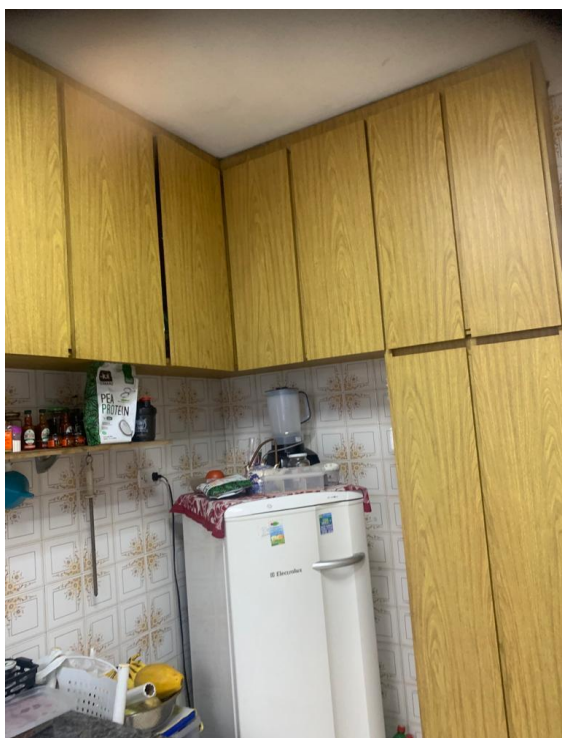
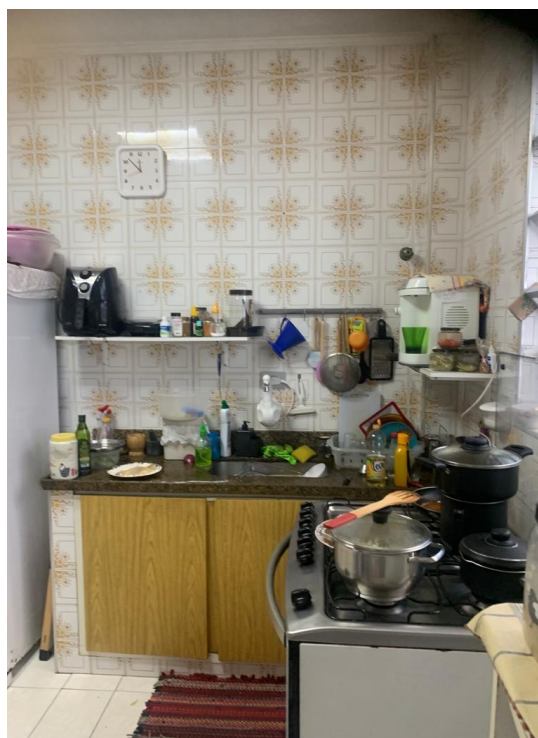
Cozinha

- Porta de madeira pintada na cor branca, azulejo até o teto na cor branca com desenhos, janela basculante com vidros ondulados com perfil de alumínio, piso cerâmico antiderrapante na cor branca, pia em granito na cor marrom.

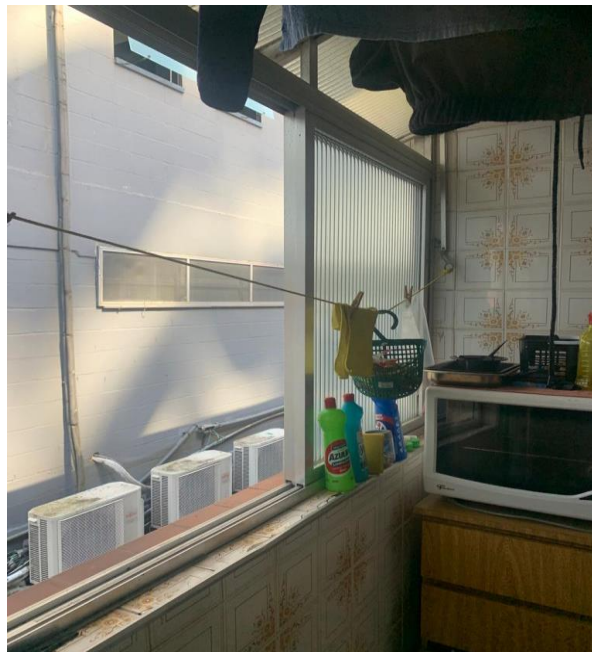
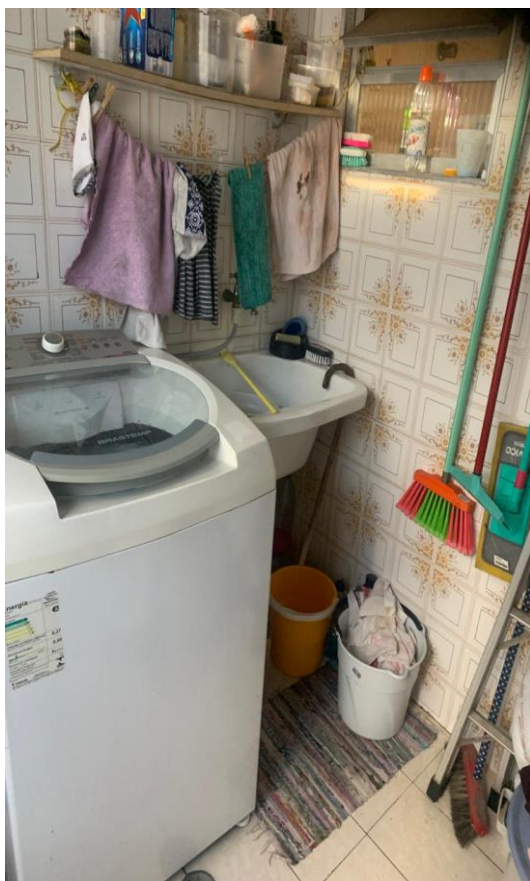
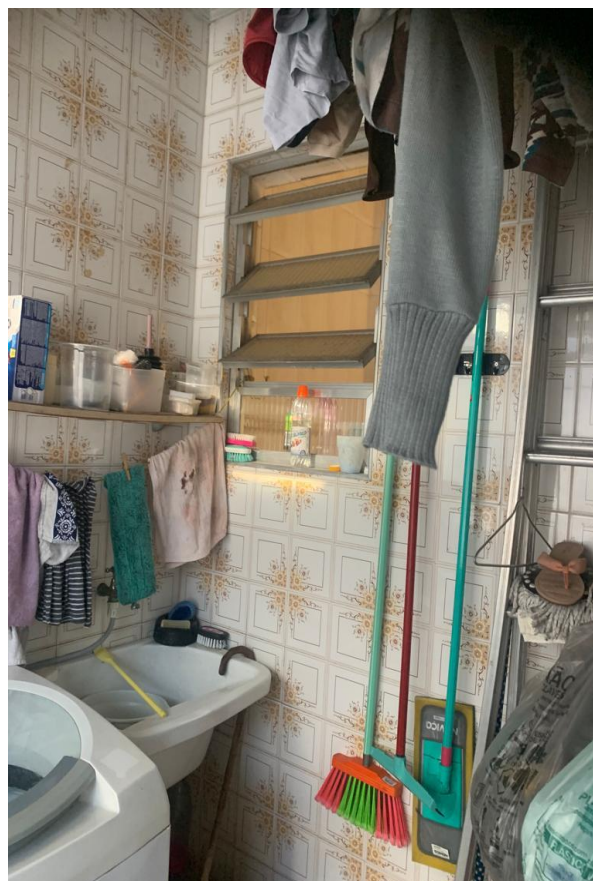
Area de Serviço

- As paredes do ambiente são revestidas com azulejos que alcançam o teto, apresentando um fundo branco com desenhos ornamentais. Um tanque de coluna na tonalidade branca integra-se ao espaço de maneira prática. Um janelão composto por vidros ondulados, enquadrados por perfis de alumínio, contribui para a funcionalidade do espaço.

O revestimento do piso segue o mesmo padrão estabelecido na cozinha, composto por cerâmica branca, conferindo uma sensação de continuidade ao ambiente.

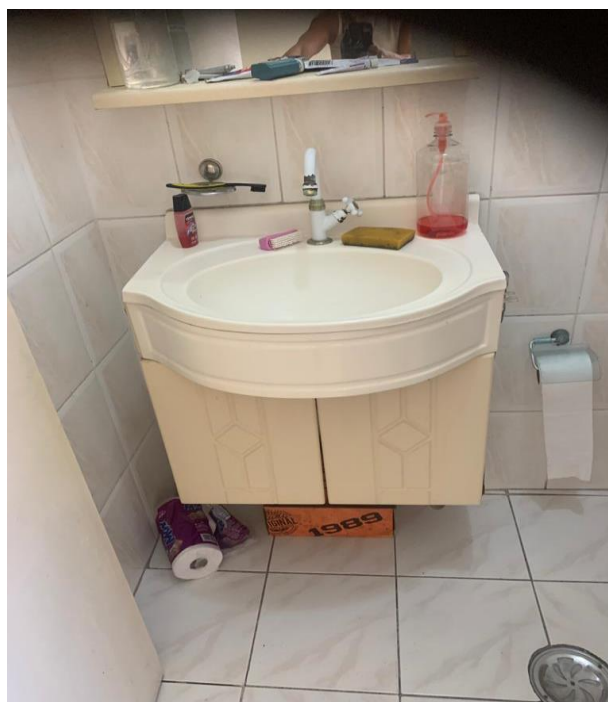
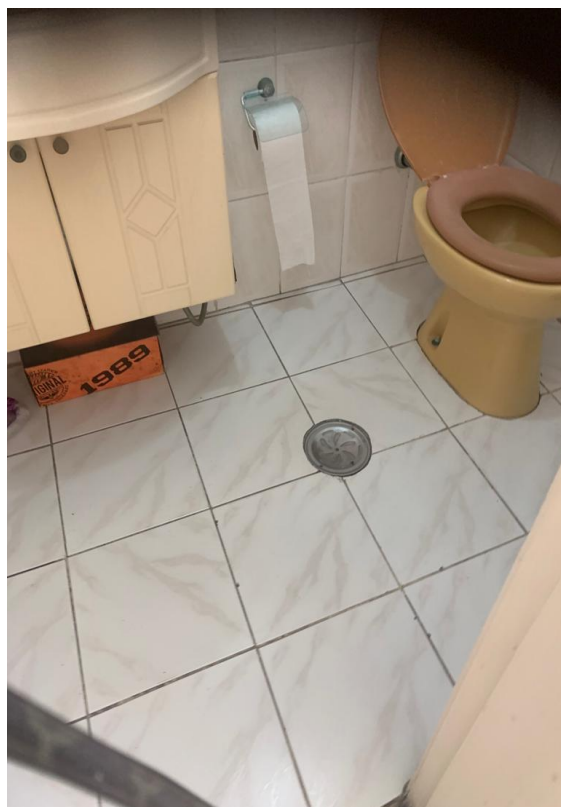
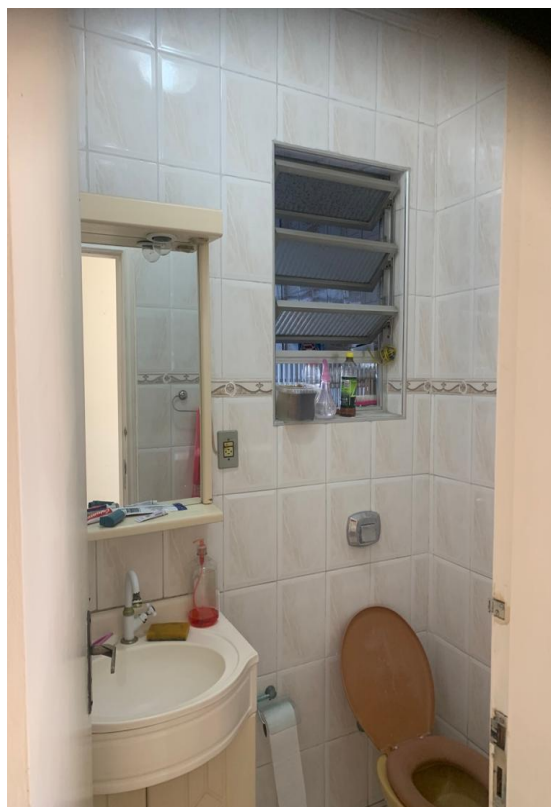
WC I

- As paredes estão revestidas com azulejos que se estendem até o teto, apresentando uma tonalidade bege. Um vaso sanitário em louça na cor marrom está disposto no espaço. Uma pia com gabinete acoplado oferece praticidade e funcionalidade ao ambiente. O piso é revestido em cerâmica branca.

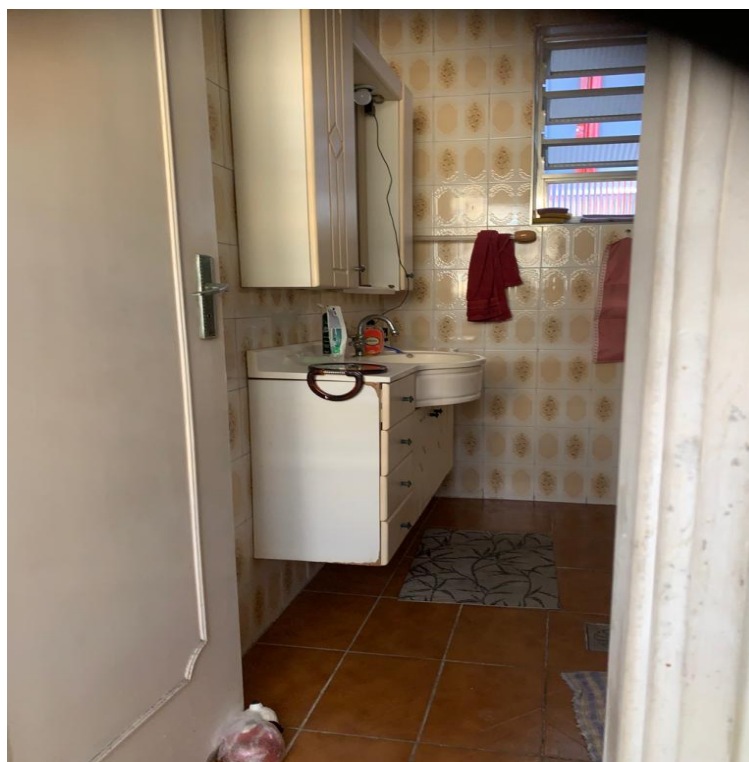
WC II

- As paredes apresentam revestimento de azulejos, estendendo-se até o teto, na coloração bege com diversos desenhos ornamentais. Um vaso sanitário em louça, de coloração branca, está posicionado no ambiente. A pia encontra-se acoplada a um gabinete, e o box é composto por estrutura em acrílico e perfis de alumínio. O piso é revestido em cerâmica marrom. Uma janela basculante, dotada de vidro ondulado e enquadrada por perfis de alumínio, está presente. Ademais, uma porta de madeira, pintada na cor branca, completa o conjunto.

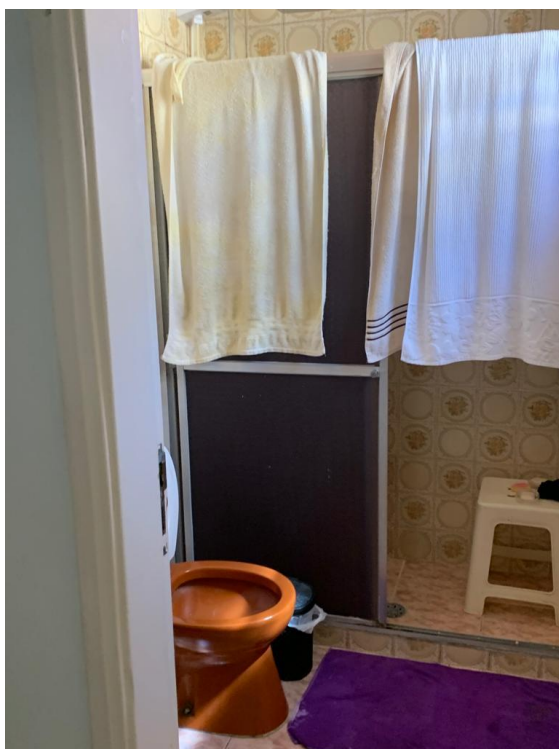
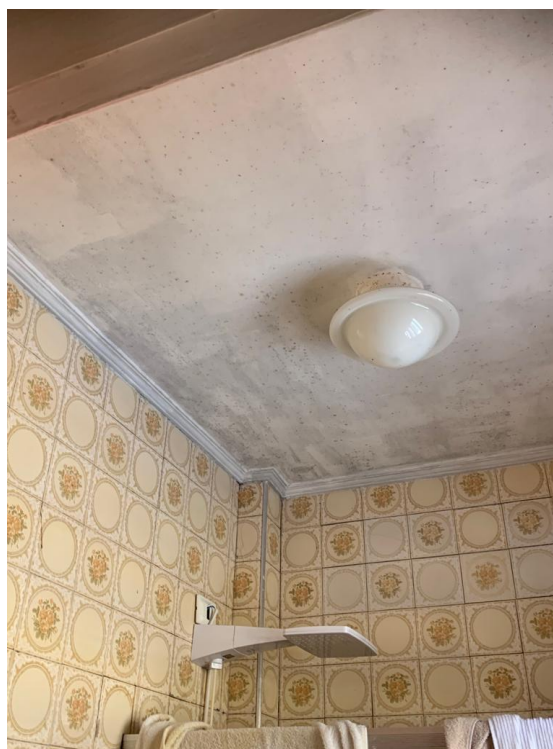
WC III

- As paredes estão revestidas com azulejos que se estendem até o teto, apresentando uma tonalidade bege. Um vaso sanitário em louça na cor marrom está disposto no espaço. Uma pia com gabinete acoplado oferece praticidade e funcionalidade ao ambiente. O piso é revestido em cerâmica branca, box de acrílico com perfil de alumínio.

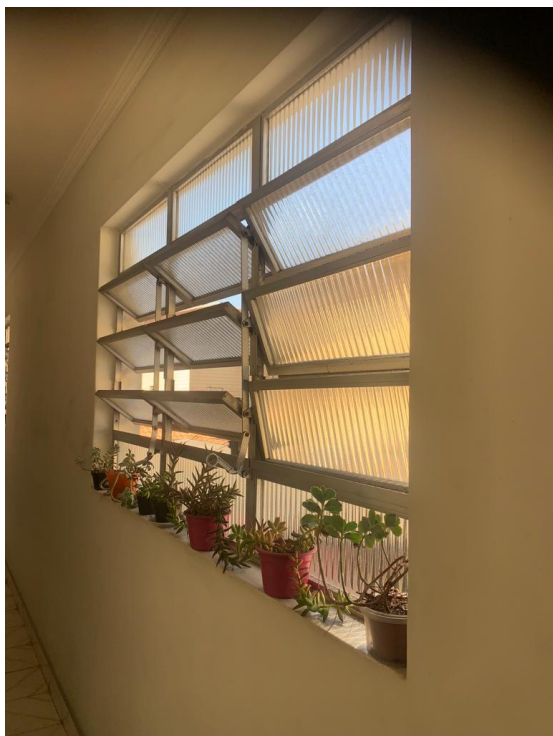
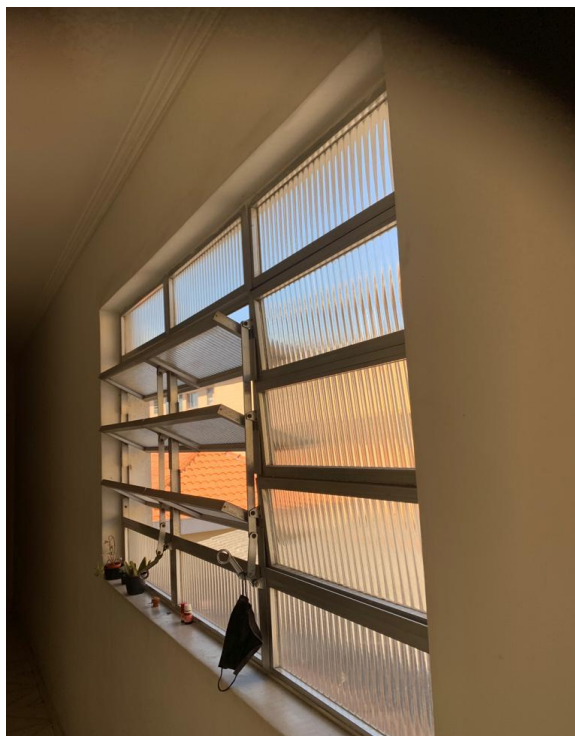
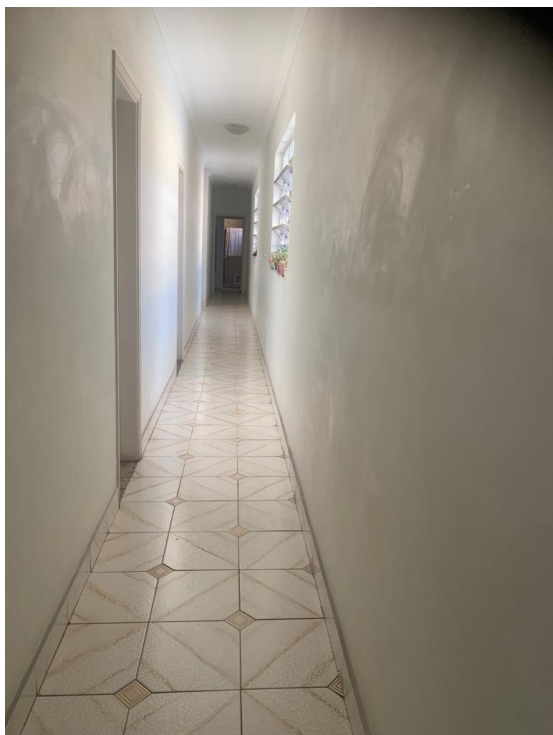
Corredor de Circulação / Janelas

- Paredes pintada na cor palha, janelas basculantes com vidros ondulados e perfil de alumínio.

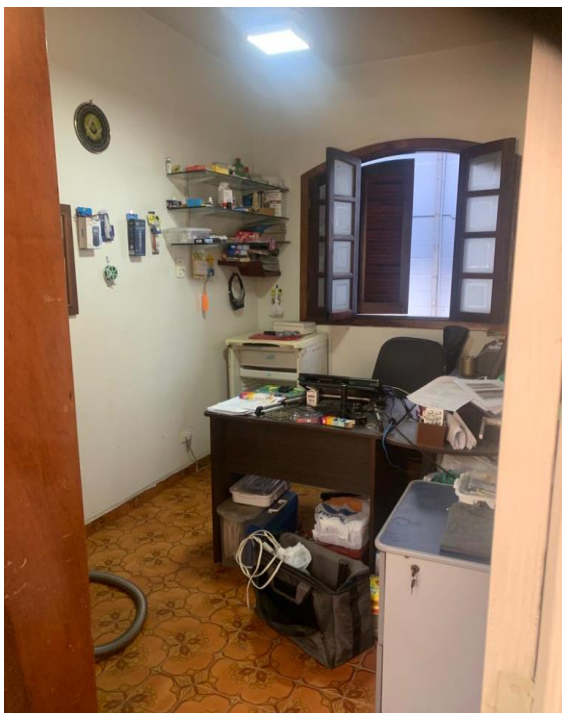
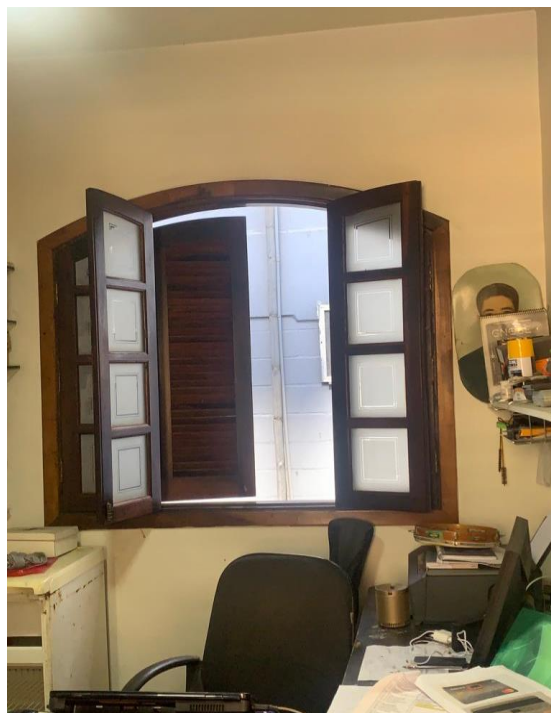
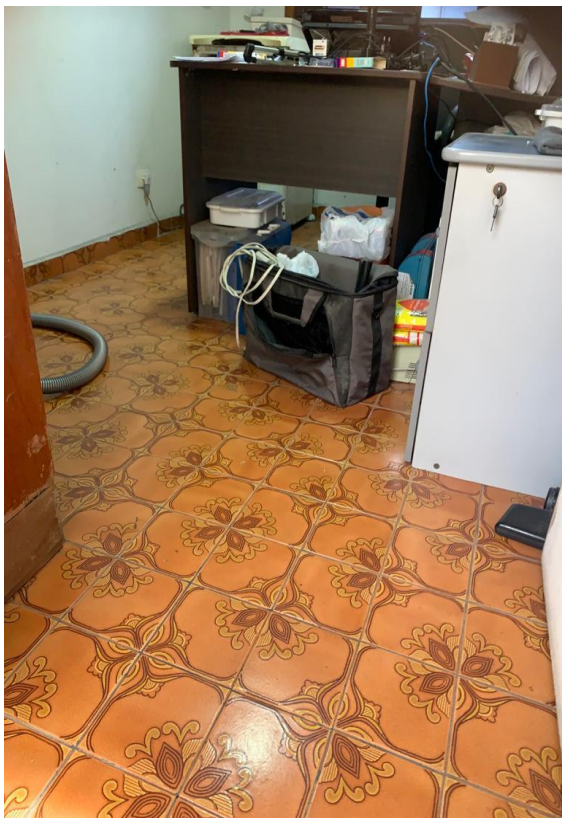
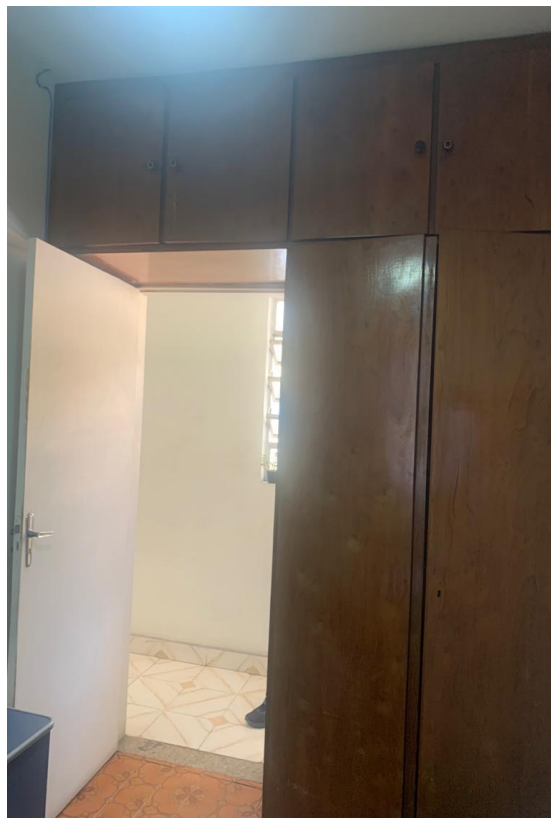
Quarto I

- As paredes apresentam-se pintadas com tinta látex PVA na tonalidade branca. O piso exibe revestimento cerâmico em tonalidade marrom, adornado com desenhos. Ao fundo, encontra-se uma janela em madeira, contendo vidros jateados, quando observada de frente.

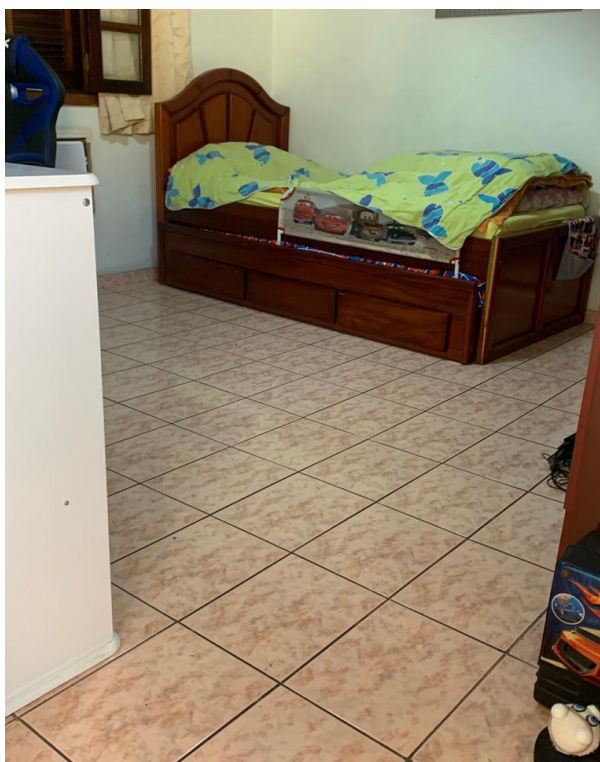
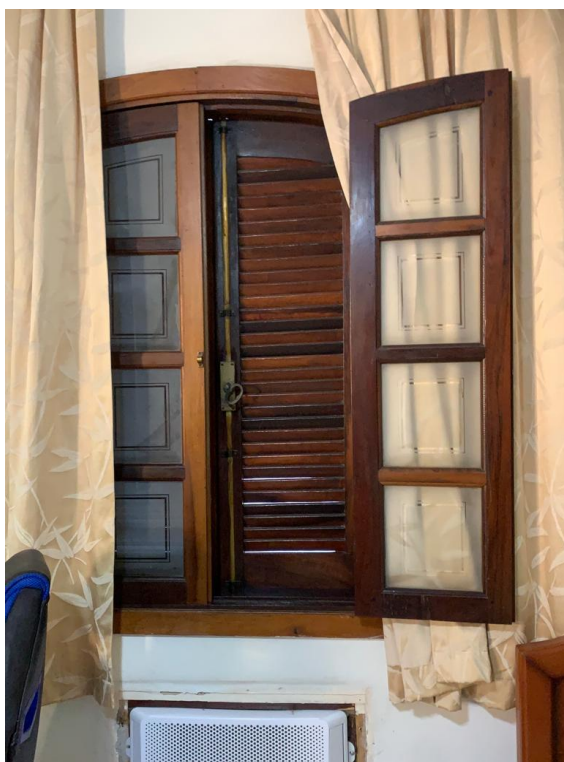
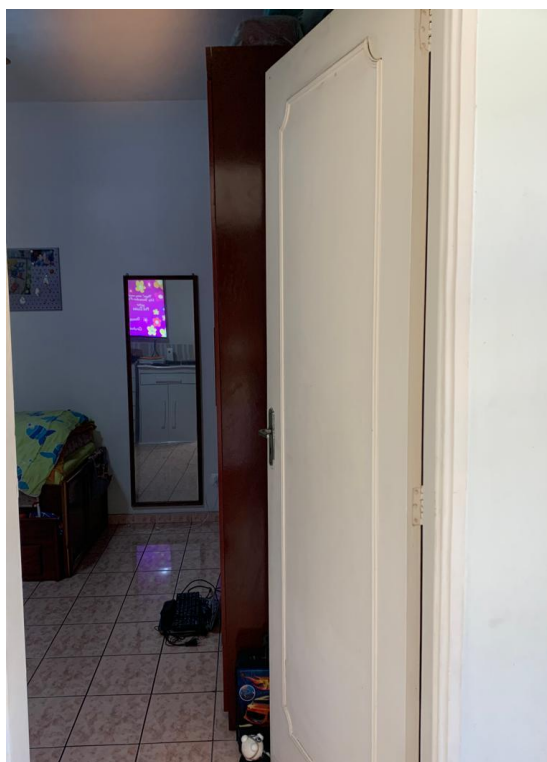
Quarto II

- As paredes apresentam-se pintadas com tinta látex PVA na tonalidade branca. O piso exibe revestimento cerâmico em tonalidade marrom, adornado com desenhos. Ao fundo, encontra-se uma janela em madeira, contendo vidros jateados, quando observada quem olha para o lado esquerdo.

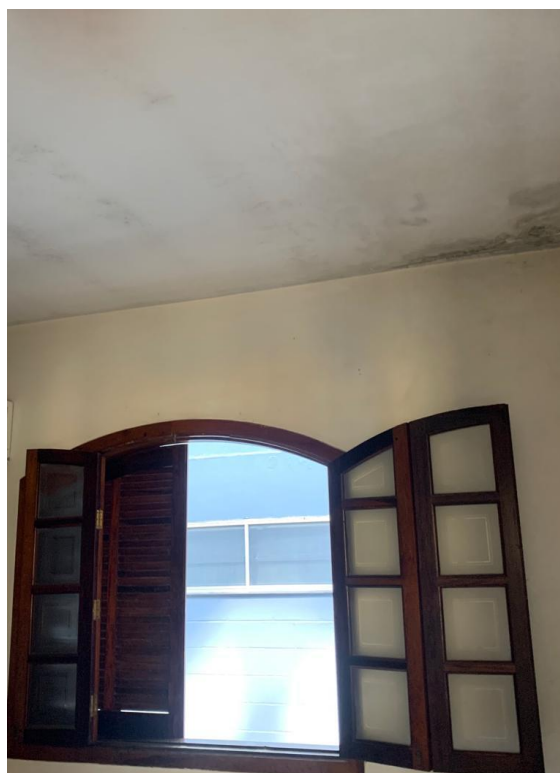
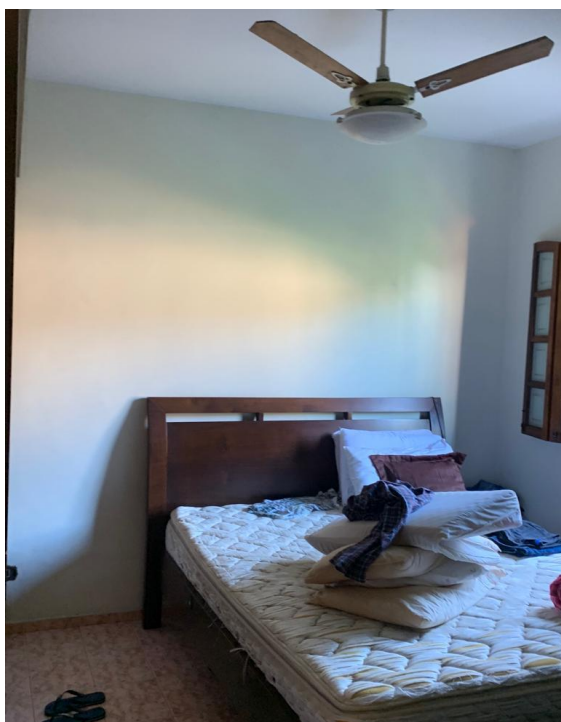
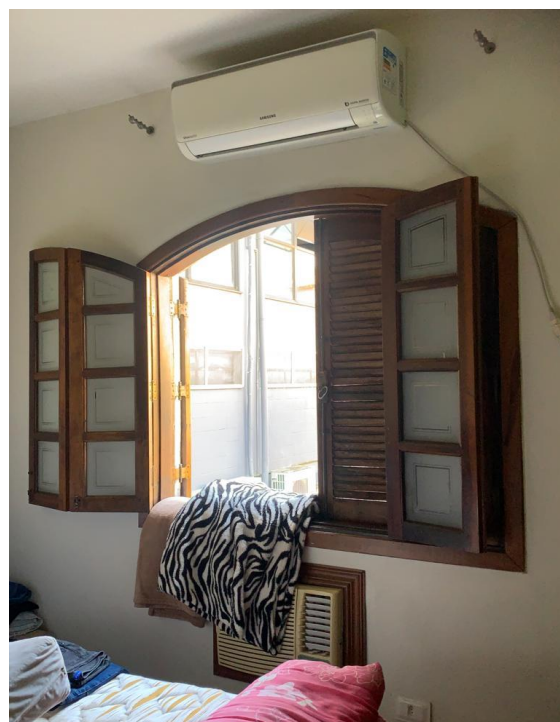
Quarto III

- As paredes apresentam-se pintadas com tinta látex PVA na tonalidade branca. O piso exibe revestimento cerâmico em tonalidade marrom, adornado com desenhos. Ao fundo, encontra-se uma janela em madeira, contendo vidros jateados, quando observada pelo lado direito.
