**EXCELENTÍSSIMO SENHOR DOUTOR JUIZ DE DIREITO DA 33ª  
VARA CÍVEL DO FORO CENTRAL - COMARCA DE SÃO PAULO –  
SP.**

**AUTOS Nº: 1114944-28.2019.8.26.0100**

**CLASSE - ASSUNTO: EXECUÇÃO DE TÍTULO EXTRAJUDICIAL  
REQUERENTE: VOTORANTIM S.A.**

**REQUERIDA: MVA - MINERAÇÃO VALE DO ARAGUAIA LTDA E  
OUTROS**

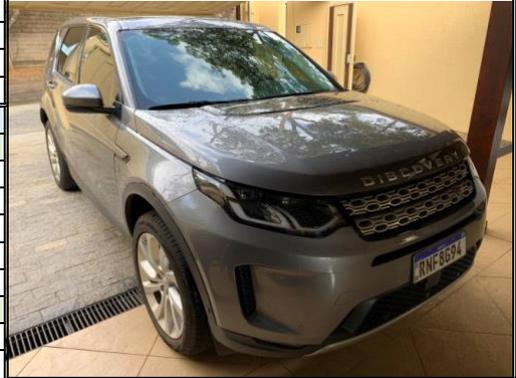
**OBSERVAÇÕES**  
O custo de manutenção para retornar o veículo ao seu bom estado é diretamente relacionado a desvalorização da tabela FEG.

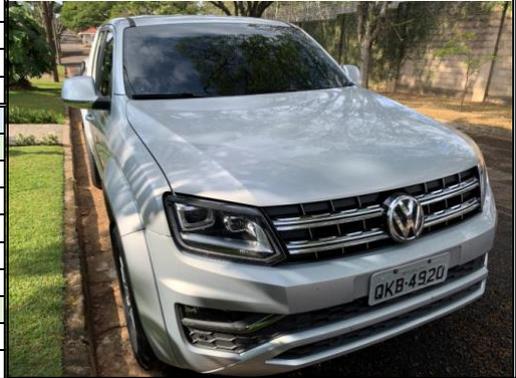
**OBSERVAÇÕES**  
O custo de manutenção para retornar o veículo ao seu bom estado é diretamente relacionado a desvalorização da tabela FEG. Algumas avarias de funilaria e pintura.

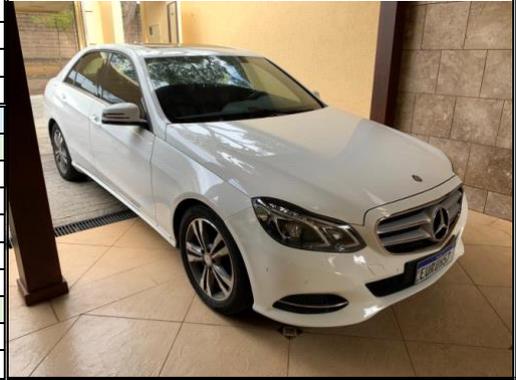
**OBSERVAÇÕES**  
O custo de manutenção para retornar o veículo ao seu bom estado é diretamente relacionado a desvalorização da tabela FEG. Para-brisa dianteiro substituído.

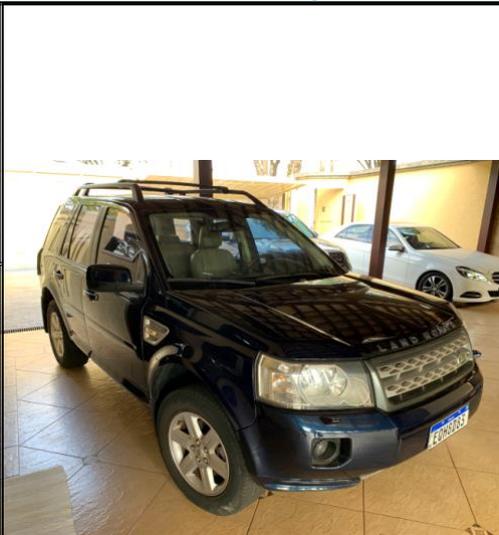
**OBSERVAÇÕES**  
O custo de manutenção para retornar o veículo ao seu bom estado é diretamente relacionado a desvalorização da tabela FEG. Para-brisa dianteiro trincado.
