**EXMO. SR. DR. JUIZ DE DIREITO DA 33ª VARA CÍVEL DO FORO CENTRAL DA
CAPITAL DE SÃO PAULO**

Processo Digital nº : 1044896-83.2015.8.26.0100
Classe - Assunto : Procedimento Sumário - Despesas Condominiais
Exequente : Condomínio Edifício Corretor de Imóveis
Executado : SCIESP - Sindicato dos Corretores de Imóveis do
Estado de São Paulo

LAUDO PERICIAL

Perito Judicial em Engenharia Civil,
Construções e Avaliações de Imóveis
CREA 5060658894

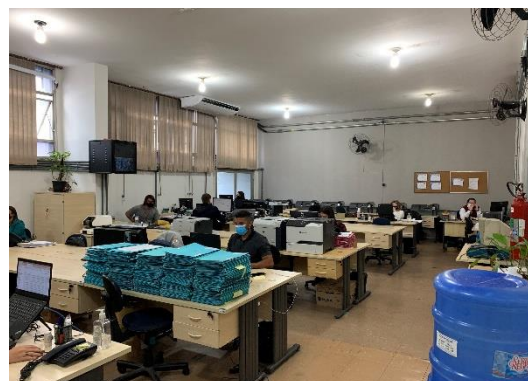
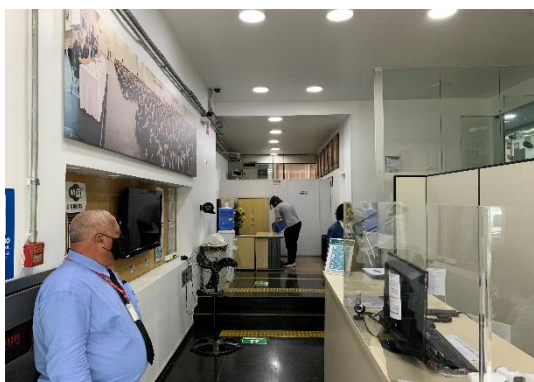
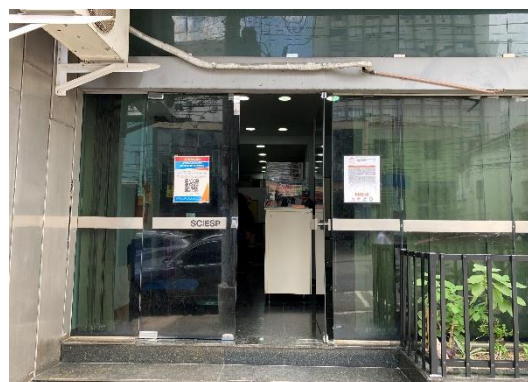
Loja: Trata-se de uma loja no pavimento térreo do Edifício, com 255,80 m² de área privativa, com parte do piso revestido em granito e parte em revestimento “Paviflex”, paredes com pintura em látex PVA, parte do teto com forro de gesso com luminárias embutidas e parte com luminárias tipo spot, instalações elétricas aparentes em tubulação galvanizada, caixilhos em alumínio e porta de vidro frontal. Devido à pandemia, atualmente é utilizada como entrada do edifício, abrigando a portaria na parte frontal e área de escritório nos fundos. Devido às características e utilização não será tratada como ponto comercial, mas sim como conjunto comercial no pavimento térreo, com Valor Unitário de comercialização semelhante aos conjuntos comerciais.

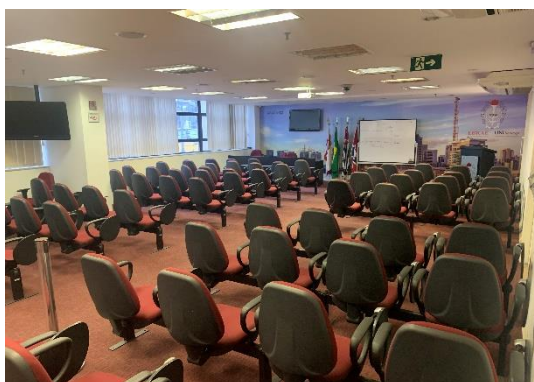
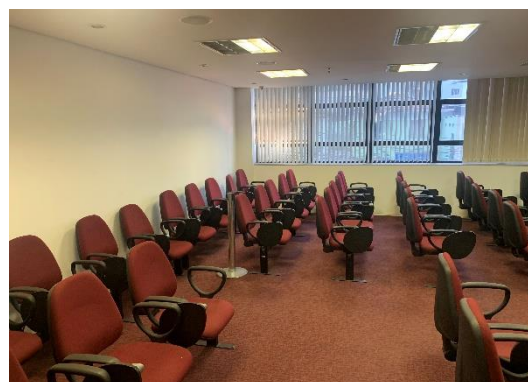
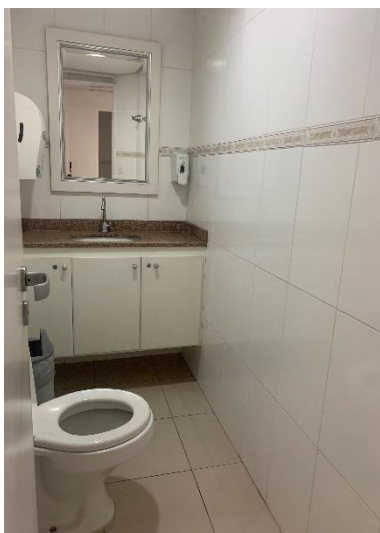
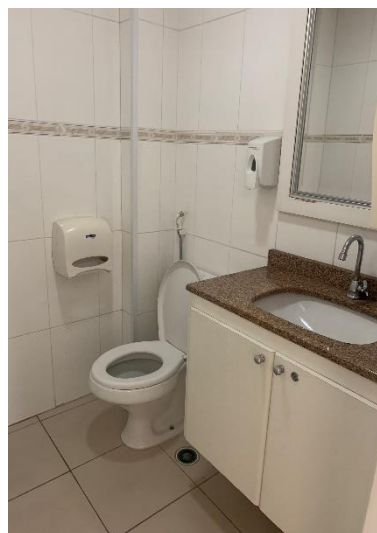
Conjunto 11: Conjunto comercial com piso em revestimento em carpete, paredes em pintura látex PVA necessitando repintura, teto com forro de gesso com luminárias embutidas, banheiros necessitando de manutenção com revestimentos cerâmicos em estado regular, instalações elétricas e hidráulicas em funcionamento, caixilhos em alumínio em estado regular de funcionamento.

O conjunto 11 se encontra interligado ao conjunto 12, formando uma unidade.

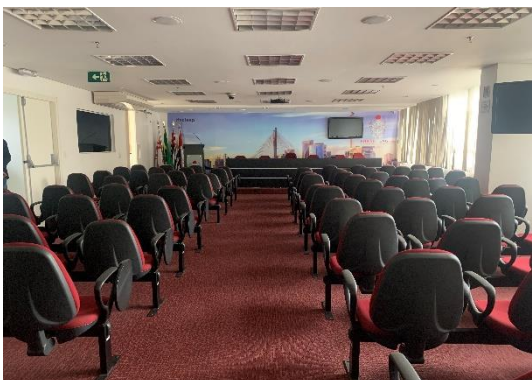
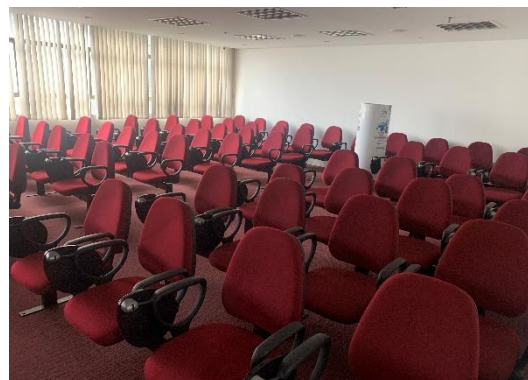
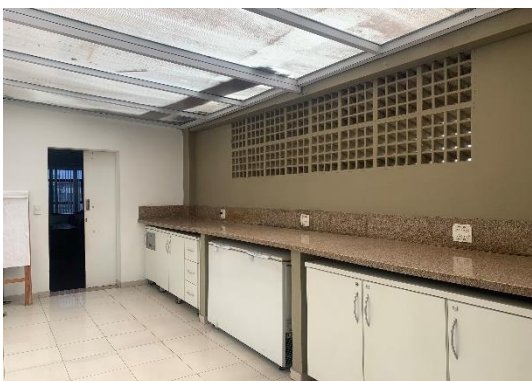
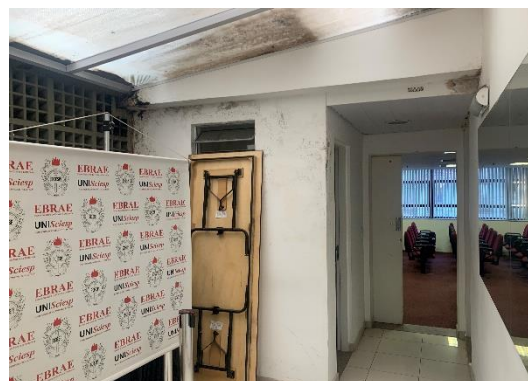
Conjunto 13: Conjunto comercial com piso em revestimento em carpete, paredes em pintura látex PVA necessitando repintura, teto com forro de gesso com luminárias embutidas, banheiros necessitando de manutenção com revestimentos cerâmicos em estado regular, instalações elétricas e hidráulicas em funcionamento, caixilhos em alumínio em estado regular de funcionamento.

O conjunto 13 se encontra interligado ao conjunto 14, formando uma unidade.

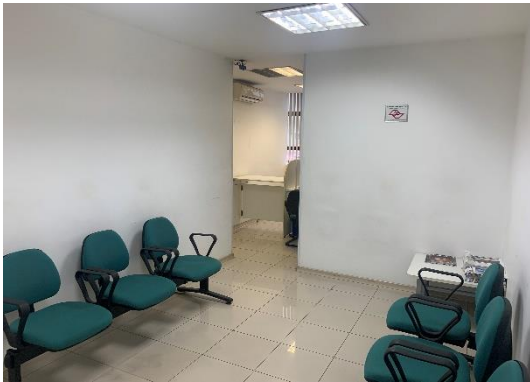
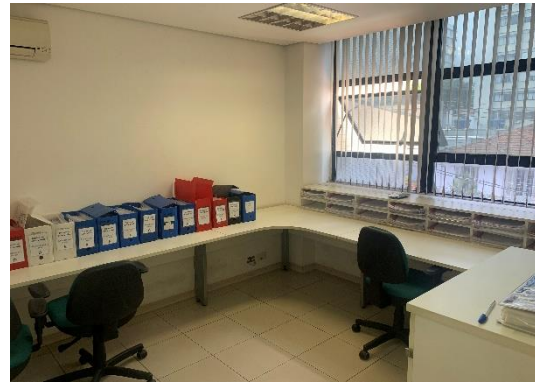
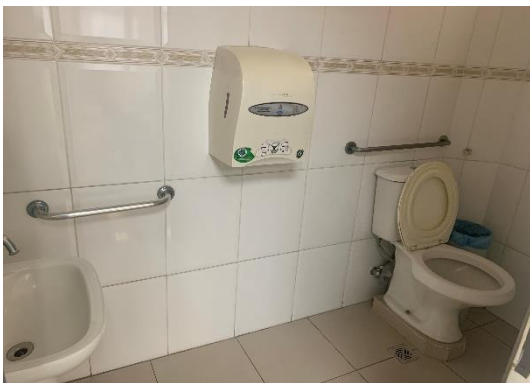
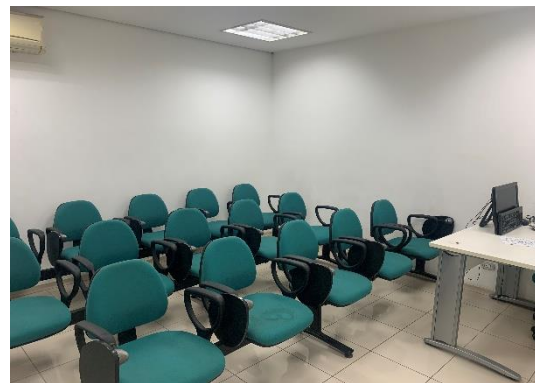
Conjunto 21: Conjunto comercial com piso em revestimento cerâmico em estado regular, paredes em pintura látex PVA necessitando repintura, teto com forro de gesso com luminárias embutidas, banheiros necessitando de manutenção com revestimentos cerâmicos em estado regular, instalações elétricas e hidráulicas em funcionamento, caixilhos em alumínio em estado regular de funcionamento, necessitando de substituição de um vidro quebrado.

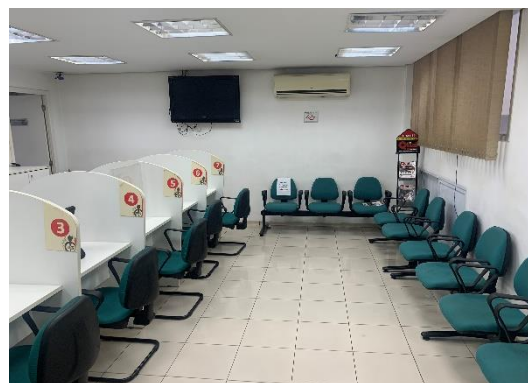
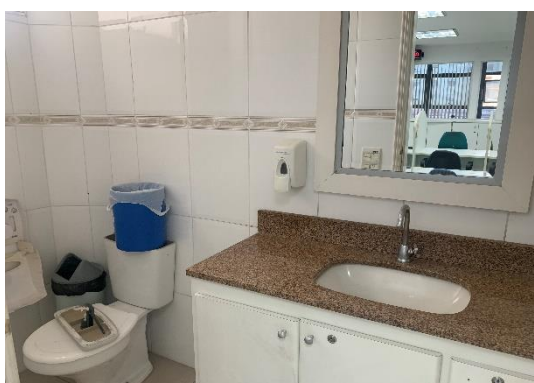
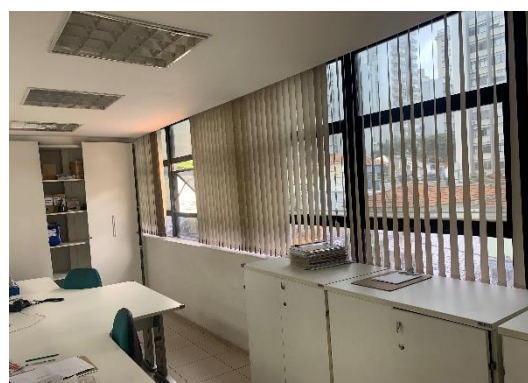
Conjunto 22: Conjunto comercial com piso em revestimento cerâmico em estado regular, paredes em pintura látex PVA necessitando repintura, teto com forro de gesso com luminárias embutidas, banheiros necessitando de manutenção com revestimentos cerâmicos em estado regular, instalações elétricas e hidráulicas em funcionamento, caixilhos em alumínio em estado regular de funcionamento, necessitando de substituição de um vidro quebrado.

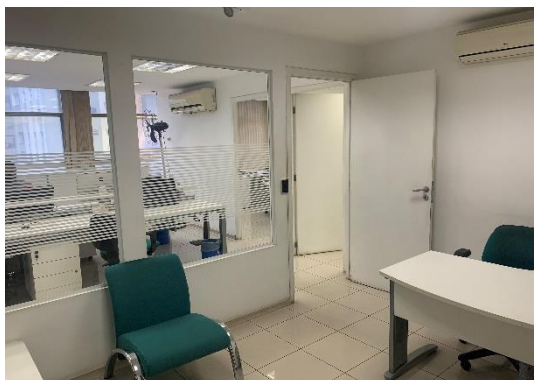
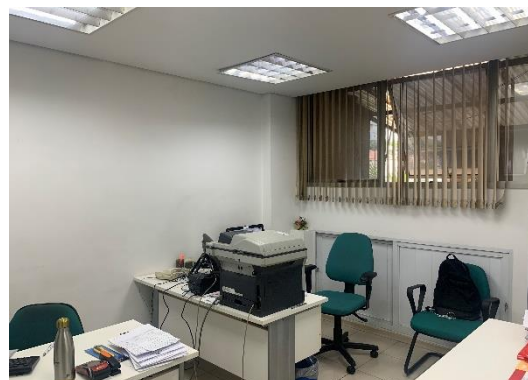
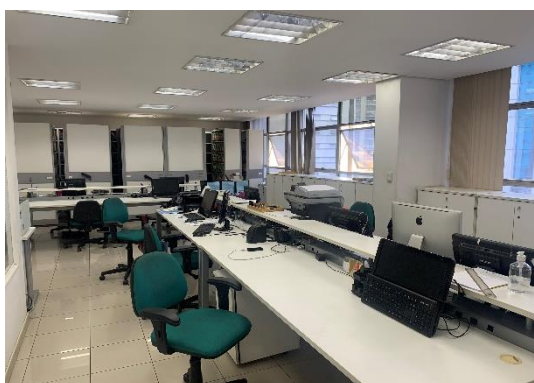
Conjunto 23: Conjunto comercial com piso em revestimento cerâmico em estado regular, paredes em pintura látex PVA necessitando repintura, teto com forro de gesso com luminárias embutidas, banheiros necessitando de manutenção com revestimentos cerâmicos em estado regular, instalações elétricas e hidráulicas em funcionamento, caixilhos em alumínio em estado regular de funcionamento.

O conjunto 23 se encontra interligado ao conjunto 24, formando uma unidade.

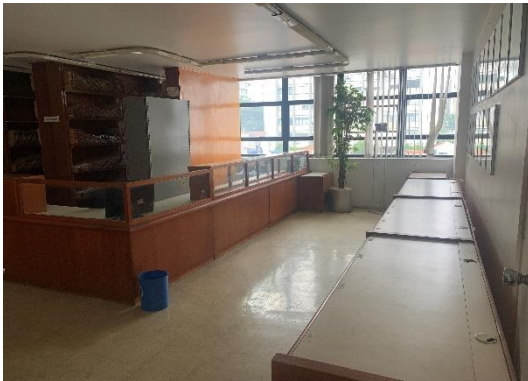
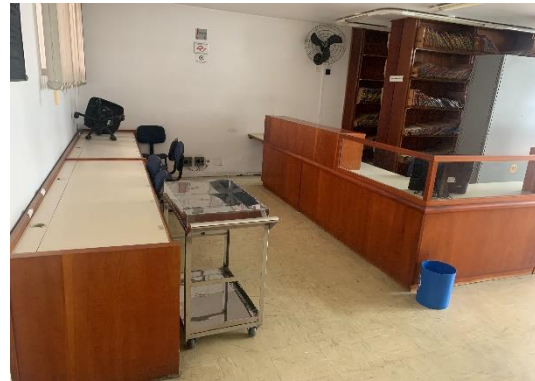
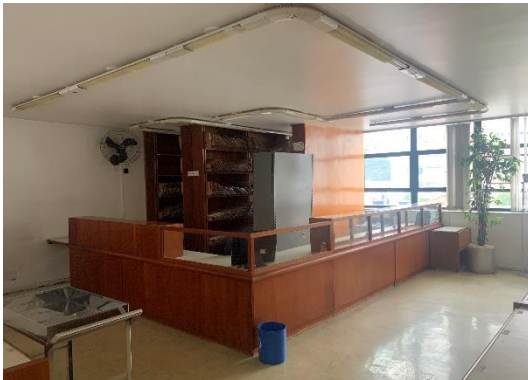
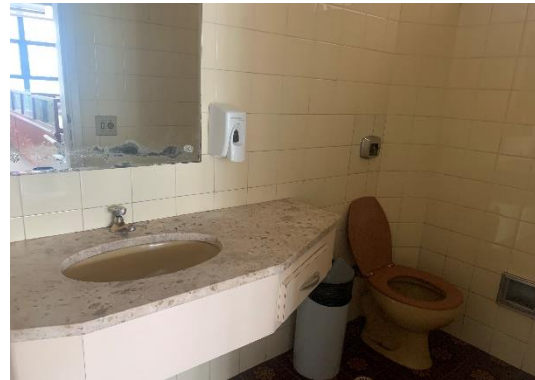
Conjunto 31: Conjunto comercial com piso em revestimento Paviflex desgastado pelo tempo, paredes em pintura látex PVA necessitando repintura, teto com luminárias de sobrepor, banheiro necessitando de manutenção com revestimentos cerâmicos desgastados pelo tempo, instalações elétricas e hidráulicas em funcionamento, caixilhos em alumínio em estado regular de funcionamento.

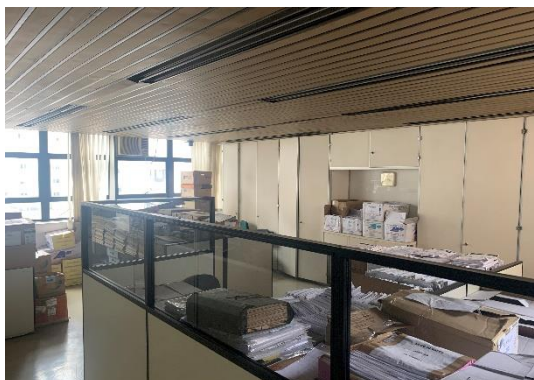
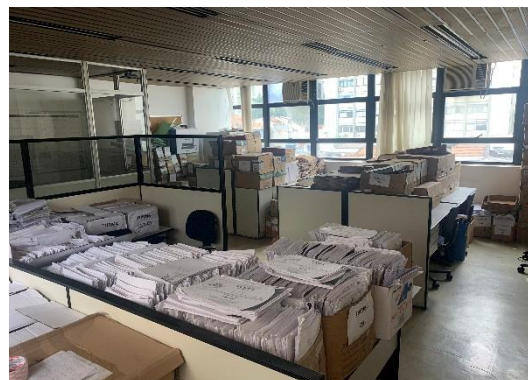
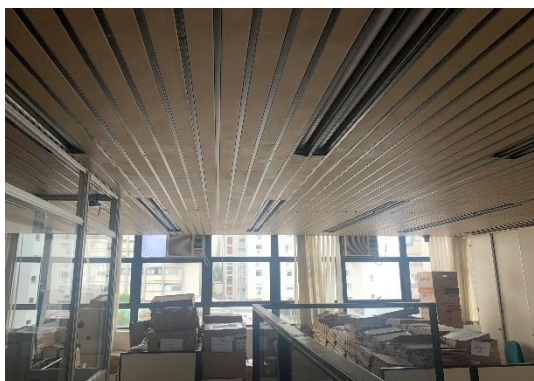
Conjunto 32: Conjunto comercial com piso em revestimento Paviflex desgastado pelo tempo, paredes em pintura látex PVA necessitando repintura, teto com revestimento em madeira e luminárias de embutir, banheiro necessitando de manutenção com revestimentos cerâmicos desgastados pelo tempo, instalações elétricas e hidráulicas em funcionamento, caixilhos em alumínio em estado regular de funcionamento.

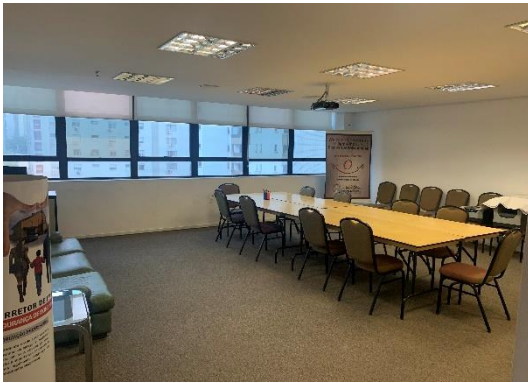
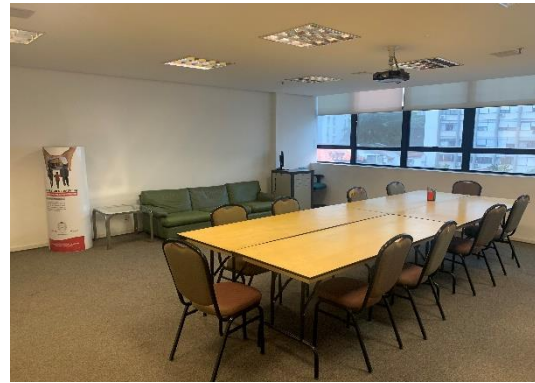
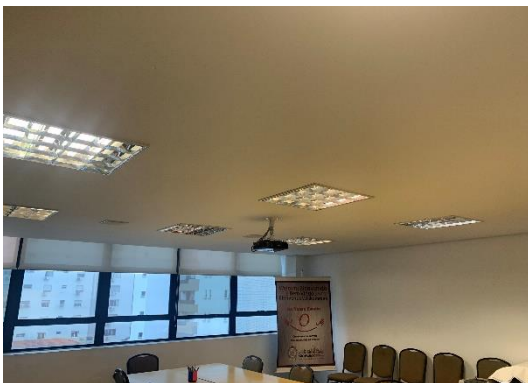
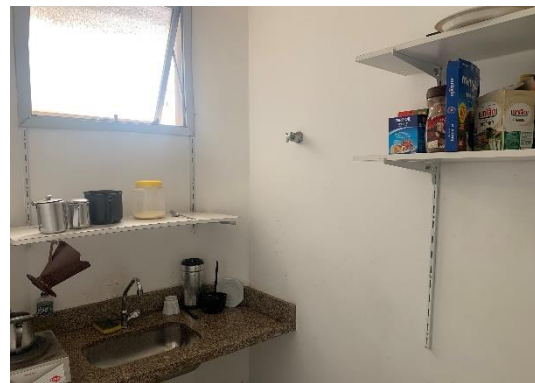
Conjunto 42: Conjunto comercial com piso em carpete, paredes em pintura látex PVA necessitando repintura, teto com forro de gesso e luminárias de embutir, copa com revestimentos cerâmicos desgastados pelo tempo, instalações elétricas e hidráulicas em funcionamento, caixilhos em alumínio em estado regular de funcionamento.

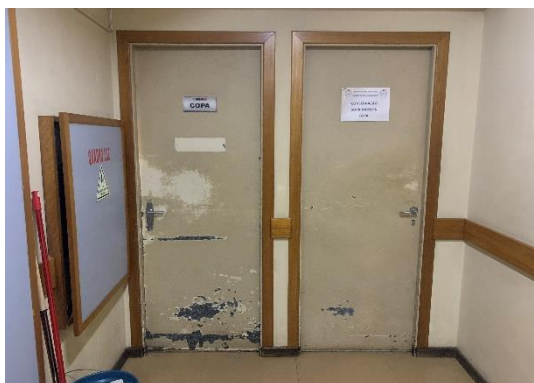
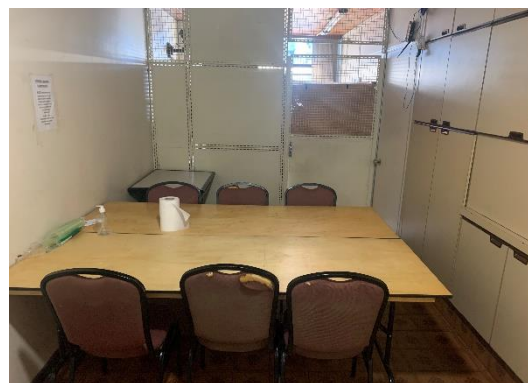
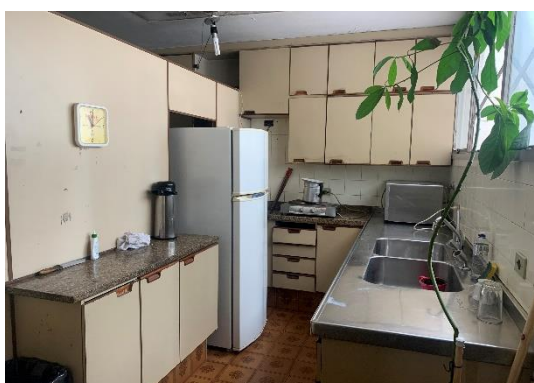
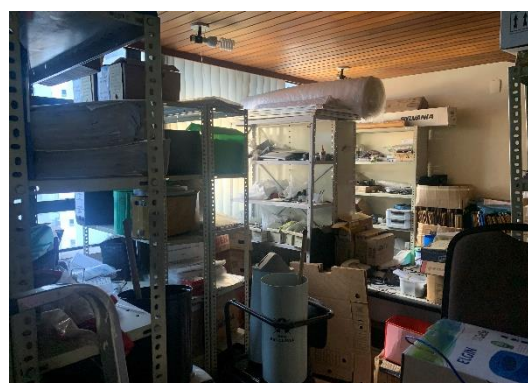
Conjunto 52: Conjunto comercial com piso em revestimento cerâmico desgastado pelo tempo, paredes em pintura látex PVA necessitando repintura, teto com revestimento em madeira e luminárias de sobrepor, banheiro necessitando de manutenção com revestimentos cerâmicos desgastados pelo tempo, instalações elétricas e hidráulicas em funcionamento, caixilhos em alumínio em estado regular de funcionamento.
